土砂災害特別警戒区域

土砂災害警戒区域・土砂災害特別警戒区域 区域図

自然現象の種類	急傾斜地の崩壊
区域番号	II-6872
区域の名称	夫馬1
区域の所在地	滋賀県米原市夫馬

# 土砂災害警戒区域等設定図(オルソ画像)

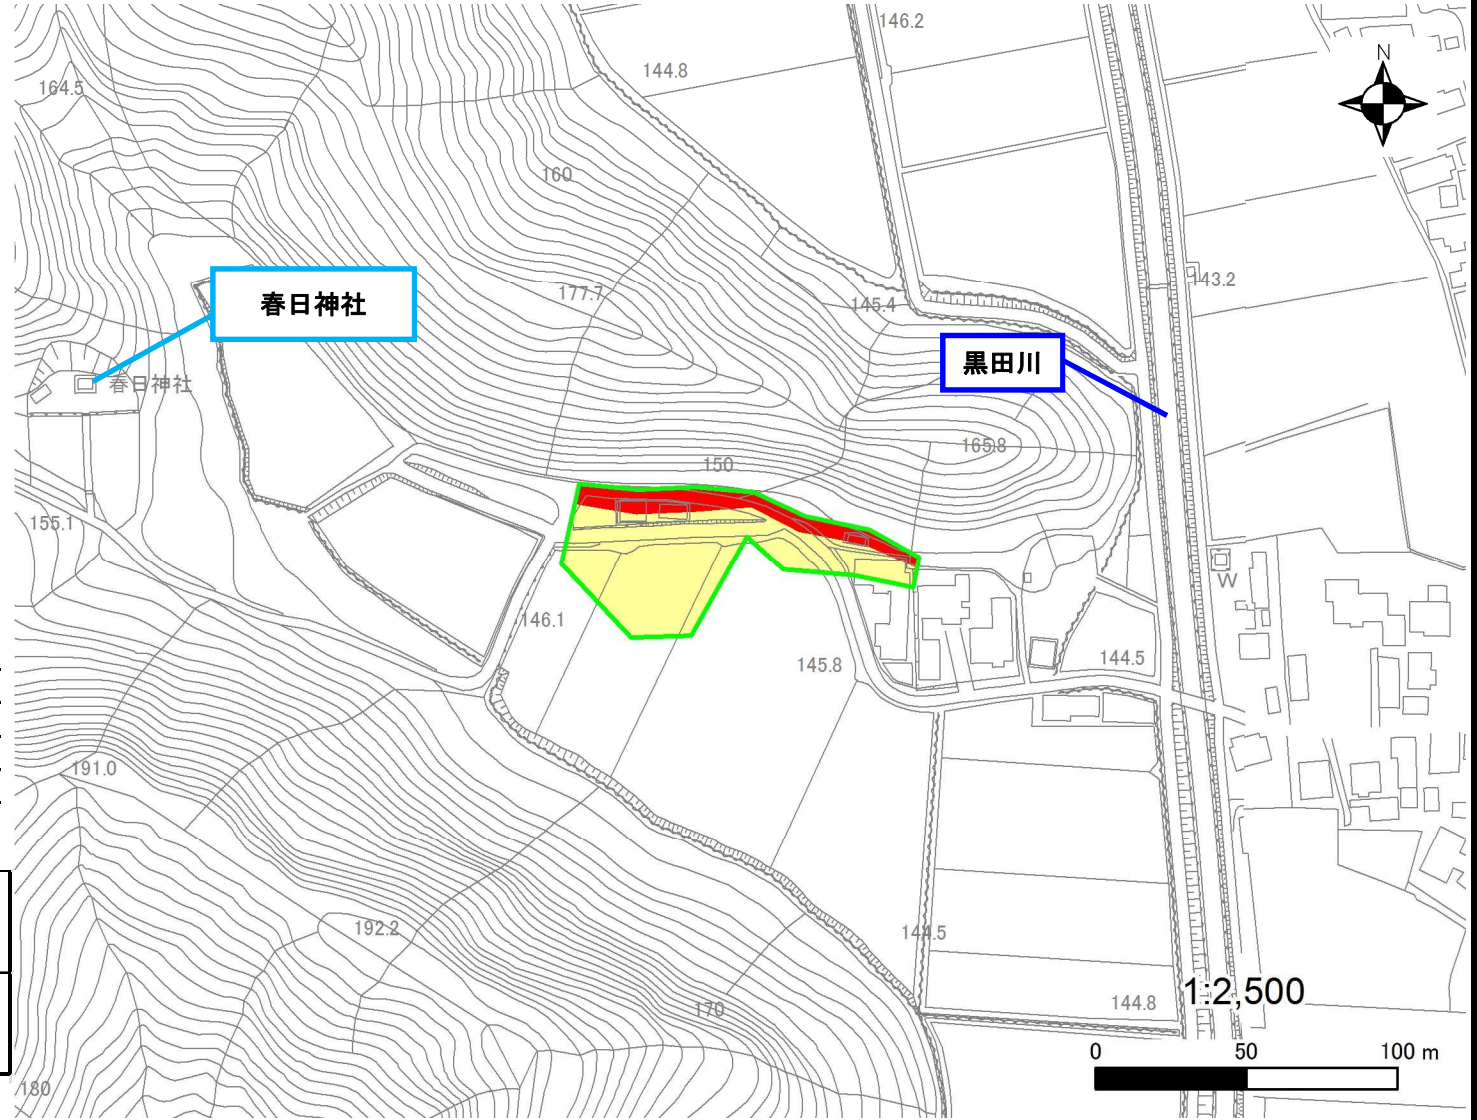
土砂災害警戒区域	
土砂災害特別警戒区域

○ この区域図は、空中写真測量による地形図に、実測による区域図を投影したものであり、一部異なって見える場合があります。  
 詳しくは、土木事務所にお尋ねください。

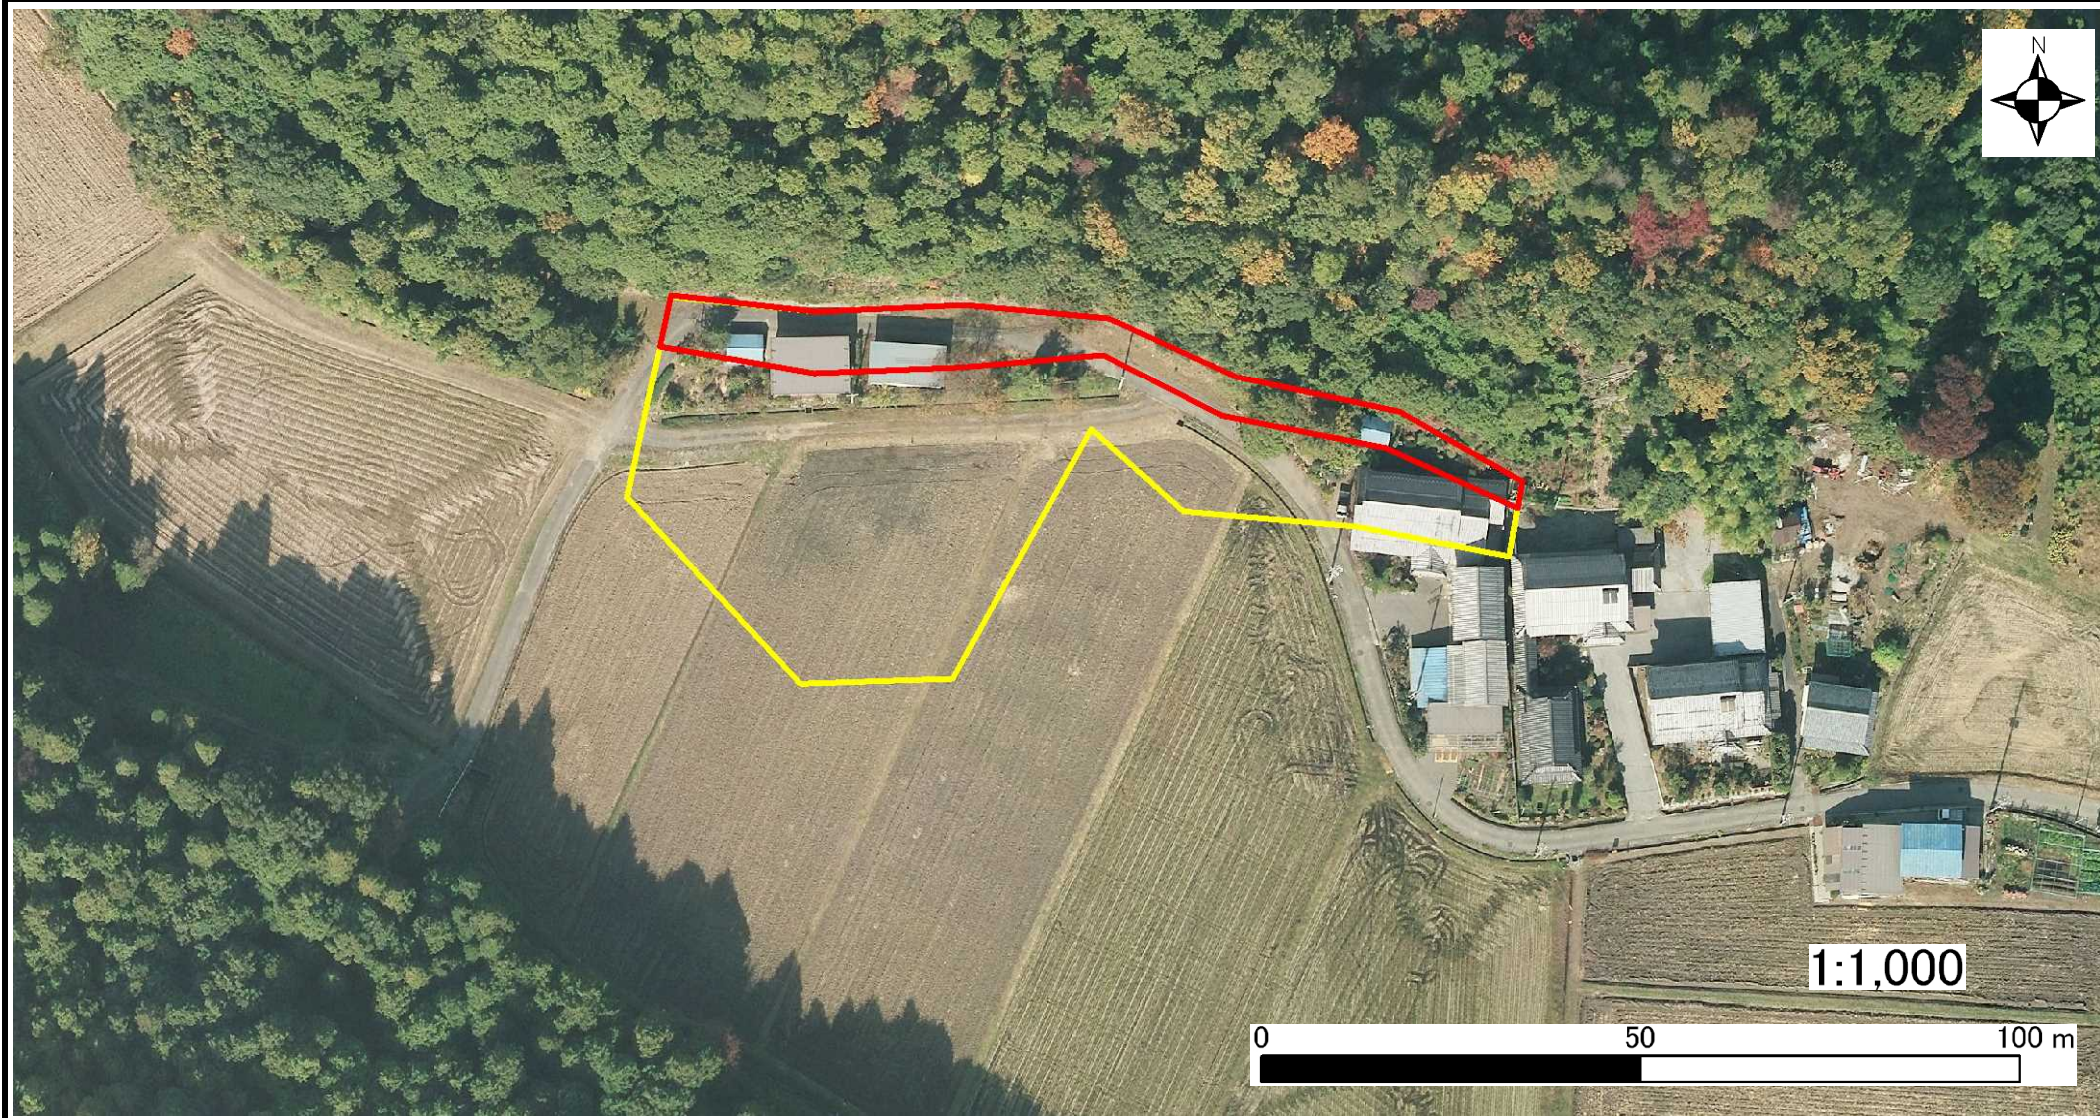
II-6872

夫馬1

滋賀県米原市夫馬

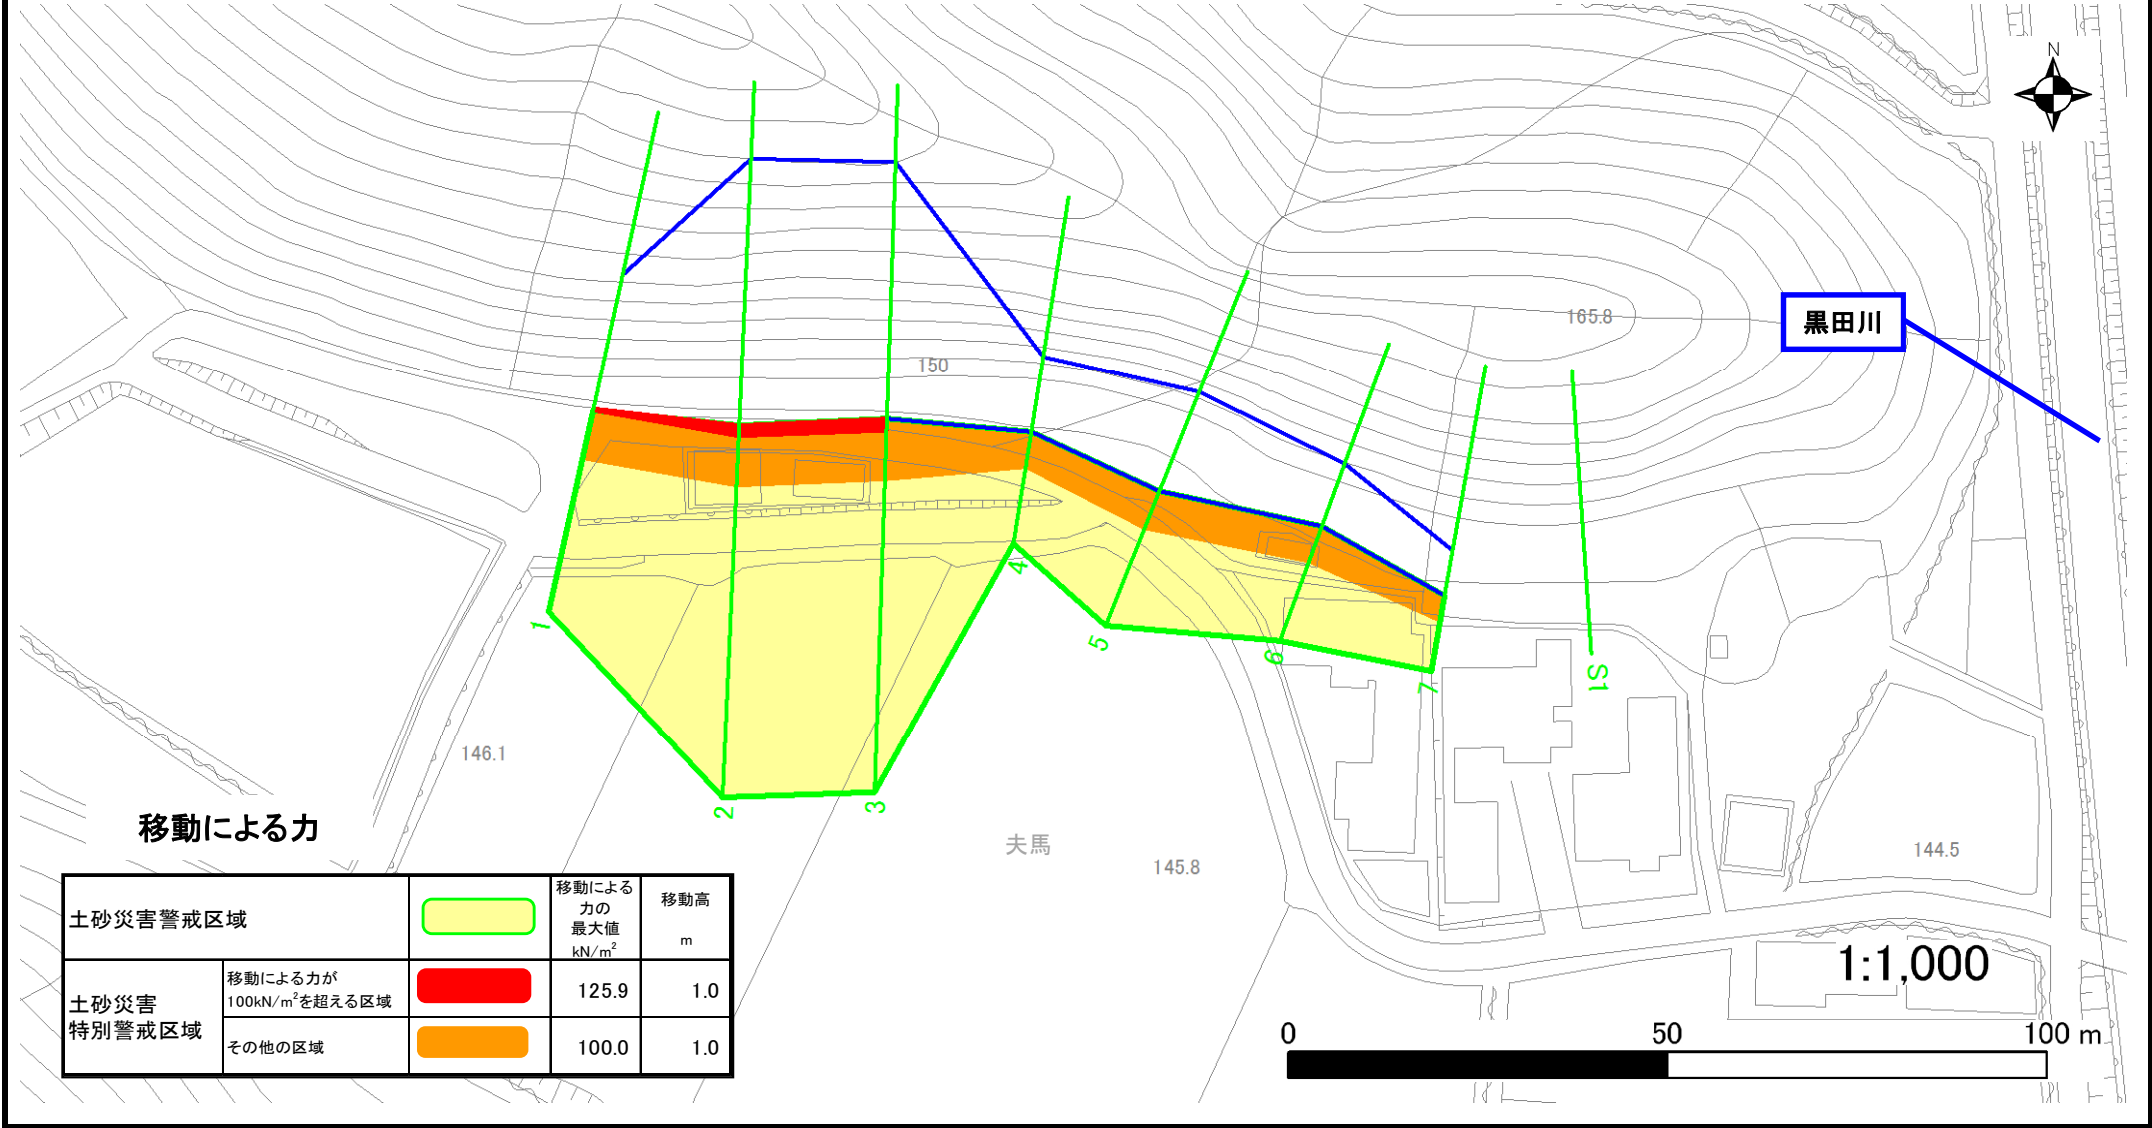
# 土砂災害警戒区域等設定図

移動による力

土砂災害警戒区域		移動による力の最大値 kN/m <sup>2</sup>	移動高 m
土砂災害特別警戒区域	移動による力が100kN/m <sup>2</sup> を超える区域	125.9	1.0
	その他の区域	100.0	1.0

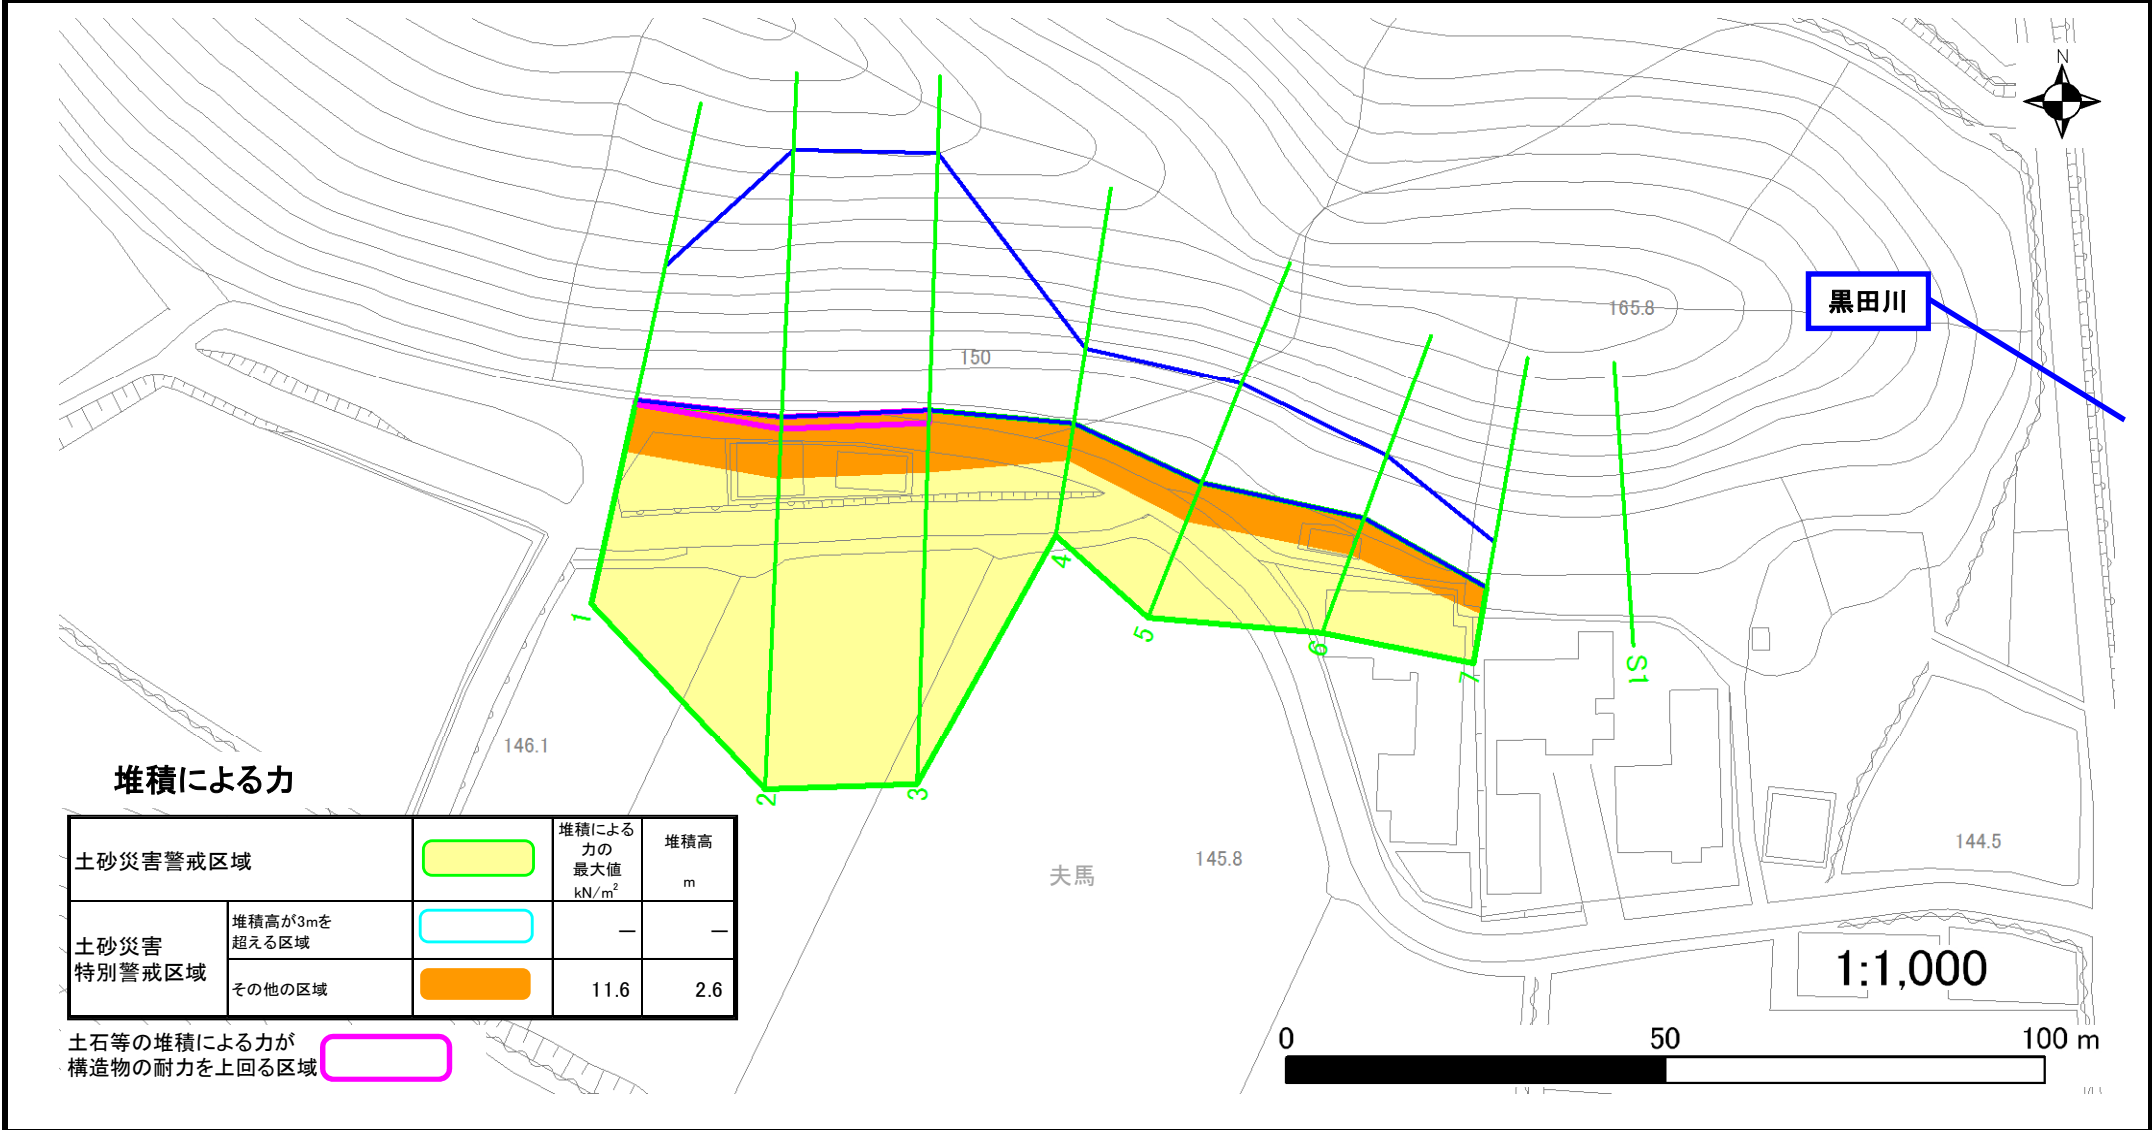
# 土砂災害警戒区域等設定図

## 堆積による力

土砂災害警戒区域		堆積による力の 最大値 kN/m <sup>2</sup>	堆積高 m
土砂災害 特別警戒区域	堆積高が3mを 超える区域	—	—
	その他の区域	11.6	2.6

土石等の堆積による力が  
構造物の耐力を上回る区域
