土砂災害警戒区域・土砂災害特別警戒区域 区域図

自然現象の種類	急傾斜地の崩壊
区域番号	I-6922
区域の名称	上丹生18
区域の所在地	滋賀県米原市上丹生

箇所番号	I-6922
箇所名	上丹生18
所在地	滋賀県米原市上丹生

# 土砂災害警戒区域等設定図

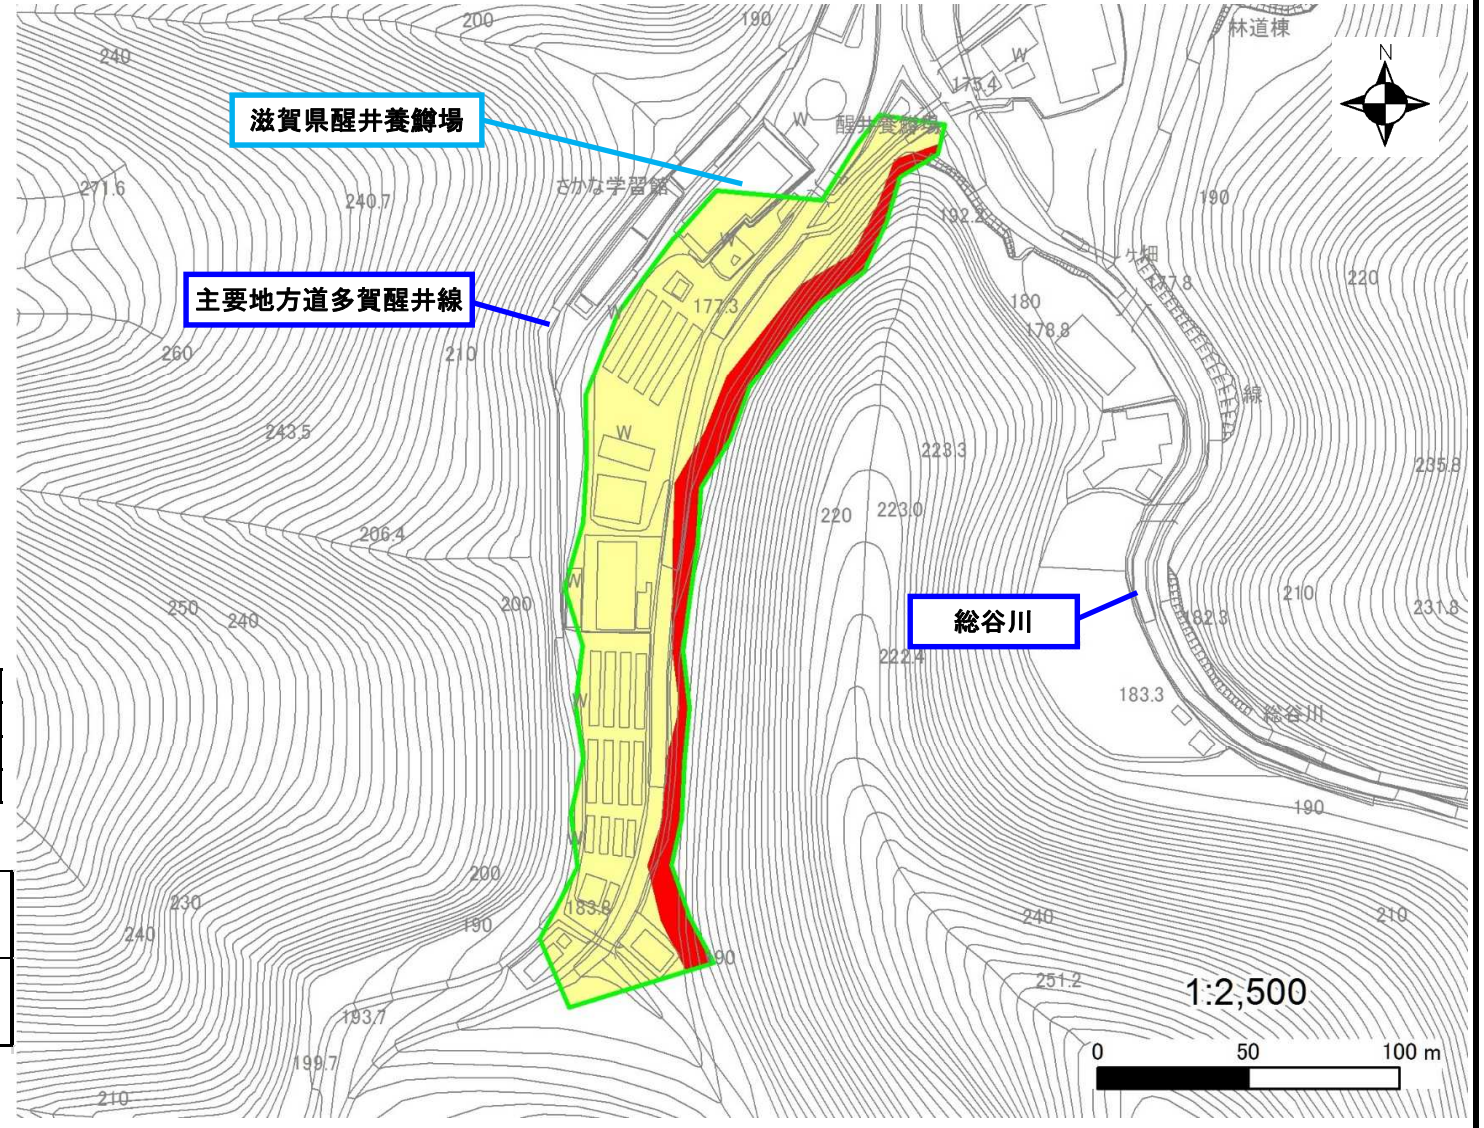
土砂災害警戒区域	
土砂災害特別警戒区域

○ この区域図は、空中写真測量による地形図に、実測による区域図を投影したものであり、一部異なって見える場合があります。  
 詳しくは、土木事務所にお尋ねください。

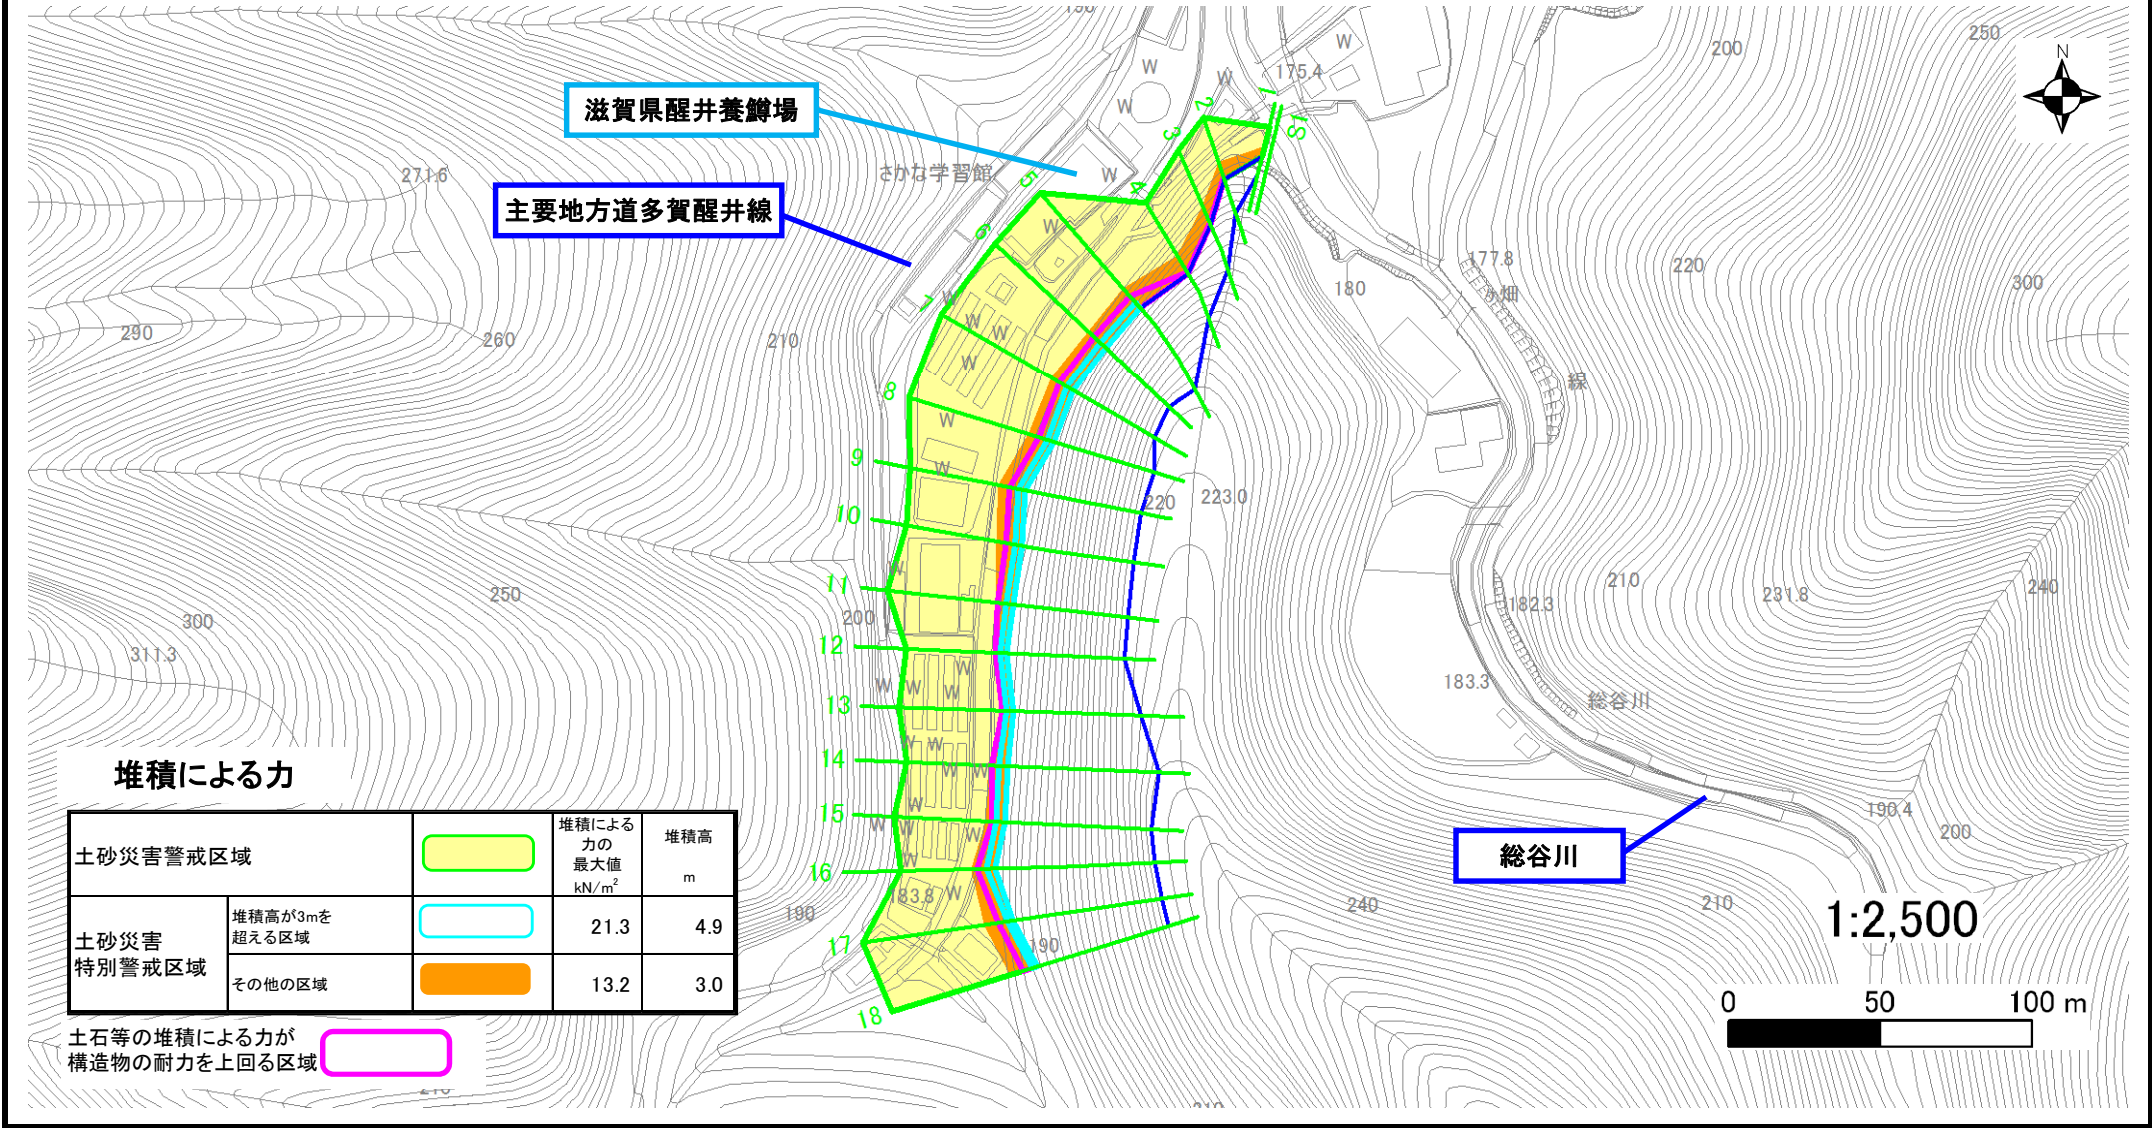
# 土砂災害警戒区域等設定図

土砂災害警戒区域		堆積による力の最大値 kN/m <sup>2</sup>	堆積高 m
土砂災害特別警戒区域	堆積高が3mを超える区域	21.3	4.9
	その他の区域	13.2	3.0

土石等の堆積による力が構造物の耐力を上回る区域
