土砂災害警戒区域・土砂災害特別警戒区域 区域図

自然現象の種類	急傾斜地の崩壊
区域番号	II-6896
区域の名称	上平寺1
区域の所在地	滋賀県米原市上平寺

土砂災害警戒区域等設定図(オルソ画像)

土砂災害警戒区域等設定図

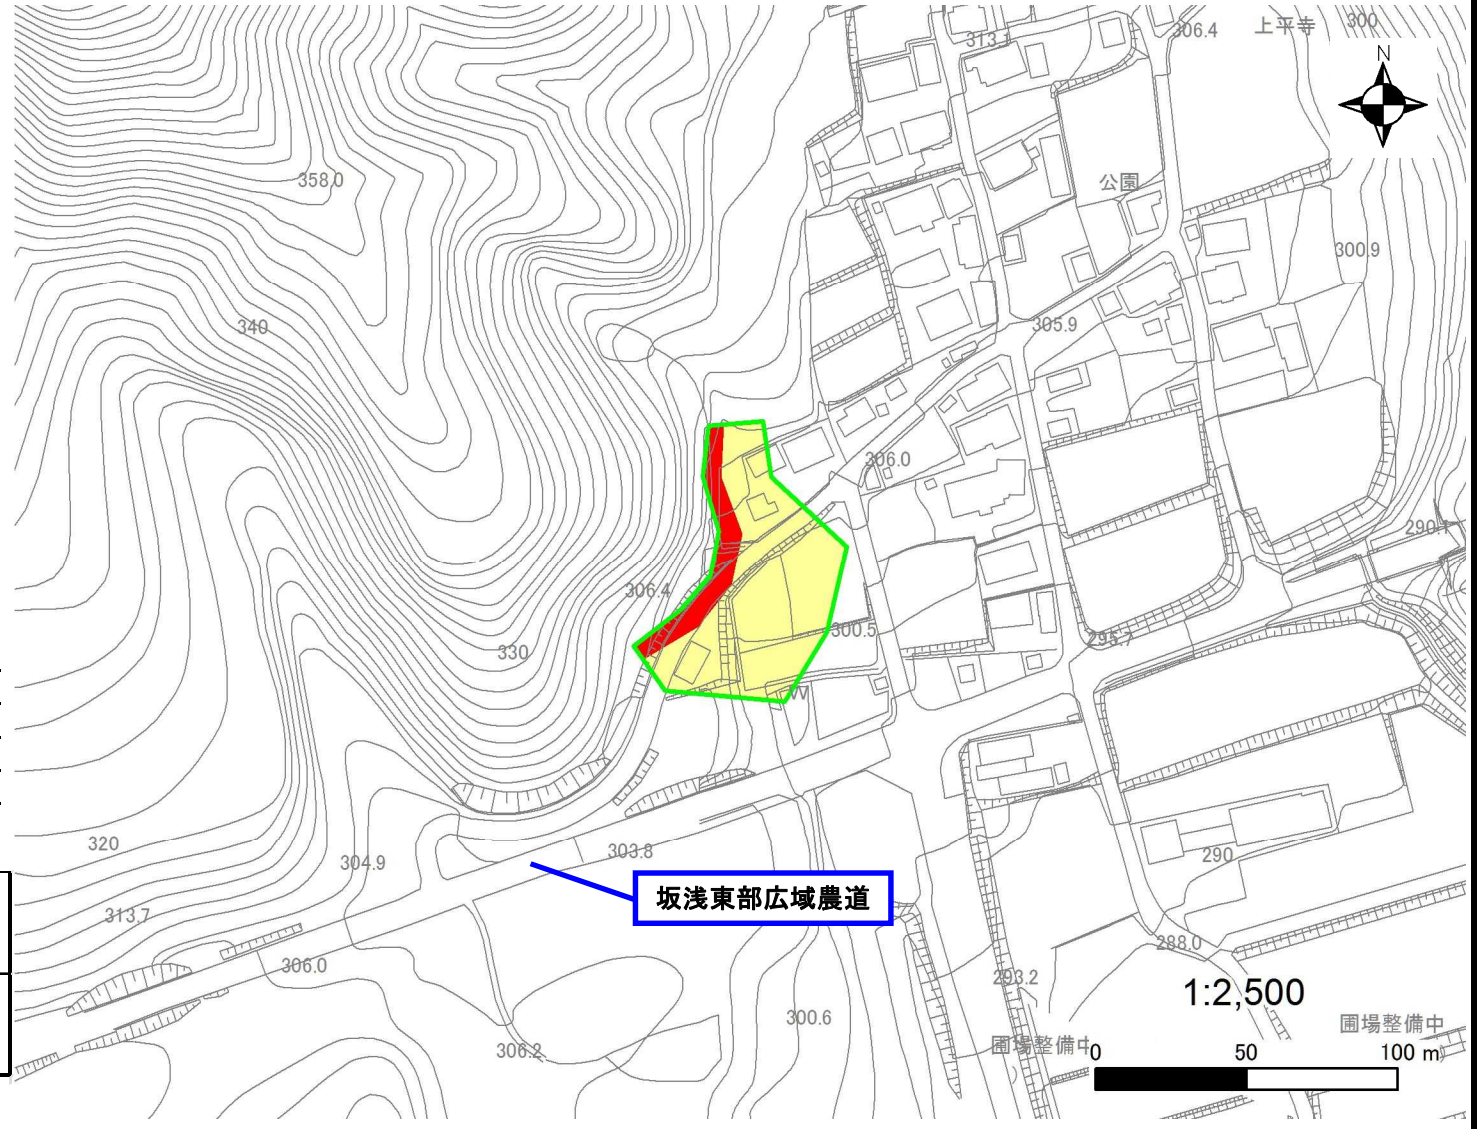
土砂災害警戒区域	
土砂災害特別警戒区域

○ この区域図は、空中写真測量による地形図に、実測による区域図を投影したものであり、一部異なって見える場合があります。
 詳しくは、土木事務所にお尋ねください。

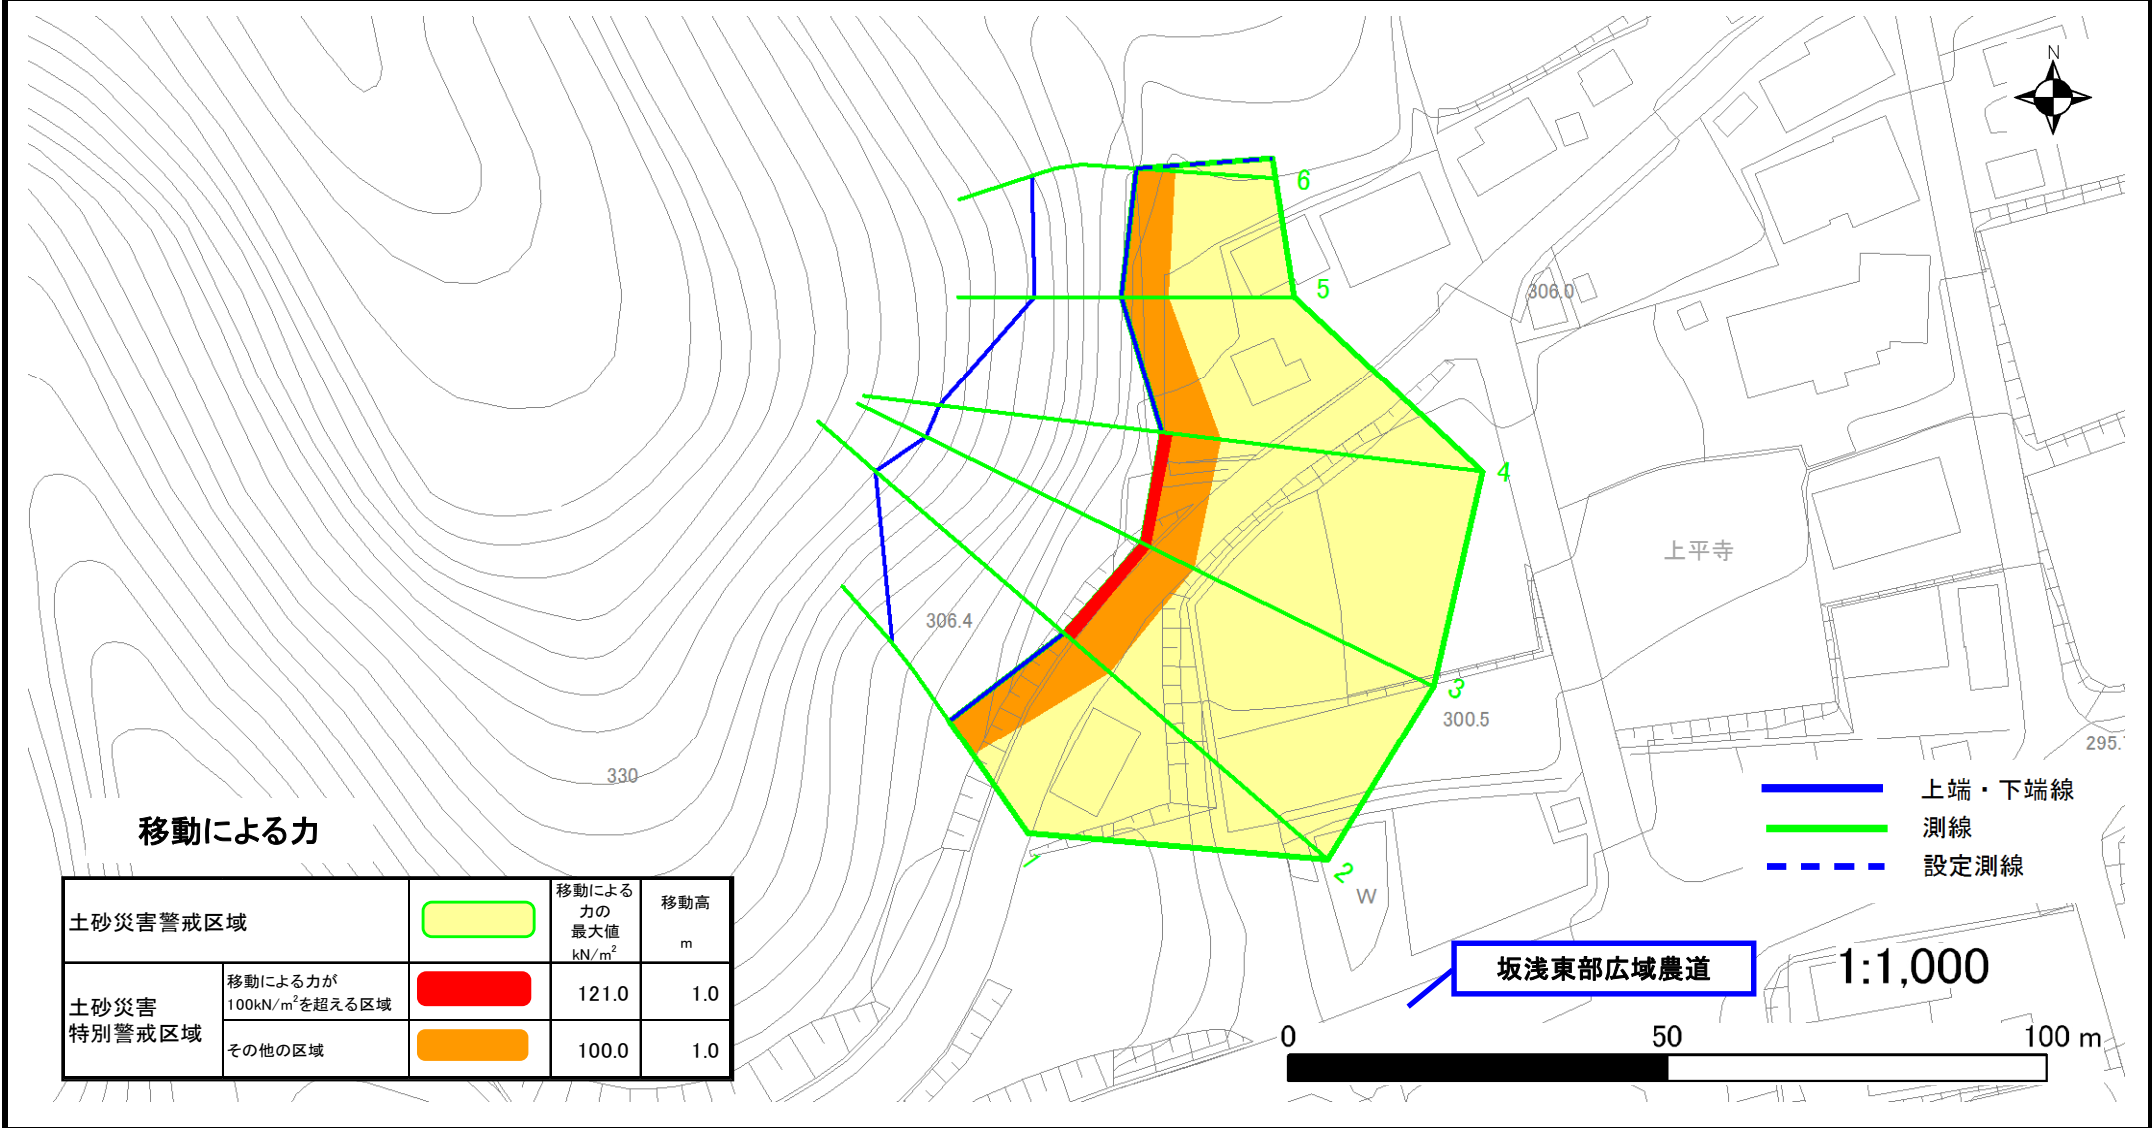
移動による力

土砂災害警戒区域		移動による力の最大値 kN/m ²	移動高 m
土砂災害特別警戒区域	移動による力が100kN/m ² を超える区域	121.0	1.0
	その他の区域	100.0	1.0
