土砂災害警戒区域・土砂災害特別警戒区域 区域図

自然現象の種類	急傾斜地の崩壊
区域番号	II-6856
区域の名称	北野町2
区域の所在地	滋賀県長浜市北野町・谷口町

土砂災害警戒区域等設定図(オルソ画像)

土砂災害警戒区域等設定図

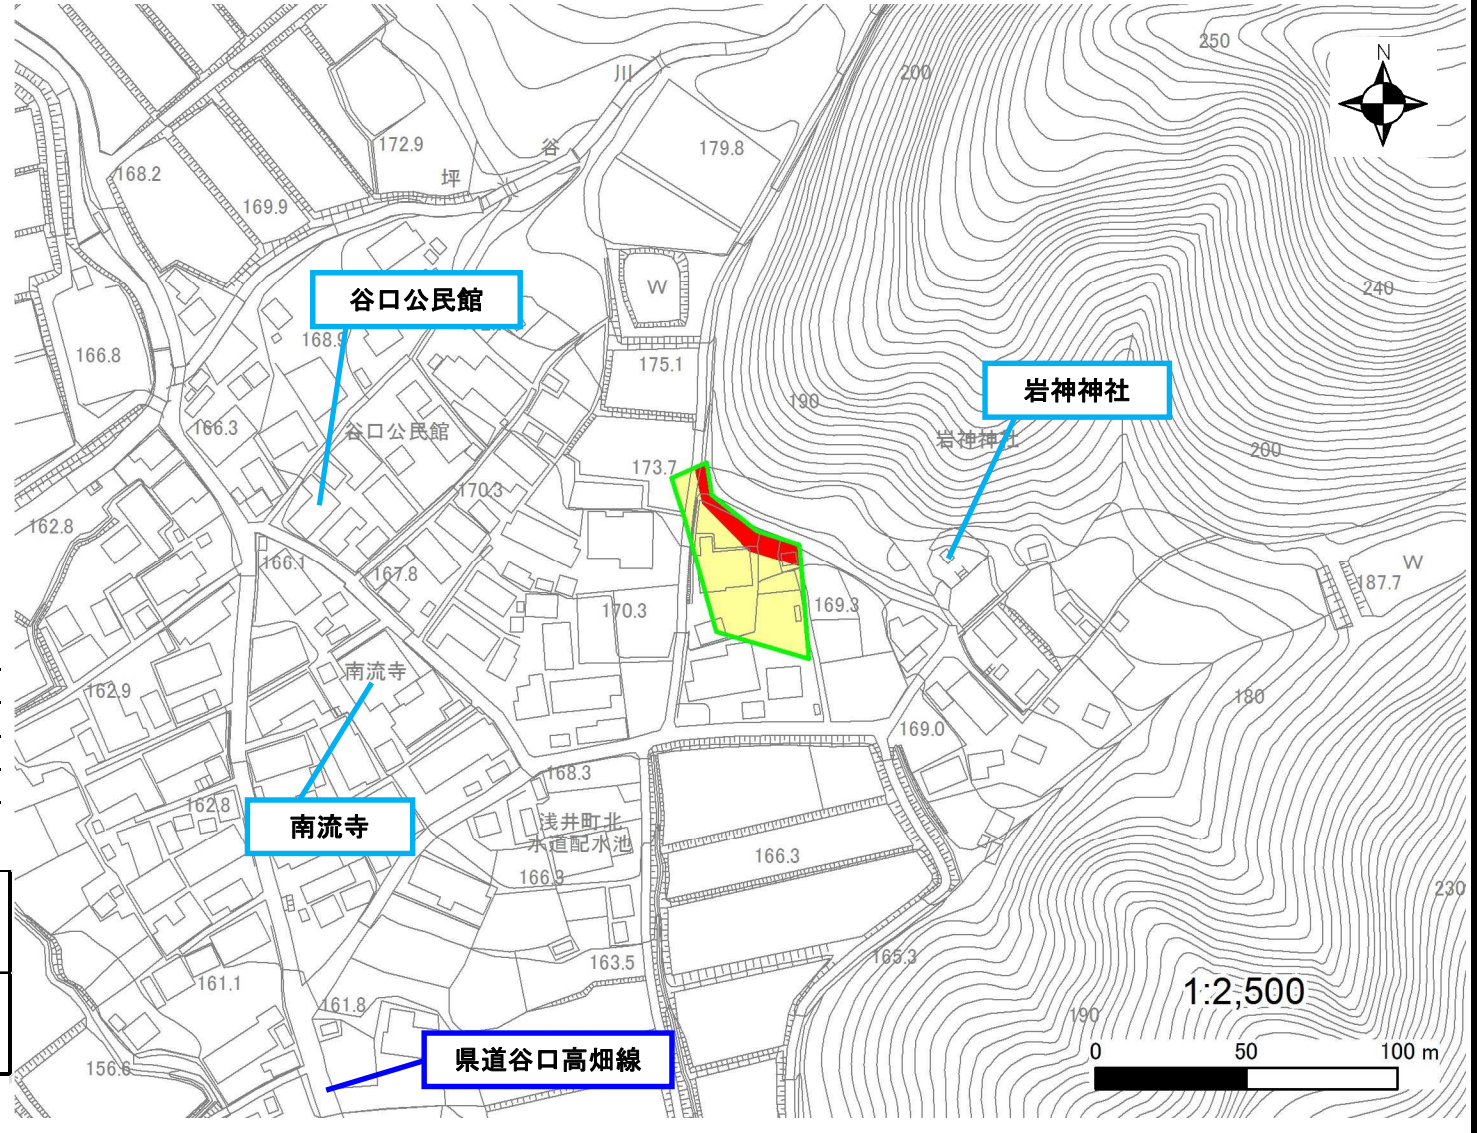
土砂災害警戒区域	
土砂災害特別警戒区域

○ この区域図は、空中写真測量による地形図に、実測による区域図を投影したものであり、一部異なって見える場合があります。
 詳しくは、土木事務所にお尋ねください。

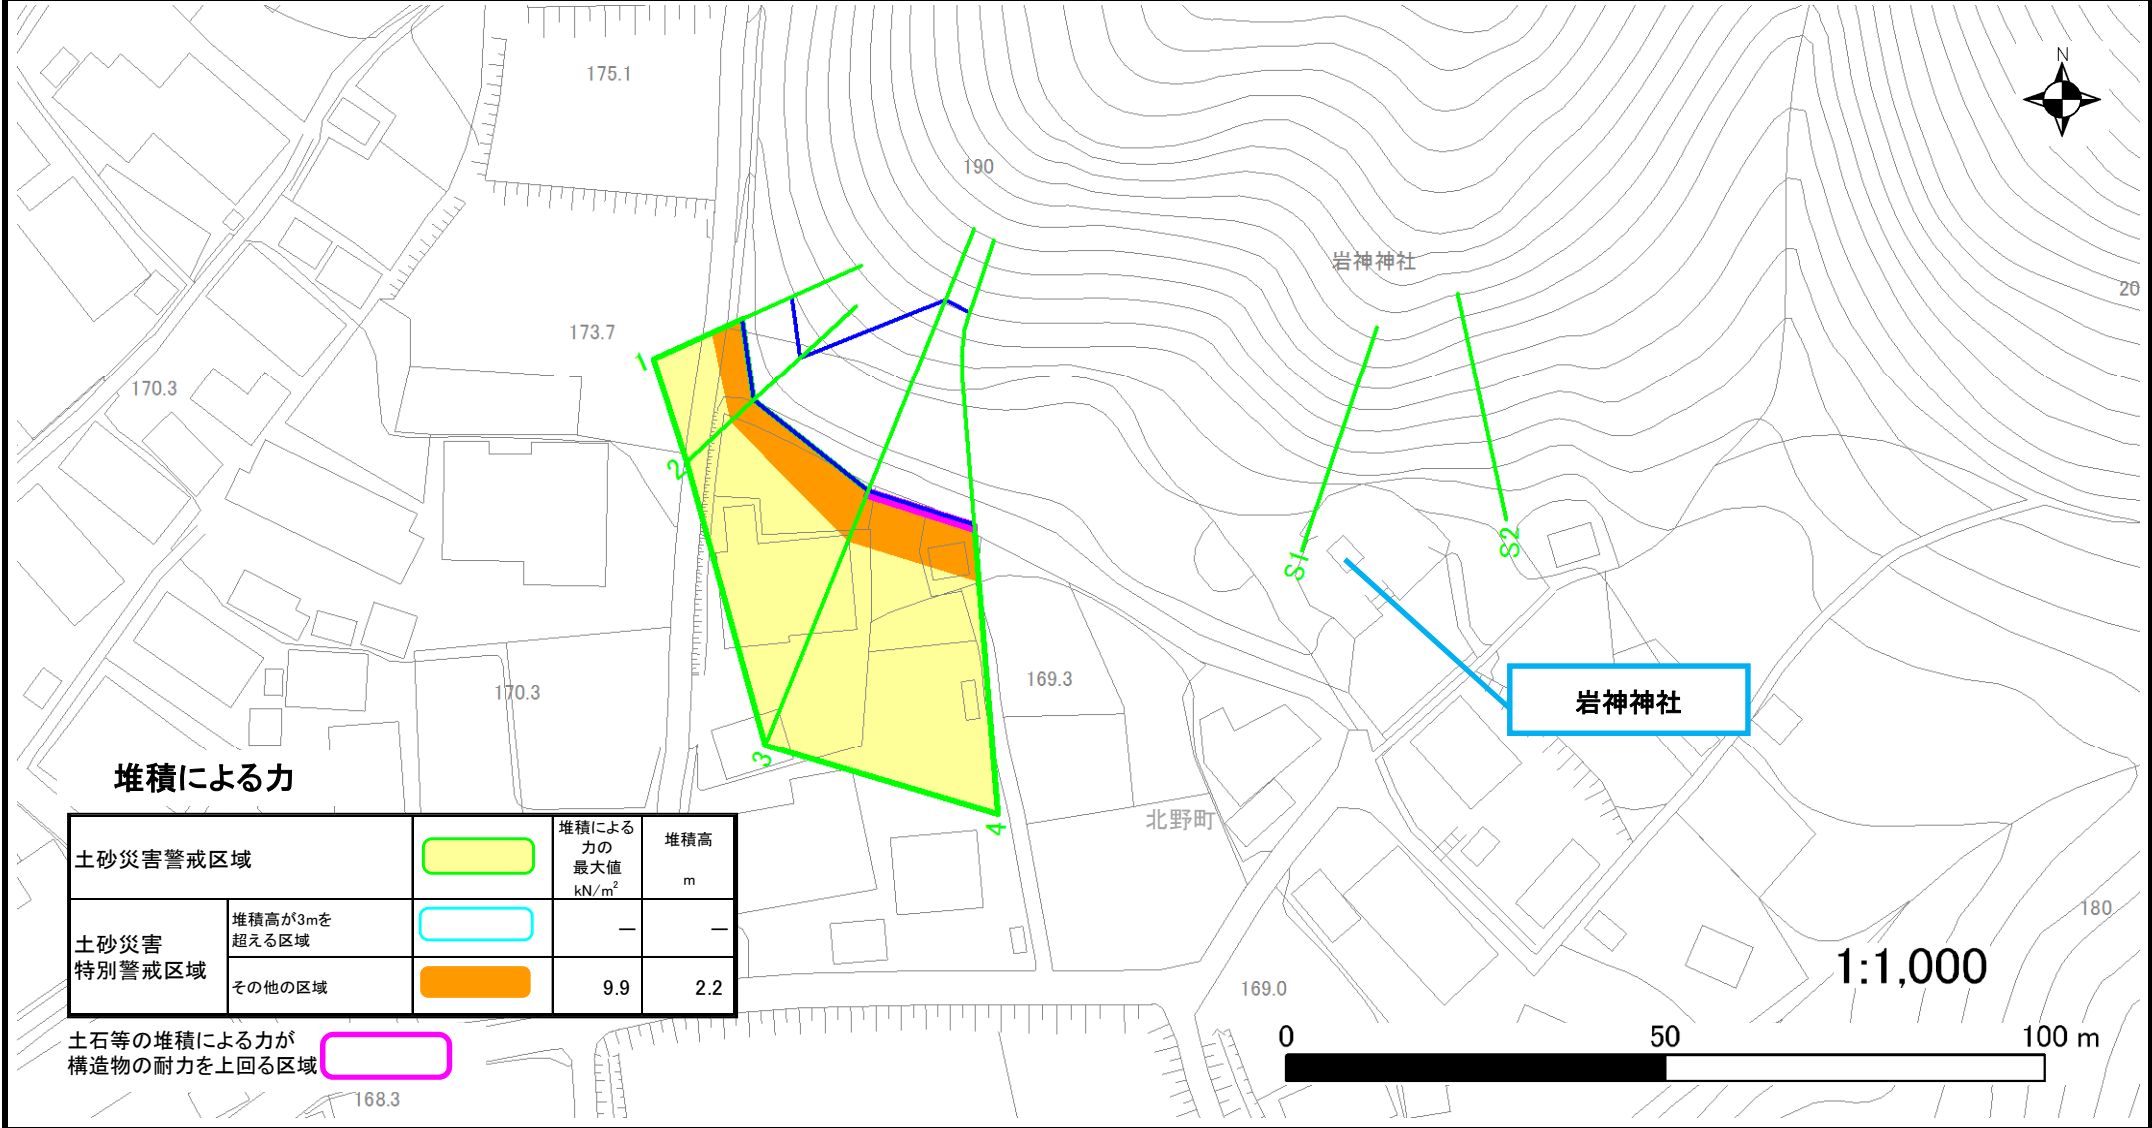
土砂災害警戒区域等設定図

堆積による力

土砂災害警戒区域		堆積による力の 最大値 kN/m ²	堆積高 m
土砂災害 特別警戒区域	堆積高が3mを 超える区域	—	—
	その他の区域	9.9	2.2

土石等の堆積による力が
構造物の耐力を上回る区域
