土砂災害警戒区域・土砂災害特別警戒区域 区域図

自然現象の種類	急傾斜地の崩壊
区域番号	II-6826
区域の名称	東上坂町1
区域の所在地	滋賀県長浜市東上坂町

土砂災害警戒区域等設定図(オルソ画像)

土砂災害警戒区域等設定図

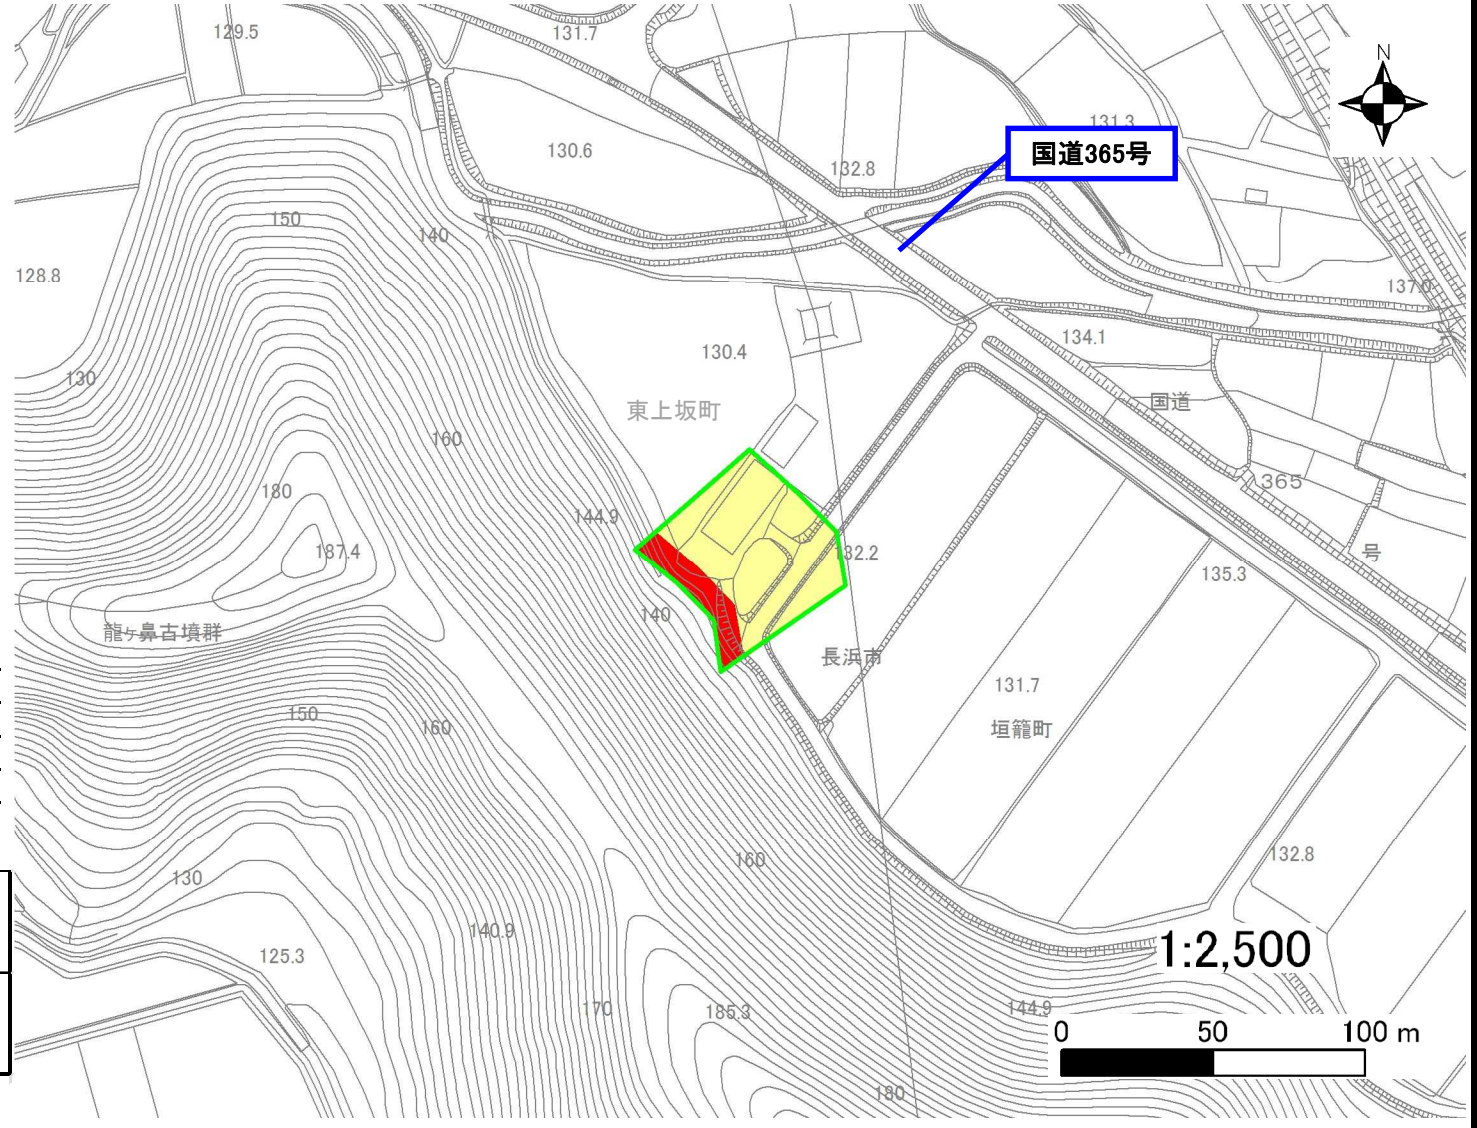
土砂災害警戒区域	
土砂災害特別警戒区域

○ この区域図は、空中写真測量による地形図に、実測による区域図を投影したものであり、一部異なって見える場合があります。
詳しくは、土木事務所にお尋ねください。

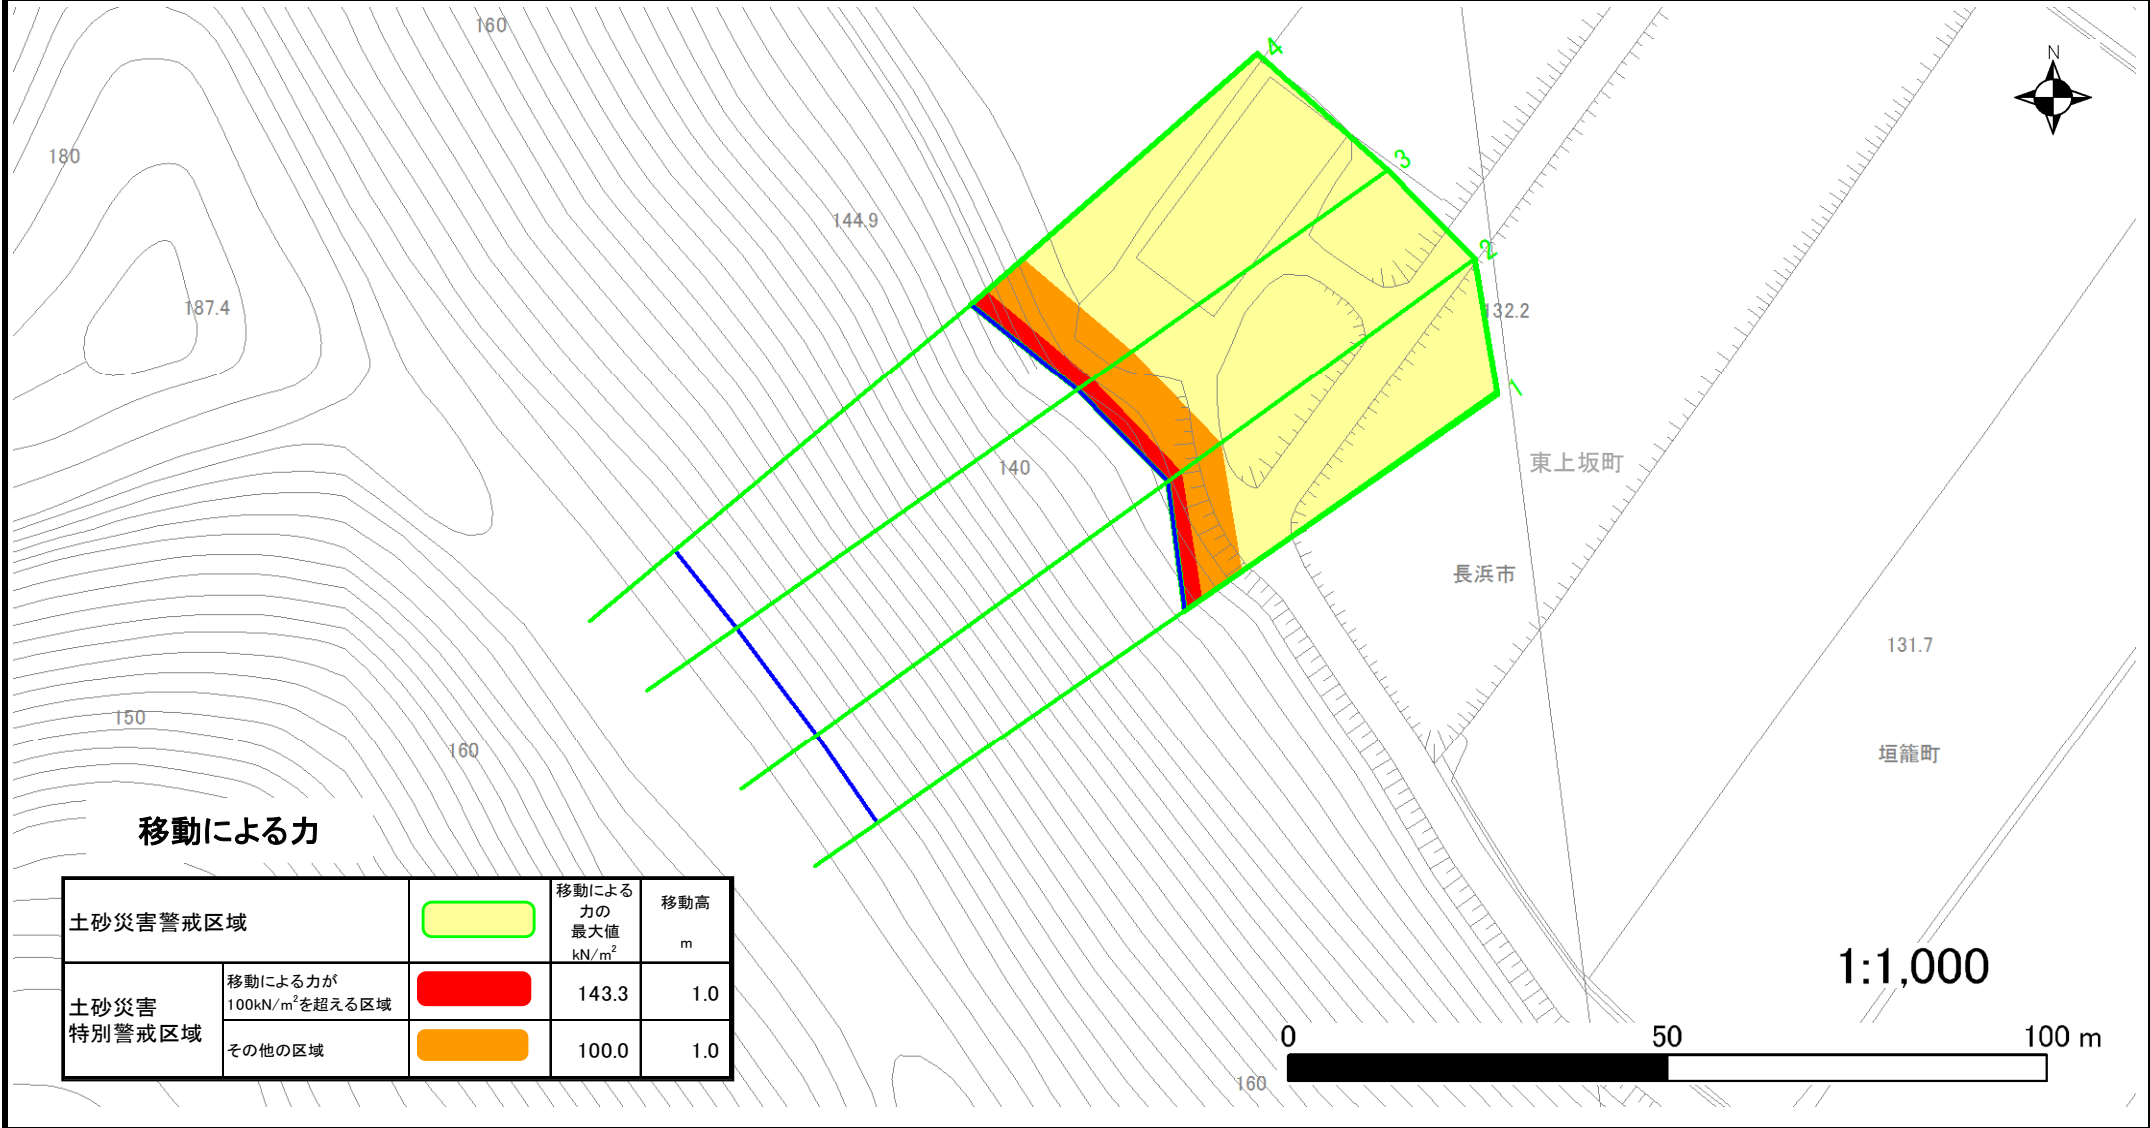
移動による力

土砂災害警戒区域		移動による力の最大値 kN/m ²	移動高 m
	移動による力が100kN/m ² を超える区域	143.3	1.0
土砂災害特別警戒区域	その他の区域	100.0	1.0

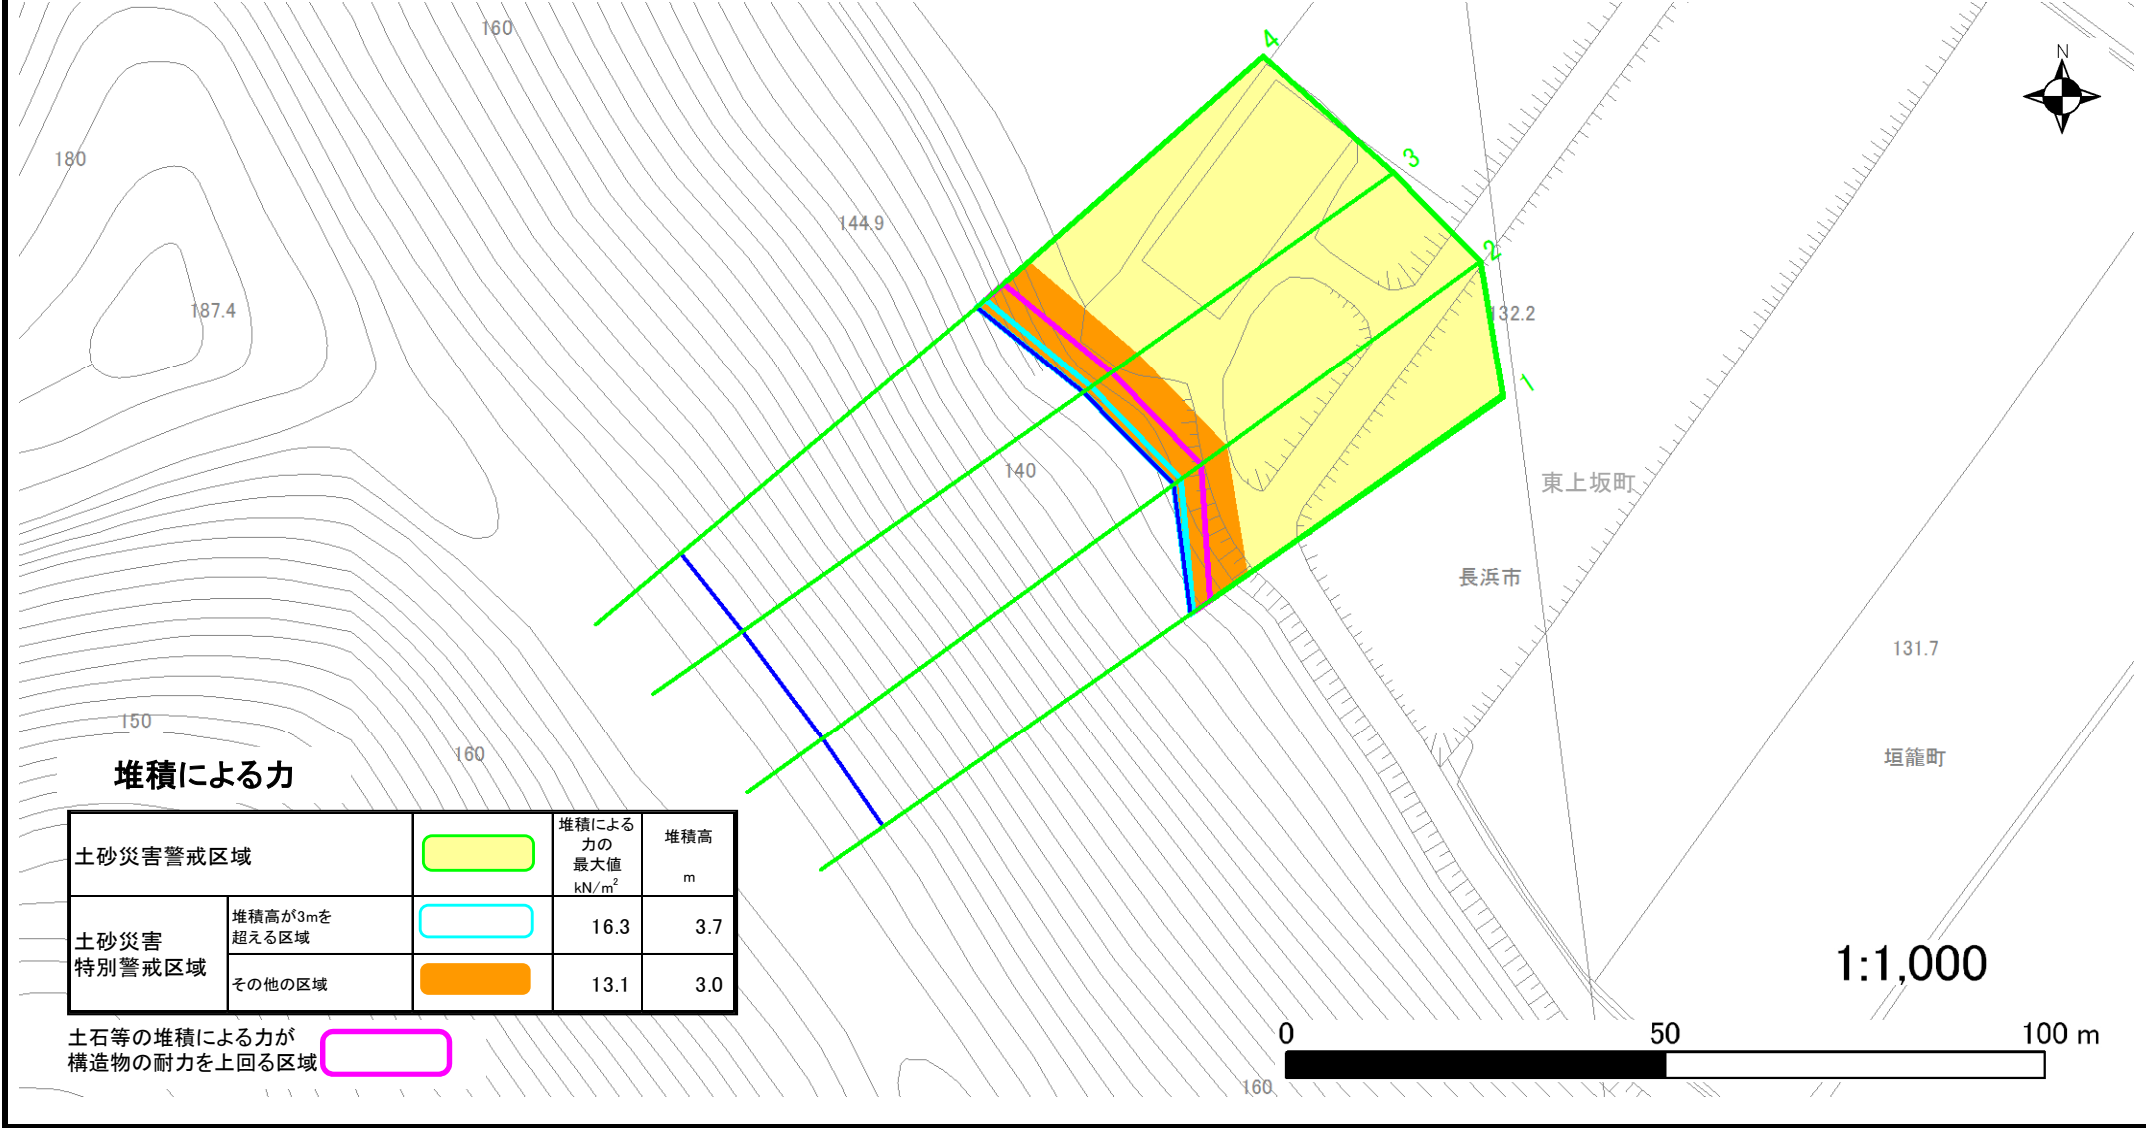
土砂災害警戒区域等設定図

堆積による力

土砂災害警戒区域		堆積による力の最大値 kN/m ²	堆積高 m
土砂災害特別警戒区域	堆積高が3mを超える区域	16.3	3.7
	その他の区域	13.1	3.0

土石等の堆積による力が構造物の耐力を上回る区域
