土砂災害警戒区域・土砂災害特別警戒区域 区域図

自然現象の種類	急傾斜地の崩壊
区域番号	Ⅲ-6740
区域の名称	木尾10
区域の所在地	滋賀県長浜市木尾町・八島町

土砂災害警戒区域等設定図(オルソ画像)

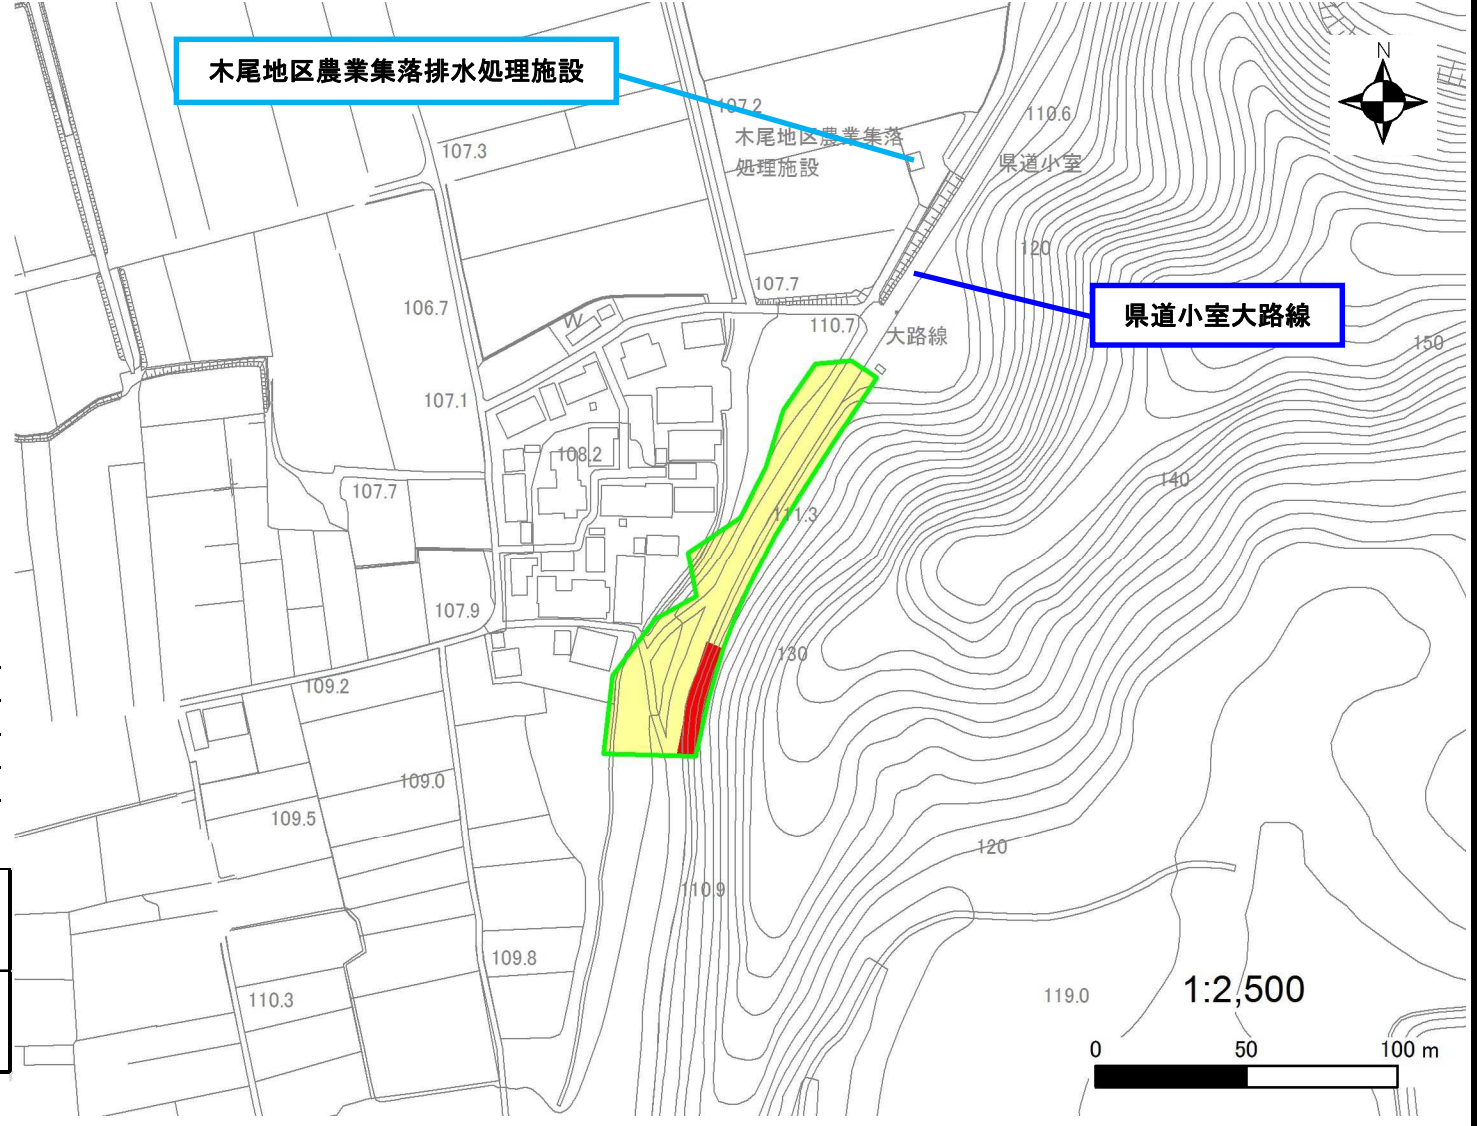
土砂災害警戒区域	
土砂災害特別警戒区域

○ この区域図は、空中写真測量による地形図に、実測による区域図を投影したものであり、一部異なって見える場合があります。
 詳しくは、土木事務所にお尋ねください。

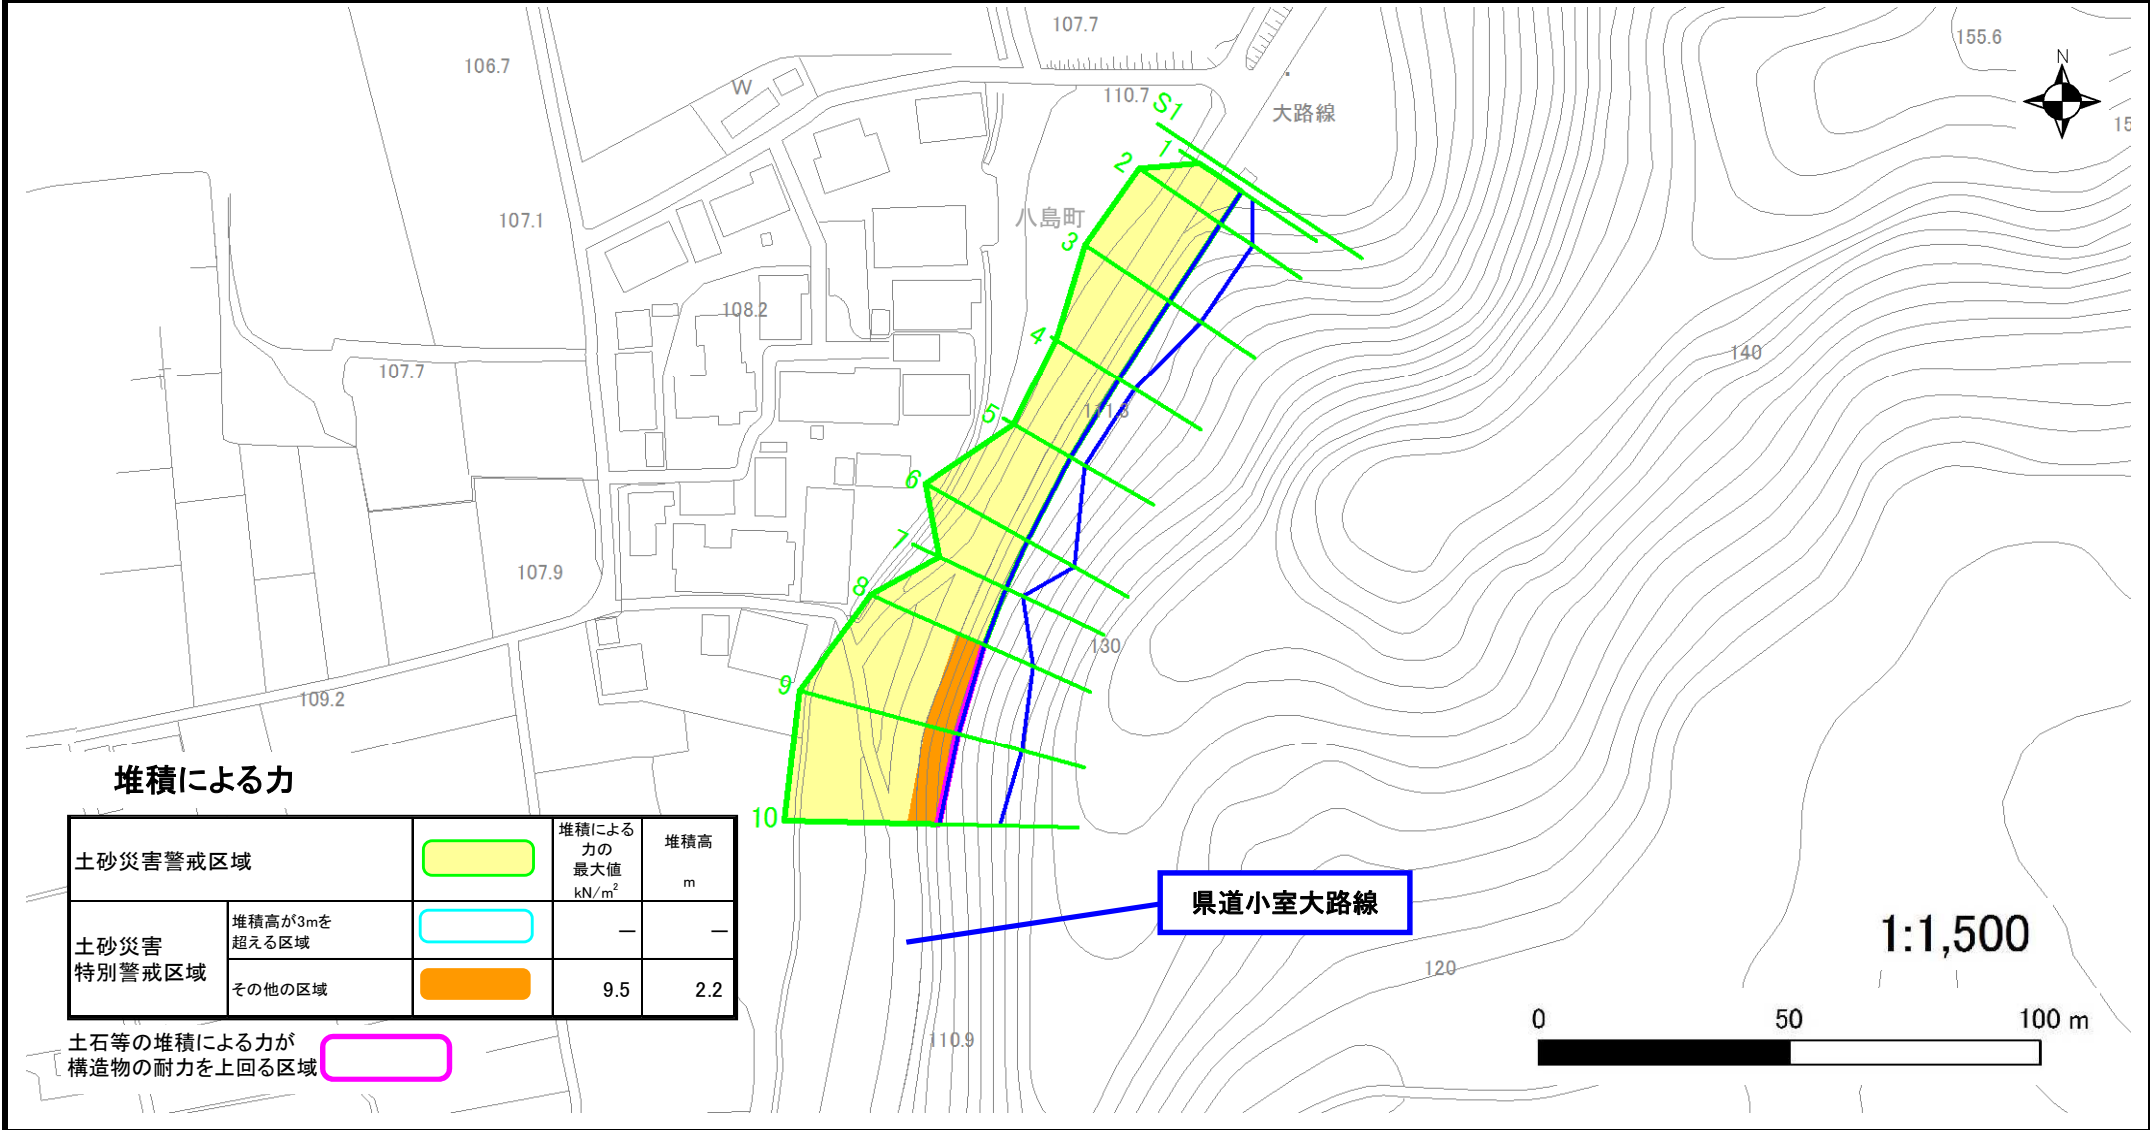
土砂災害警戒区域等設定図

堆積による力

土砂災害警戒区域		堆積による力の最大値 kN/m ²	堆積高 m
土砂災害特別警戒区域	堆積高が3mを超える区域	—	—
	その他の区域	9.5	2.2

土石等の堆積による力が構造物の耐力を上回る区域
