土砂災害警戒区域・土砂災害特別警戒区域 区域図

自然現象の種類	急傾斜地の崩壊
区域番号	I-7814
区域の名称	沓掛(5)
区域の所在地	滋賀県長浜市西浅井町沓掛

# 土砂災害警戒区域等設定図(オルソ画像)

# 土砂災害警戒区域等設定図

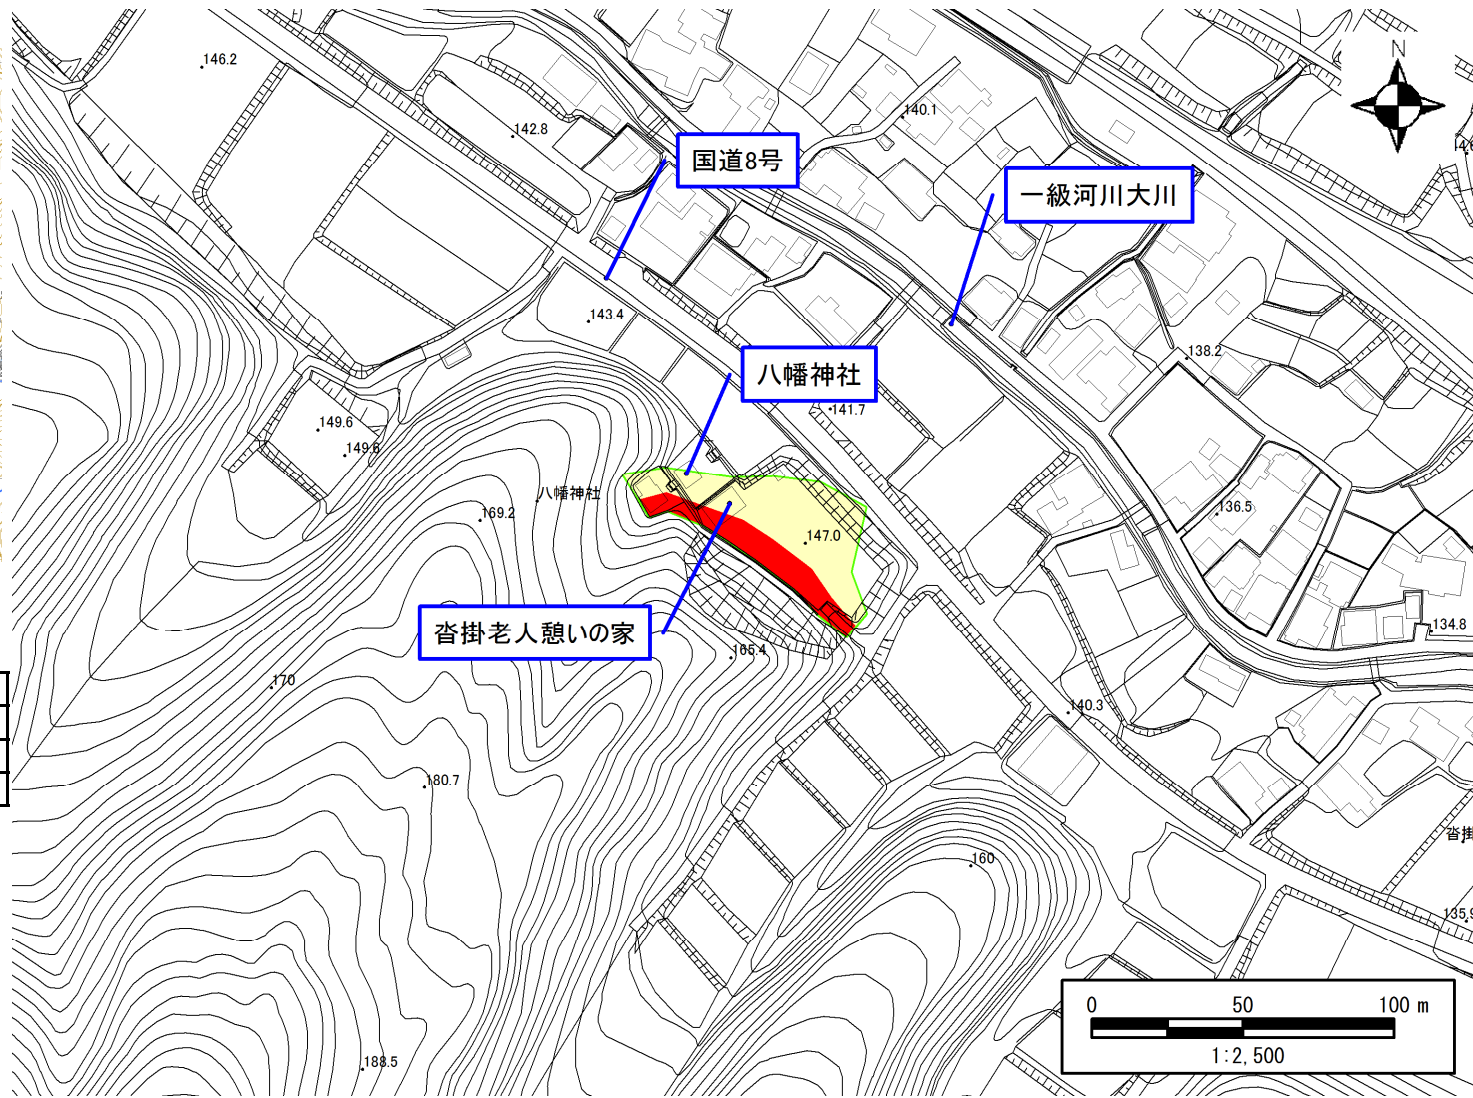
土砂災害警戒区域	
土砂災害特別警戒区域

○ この区域図は、空中写真測量による地形図に、実測による区域図を投影したものであり、一部異なって見える場合があります。  
 詳しくは、土木事務所にお尋ねください。

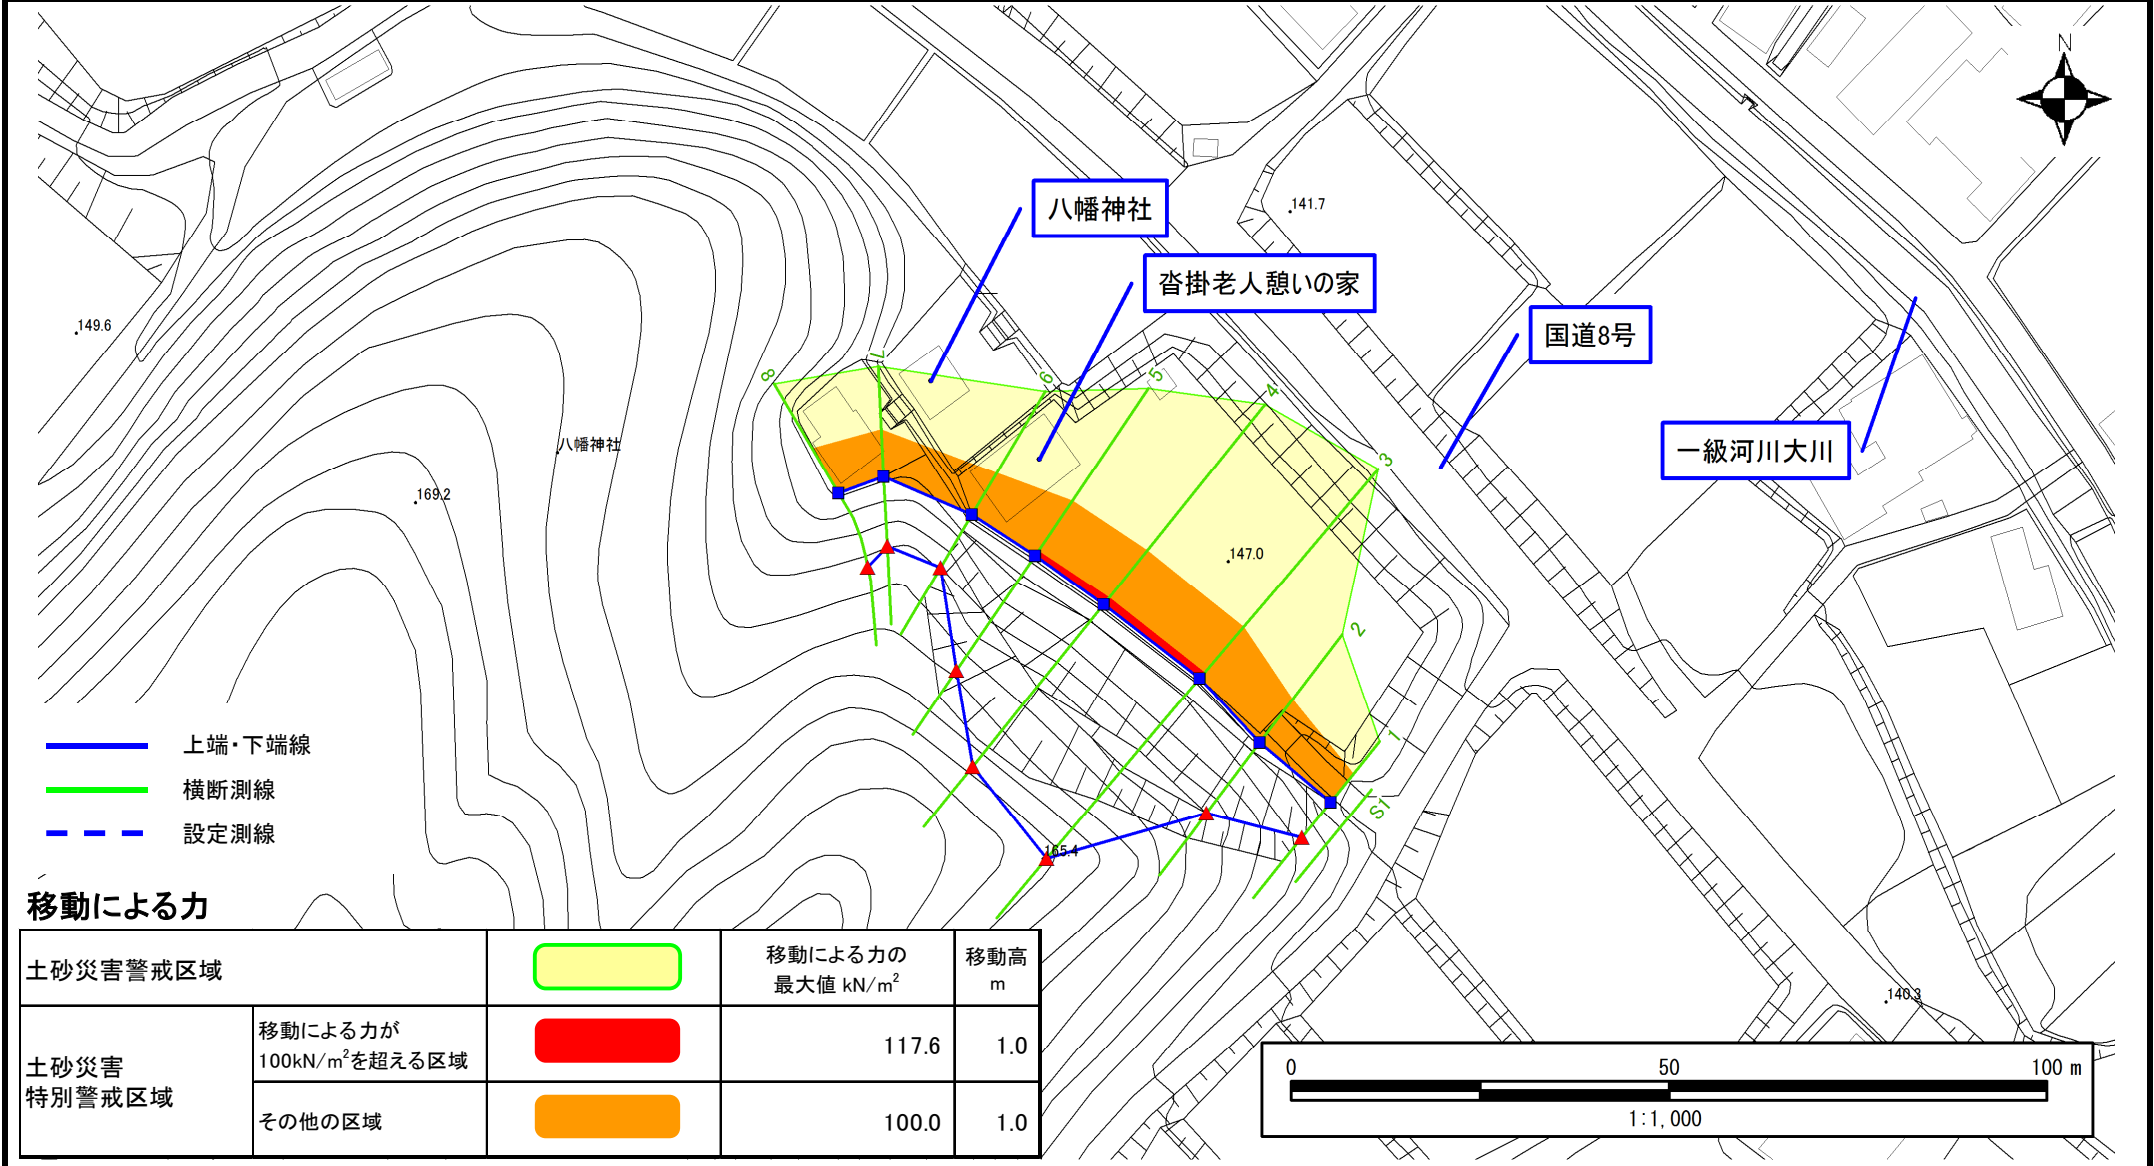
- 上端・下端線
- 横断測線
- 設定測線

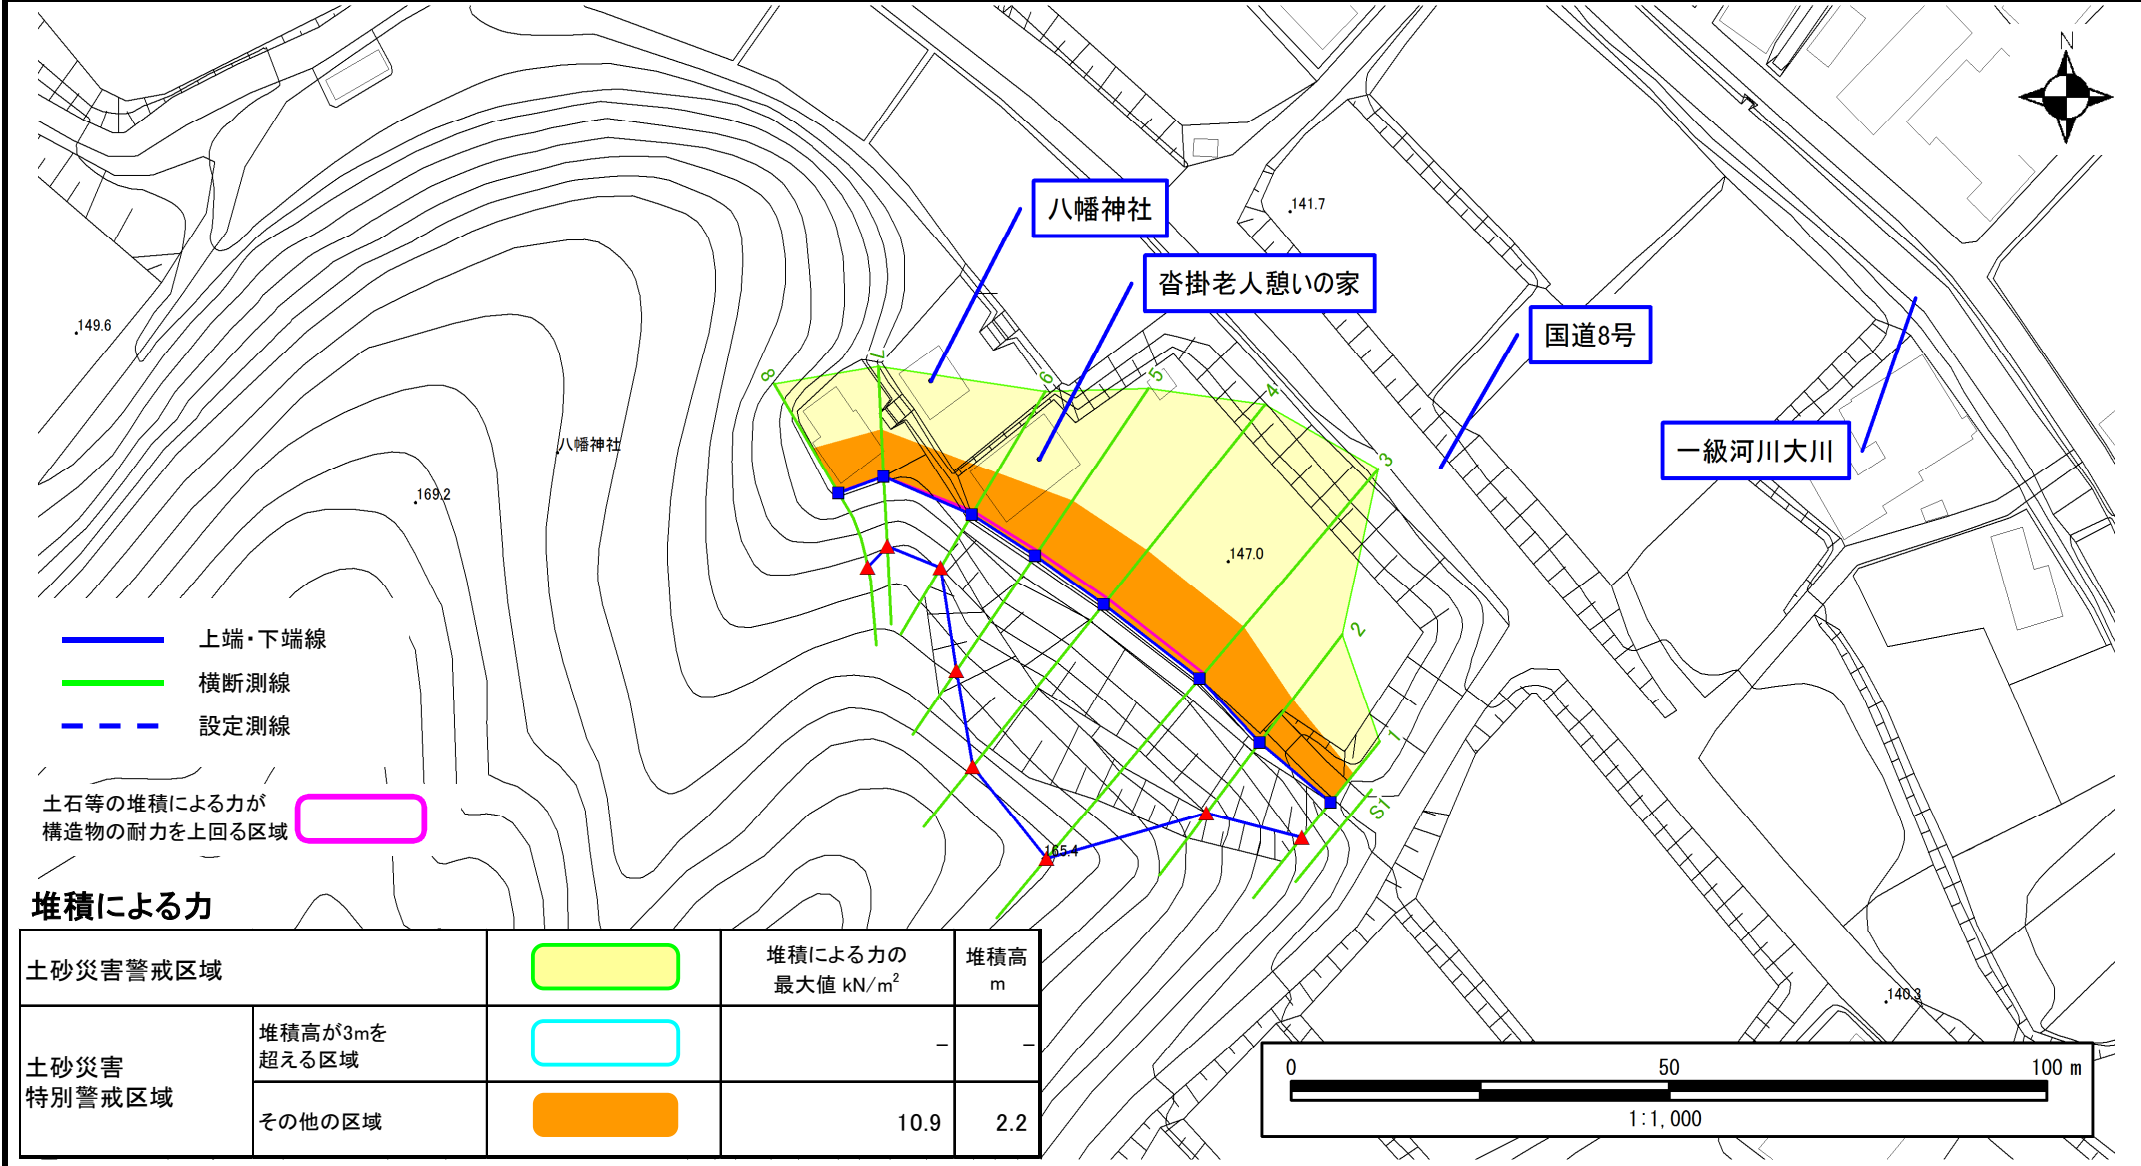
# 土砂災害警戒区域等設定図

## 移動による力

土砂災害警戒区域		移動による力の 最大値 $\text{kN/m}^2$	移動高 m
土砂災害 特別警戒区域	移動による力が $100\text{kN/m}^2$ を超える区域	117.6	1.0
	その他の区域	100.0	1.0
