土砂災害警戒区域・土砂災害特別警戒区域 区域図

自然現象の種類	急傾斜地の崩壊
区域番号	I-8927
区域の名称	寺久保2
区域の所在地	滋賀県高島市マキノ町寺久保

# 土砂災害警戒区域等設定図(オルソ画像)

# 土砂災害警戒区域等設定図

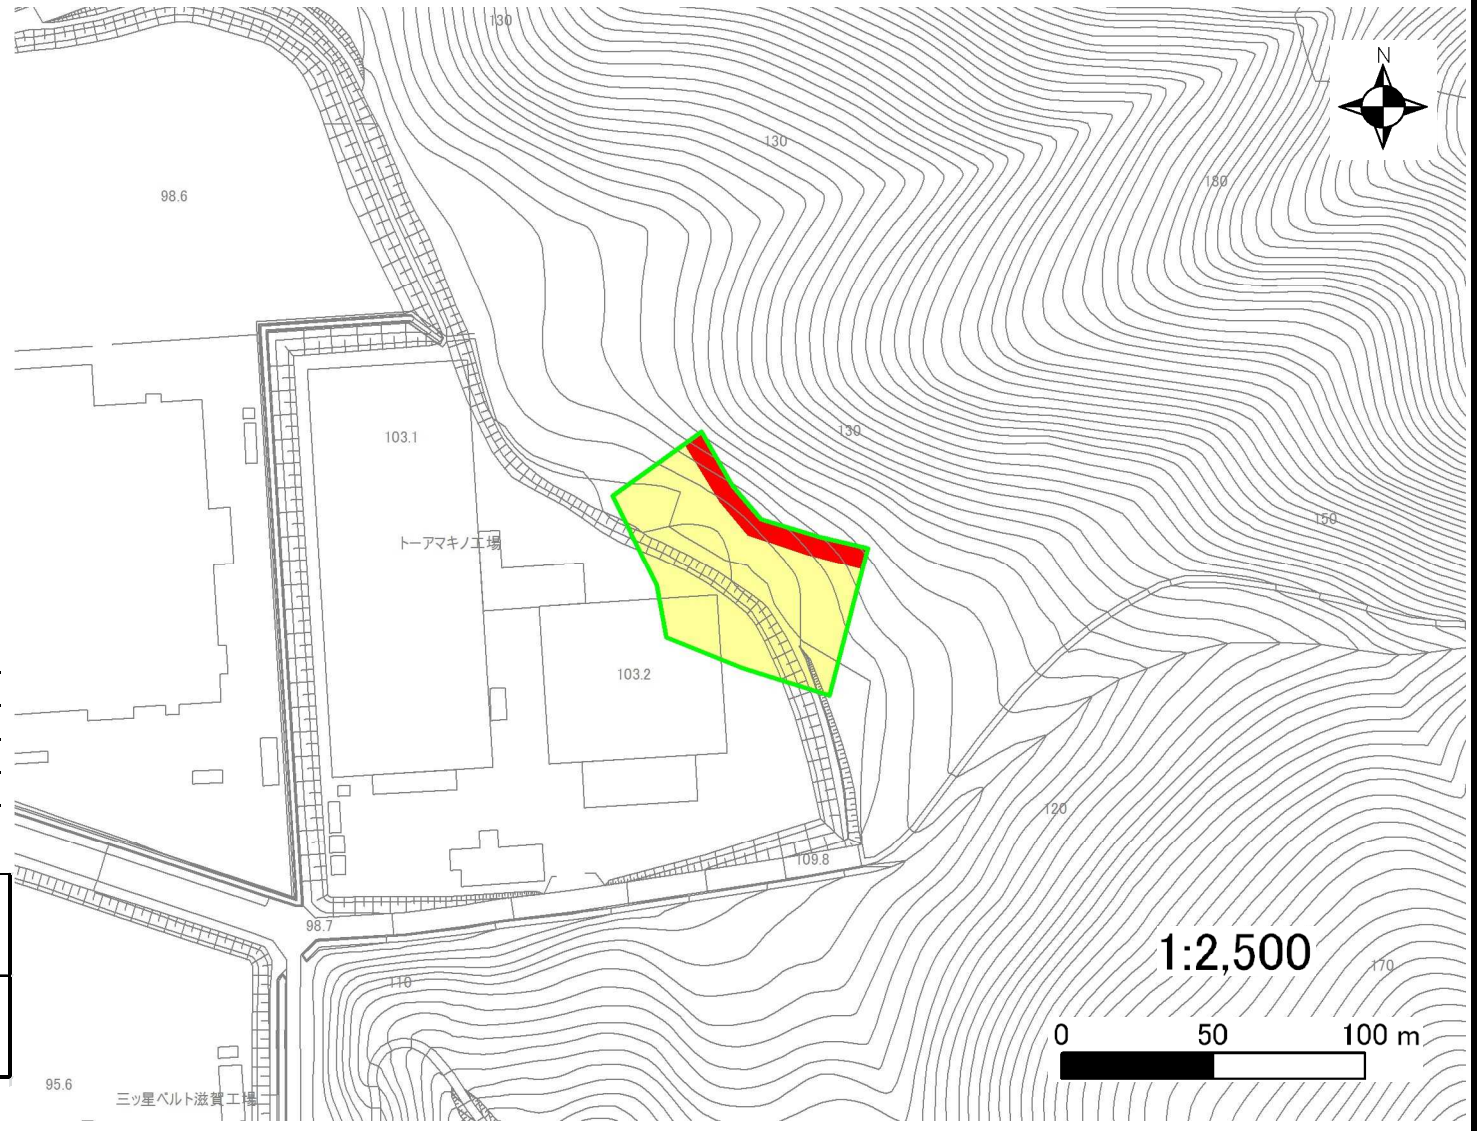
土砂災害警戒区域	
土砂災害特別警戒区域

○ この区域図は、空中写真測量による地形図に、実測による区域図を投影したものであり、一部異なって見える場合があります。  
 詳しくは、土木事務所にお尋ねください。

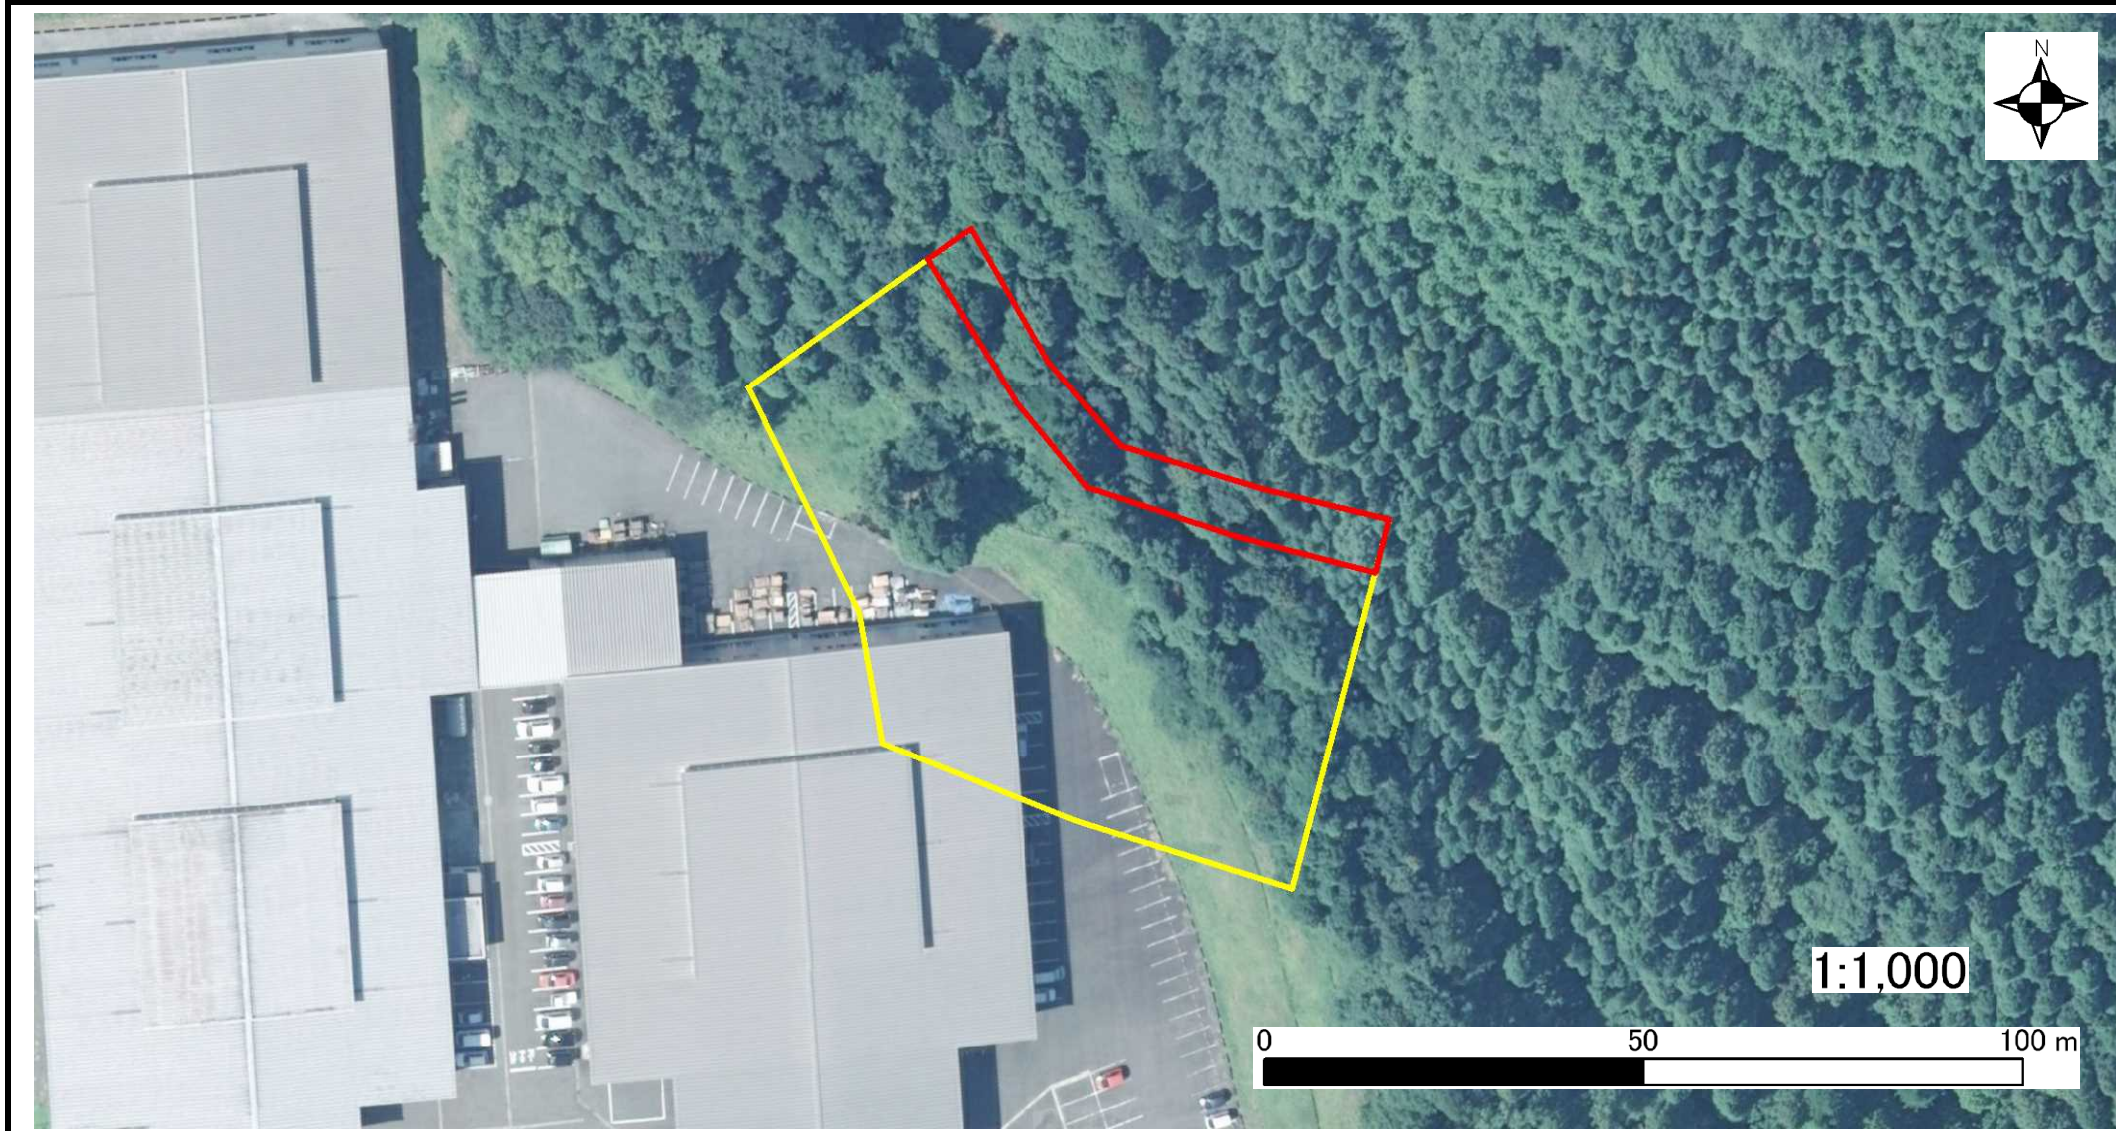
I-8927

寺久保2

滋賀県高島市マキノ町寺久保

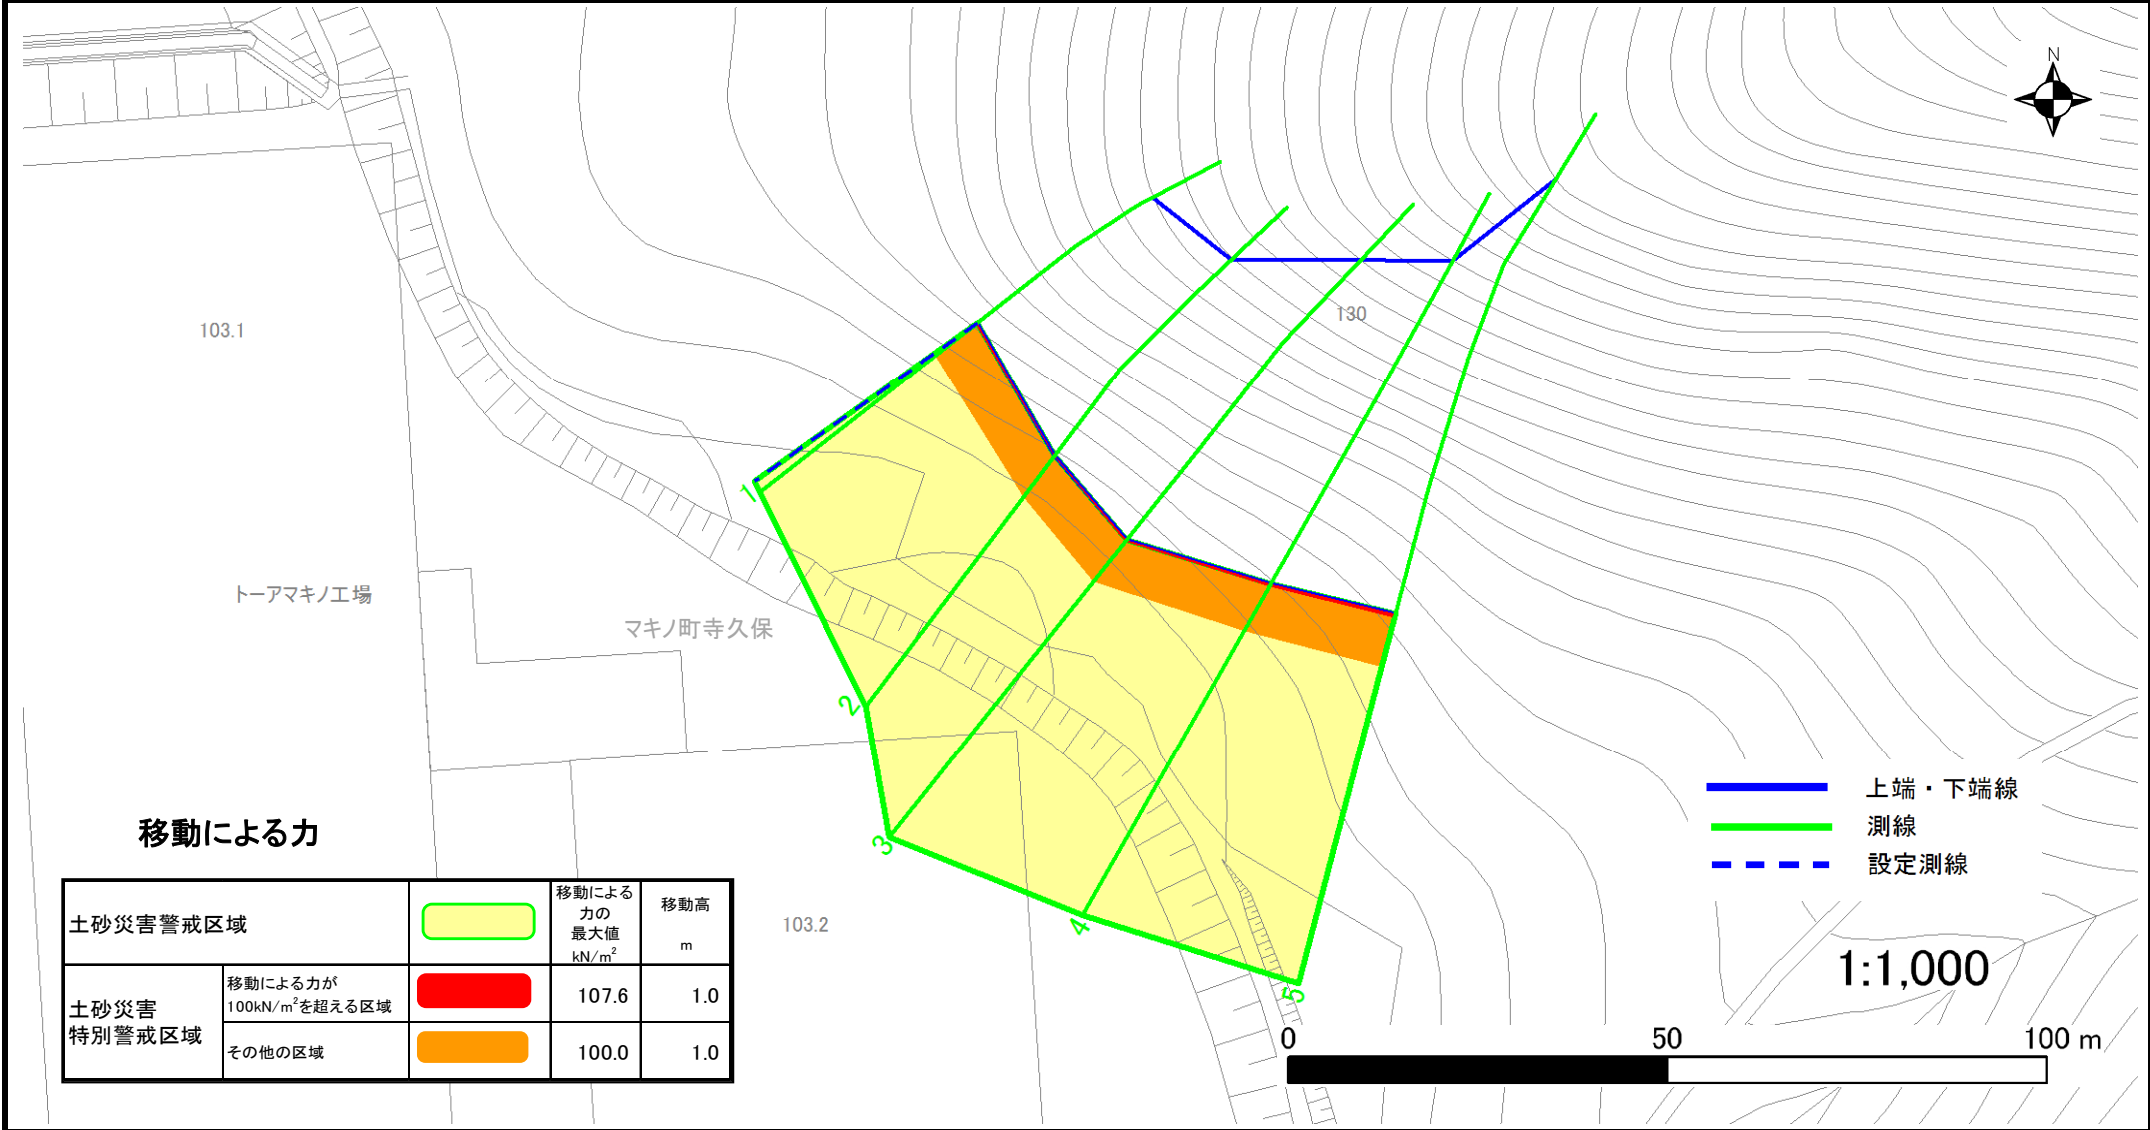
## 移動による力

土砂災害警戒区域		移動による力の最大値 kN/m <sup>2</sup>	移動高 m
土砂災害特別警戒区域	移動による力が100kN/m <sup>2</sup> を超える区域	107.6	1.0
	その他の区域	100.0	1.0

- 上端・下端線
- 測線
- - - 設定測線

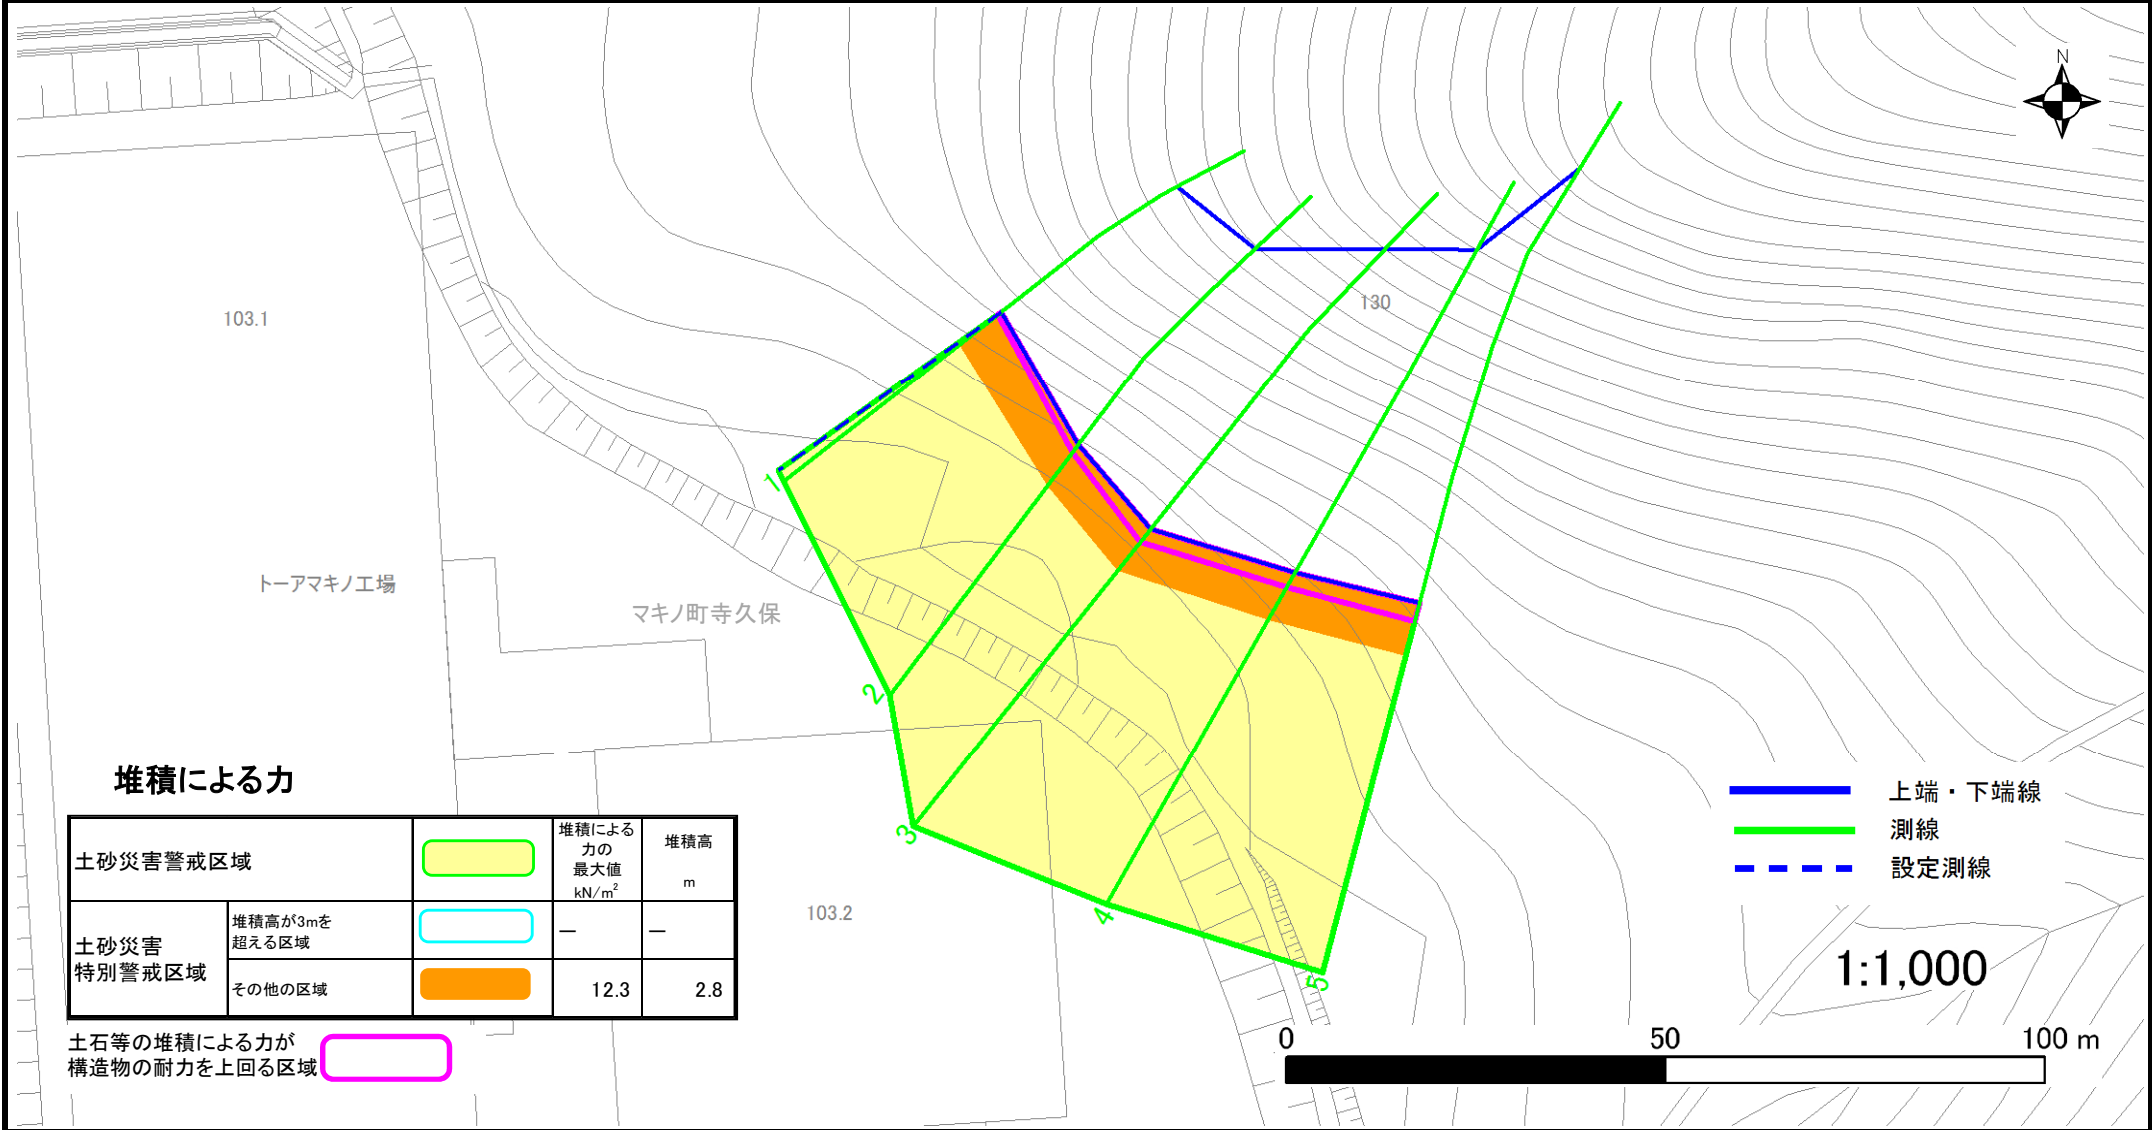
# 土砂災害警戒区域等設定図

## 堆積による力

土砂災害警戒区域		堆積による力の最大値 kN/m <sup>2</sup>	堆積高 m
土砂災害特別警戒区域	堆積高が3mを超える区域	—	—
	その他の区域	12.3	2.8

土石等の堆積による力が構造物の耐力を上回る区域

- 上端・下端線
- 測線
- 設定測線
