土砂災害警戒区域・土砂災害特別警戒区域 区域図

| 区域の名称 | 熊野本3 |
| 区域の所在地 | 滋賀県高島市新旭町熊野本 |

土砂災害警戒区域等設定図

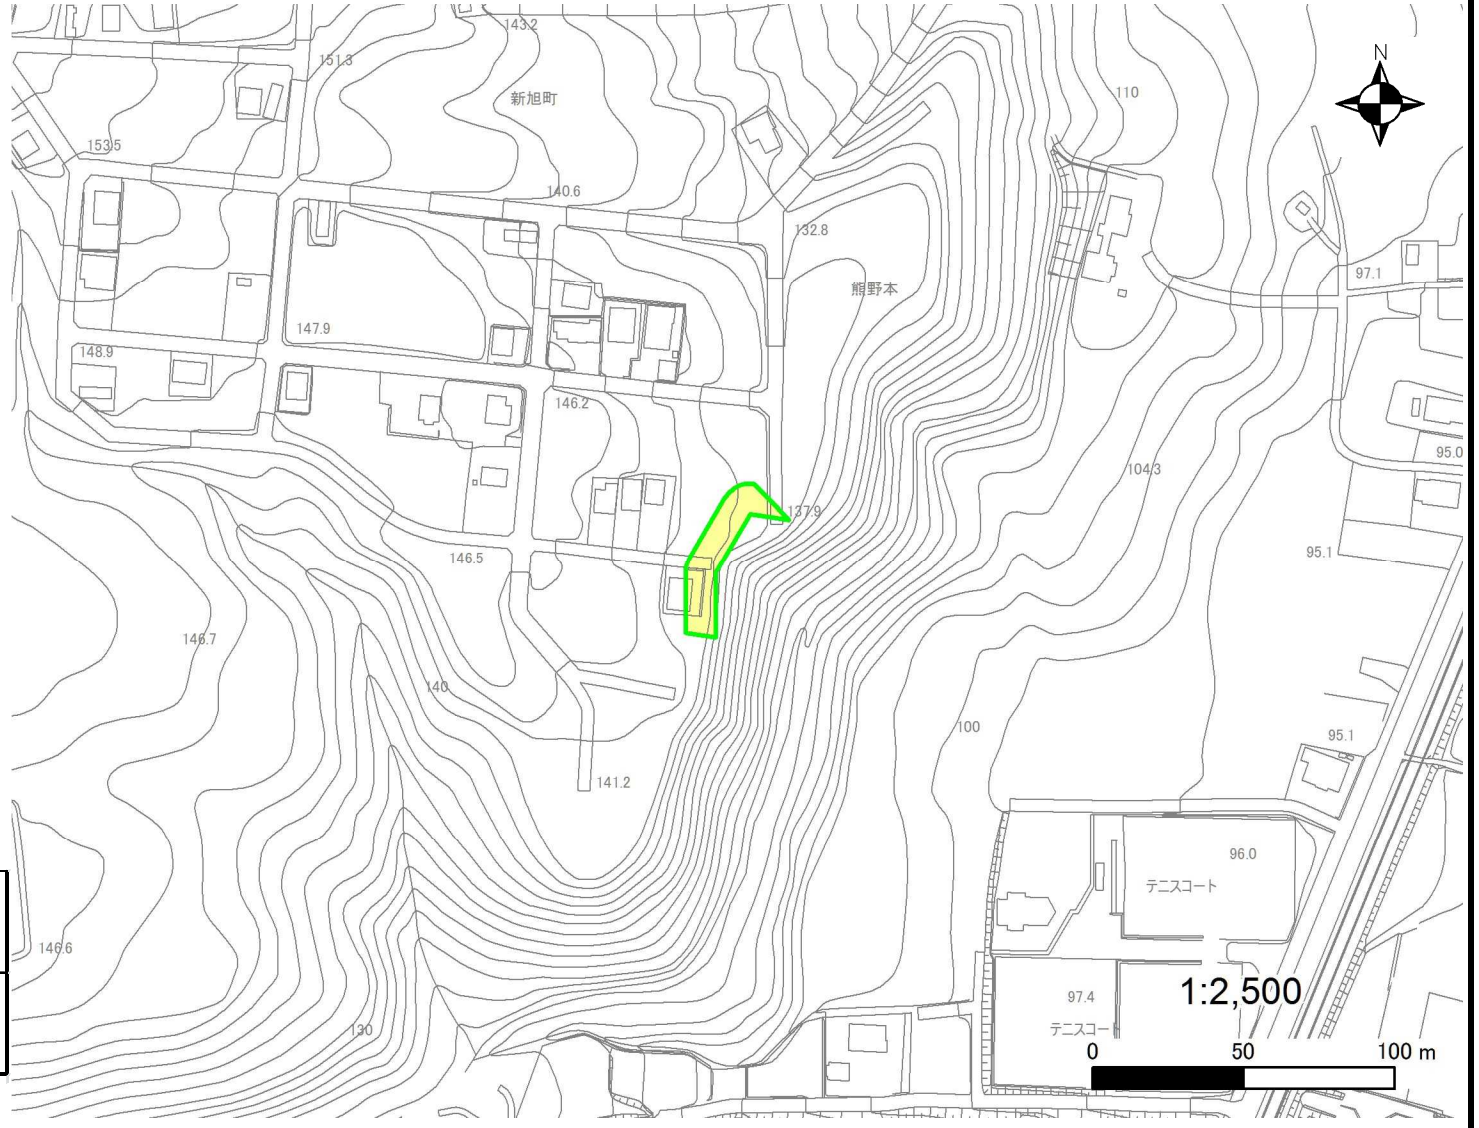
| 自然現象の種類 | 急傾斜地の崩壊 |
| 区域番号 | I-8965 |

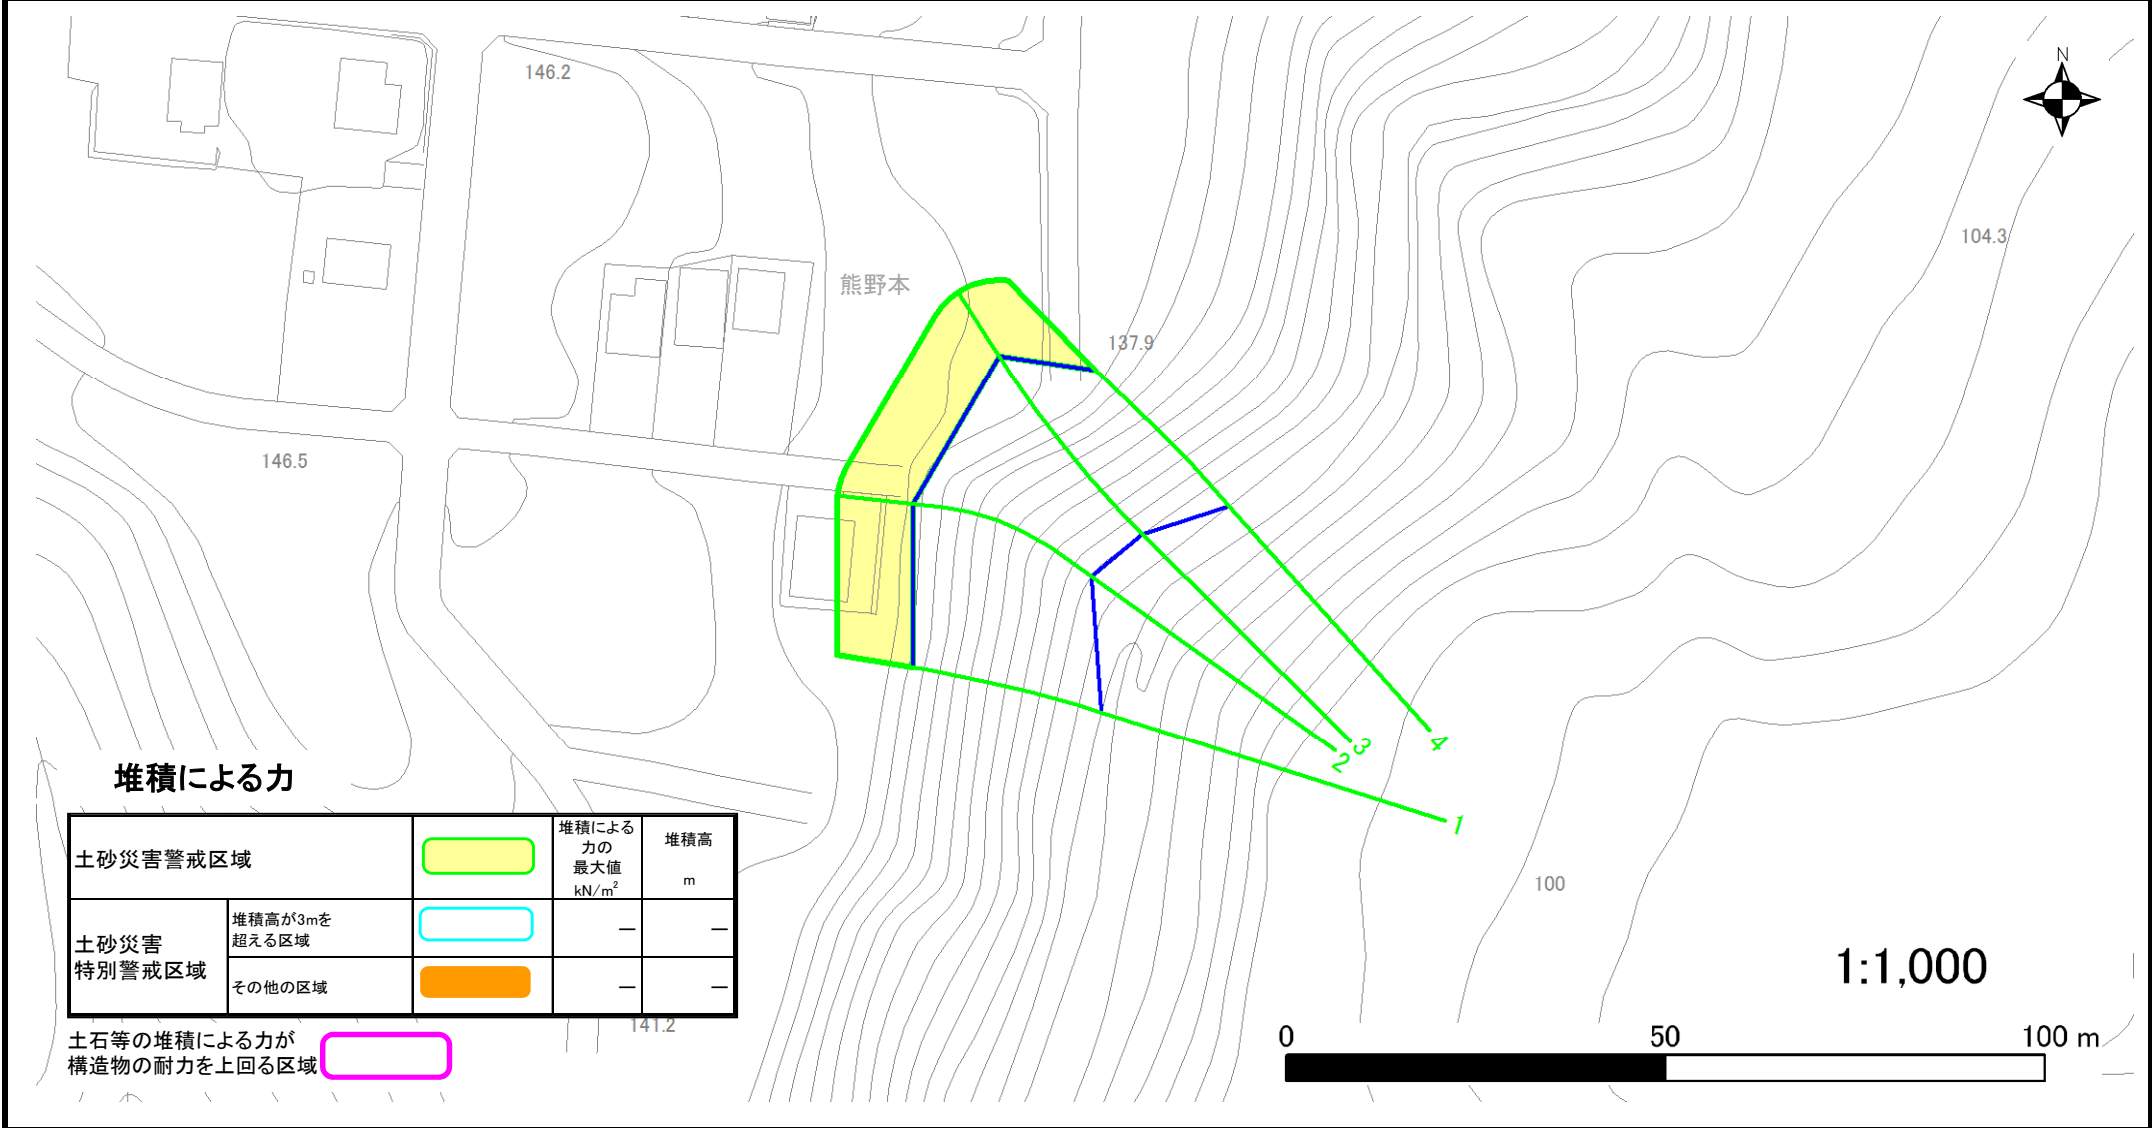
土砂災害警戒区域等設定図

堆積による力

| 土砂災害警戒区域 | | 堆積による力の最大値 kN/m ² | 堆積高 m |
| 土砂災害特別警戒区域 | 堆積高が3mを超える区域 | — | — |

土石等の堆積による力が構造物の耐力を上回る区域
