土砂災害警戒区域・土砂災害特別警戒区域 区域図

自然現象の種類	急傾斜地の崩壊
区域番号	II-8908
区域の名称	牧野
区域の所在地	滋賀県高島市マキノ町牧野

# 土砂災害警戒区域等設定図(オルソ画像)

# 土砂災害警戒区域等設定図

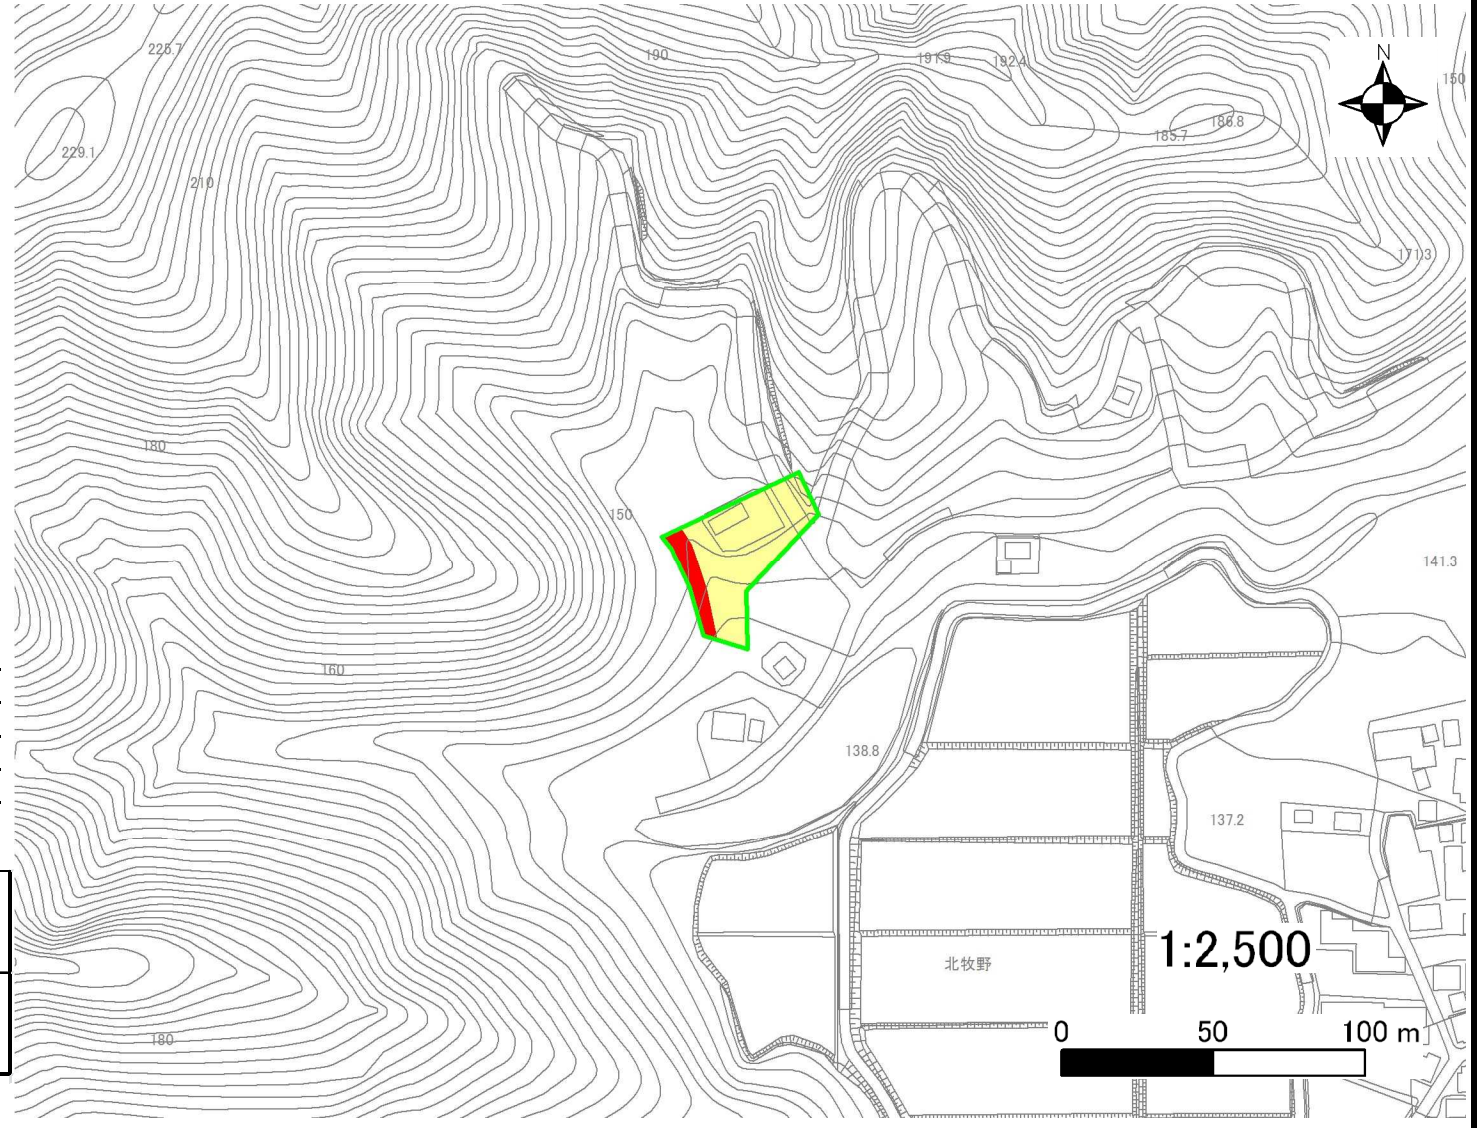
土砂災害警戒区域	
土砂災害特別警戒区域

○ この区域図は、空中写真測量による地形図に、実測による区域図を投影したものであり、一部異なって見える場合があります。  
 詳しくは、土木事務所にお尋ねください。

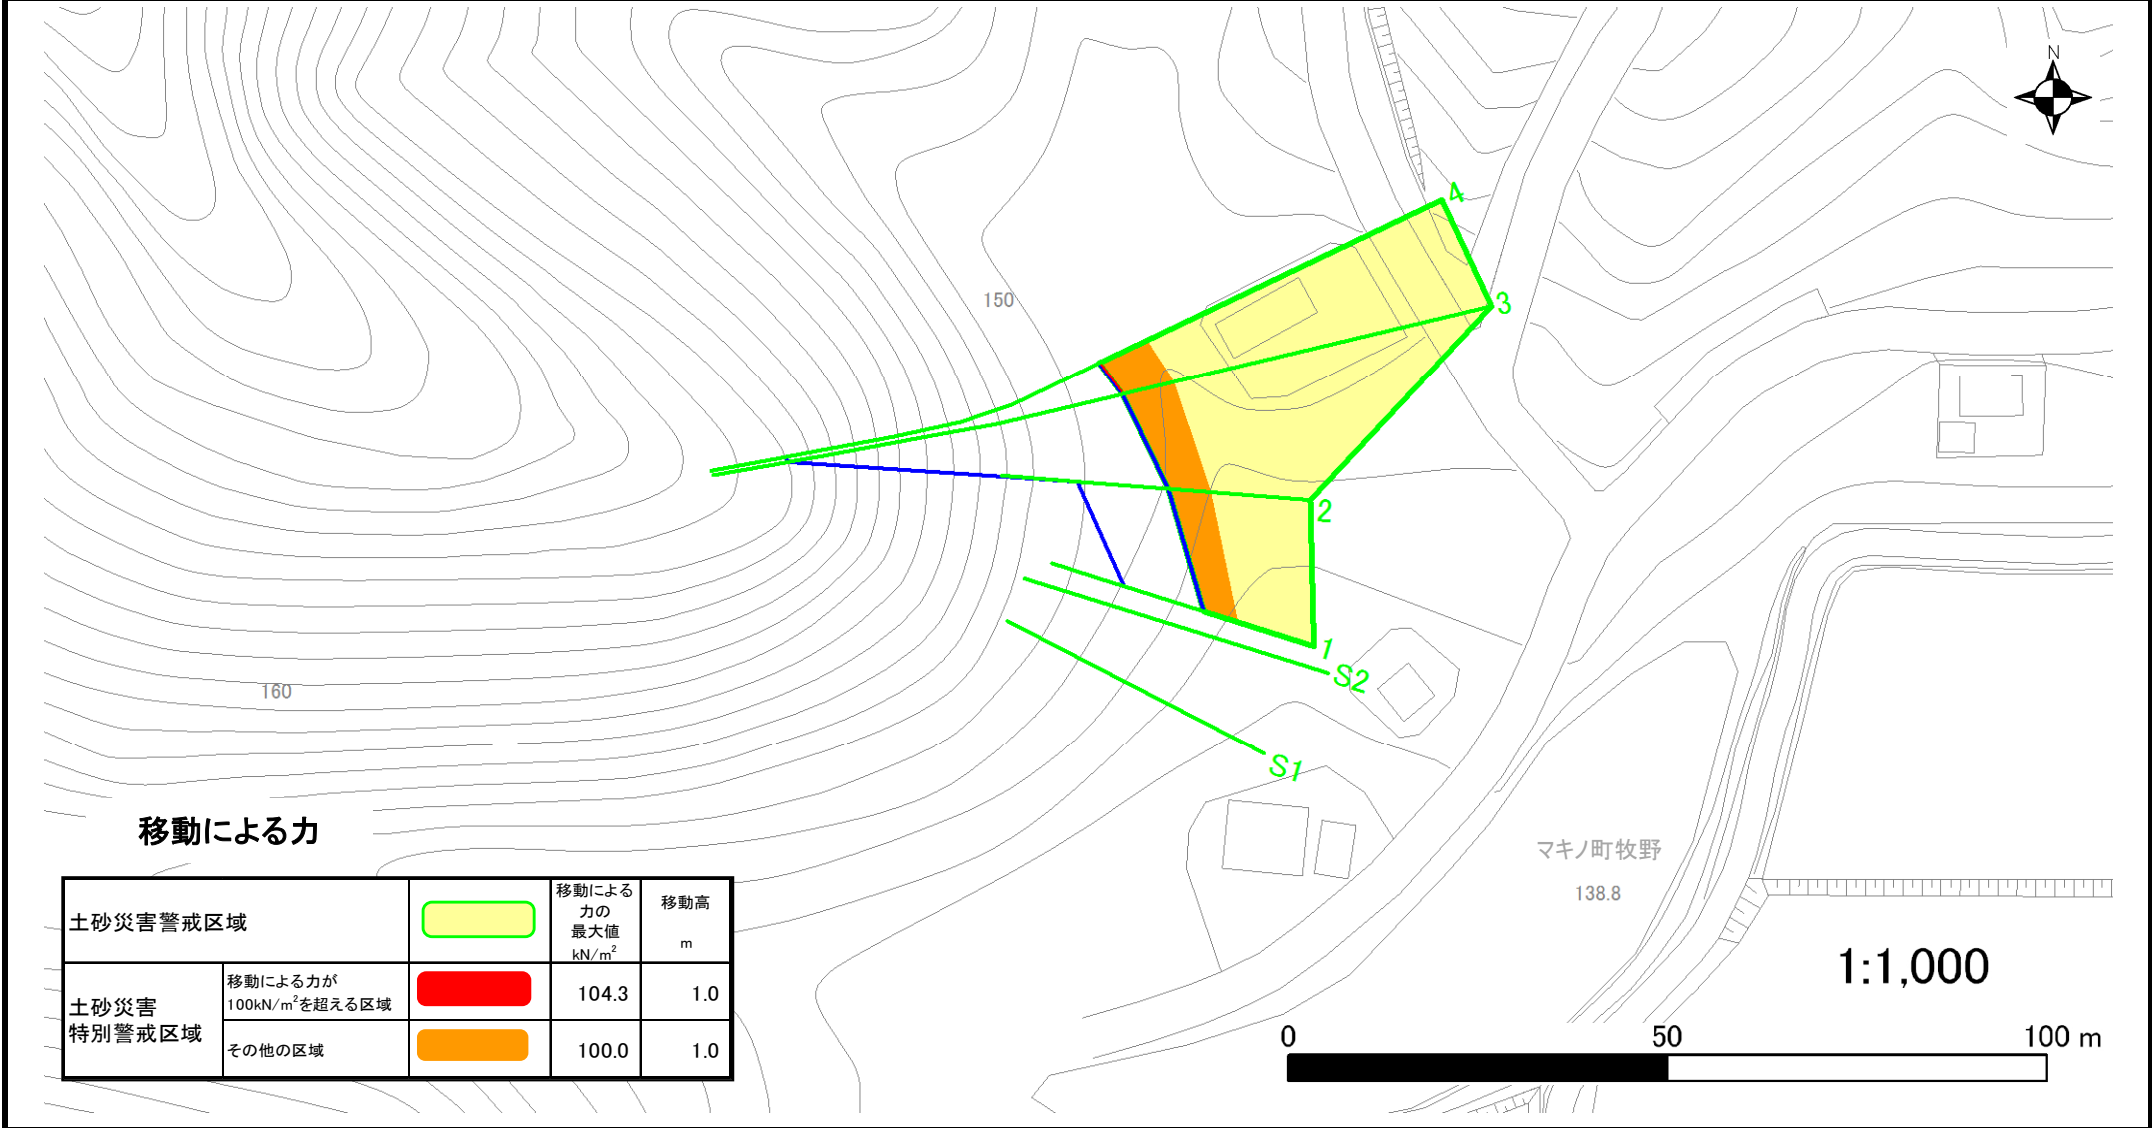
## 移動による力

土砂災害警戒区域		移動による力の最大値 kN/m <sup>2</sup>	移動高 m
土砂災害特別警戒区域	移動による力が100kN/m <sup>2</sup> を超える区域	104.3	1.0
	その他の区域	100.0	1.0
