土砂災害警戒区域・土砂災害特別警戒区域 区域図

自然現象の種類	急傾斜地の崩壊
区域番号	III-8906
区域の名称	浦8
区域の所在地	滋賀県高島市マキノ町浦

土砂災害警戒区域等設定図(オルソ画像)

土砂災害警戒区域等設定図

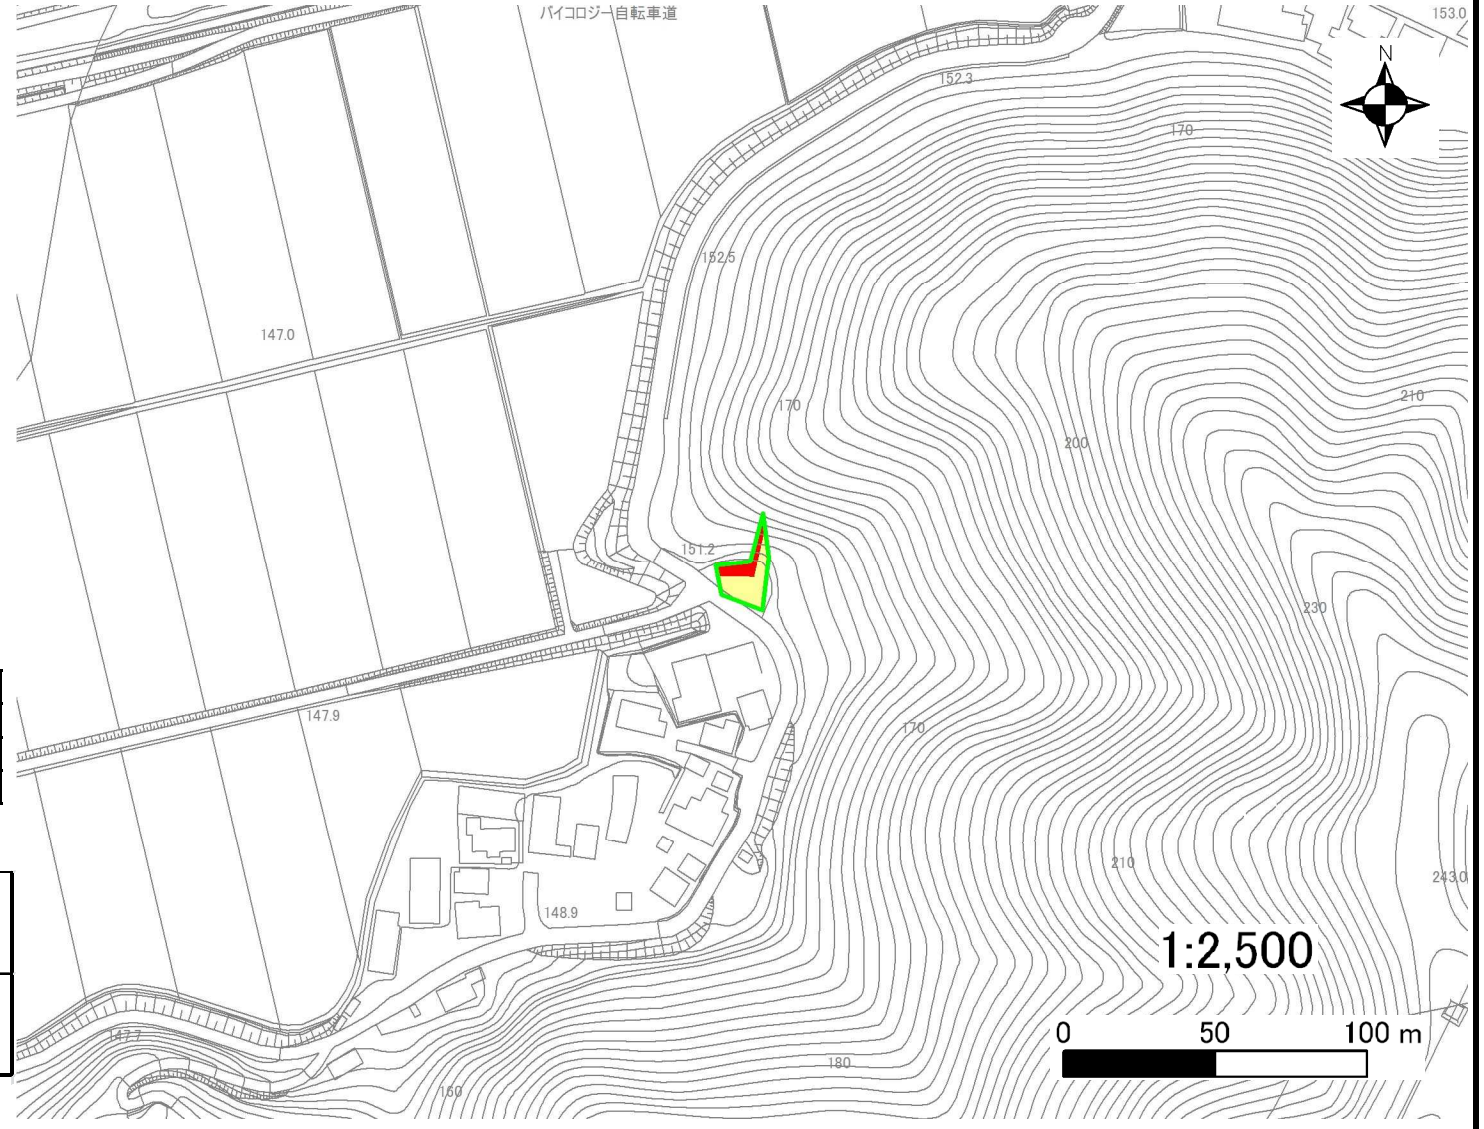
土砂災害警戒区域	
土砂災害特別警戒区域

○ この区域図は、空中写真測量による地形図に、実測による区域図を投影したものであり、一部異なって見える場合があります。
 詳しくは、土木事務所にお尋ねください。

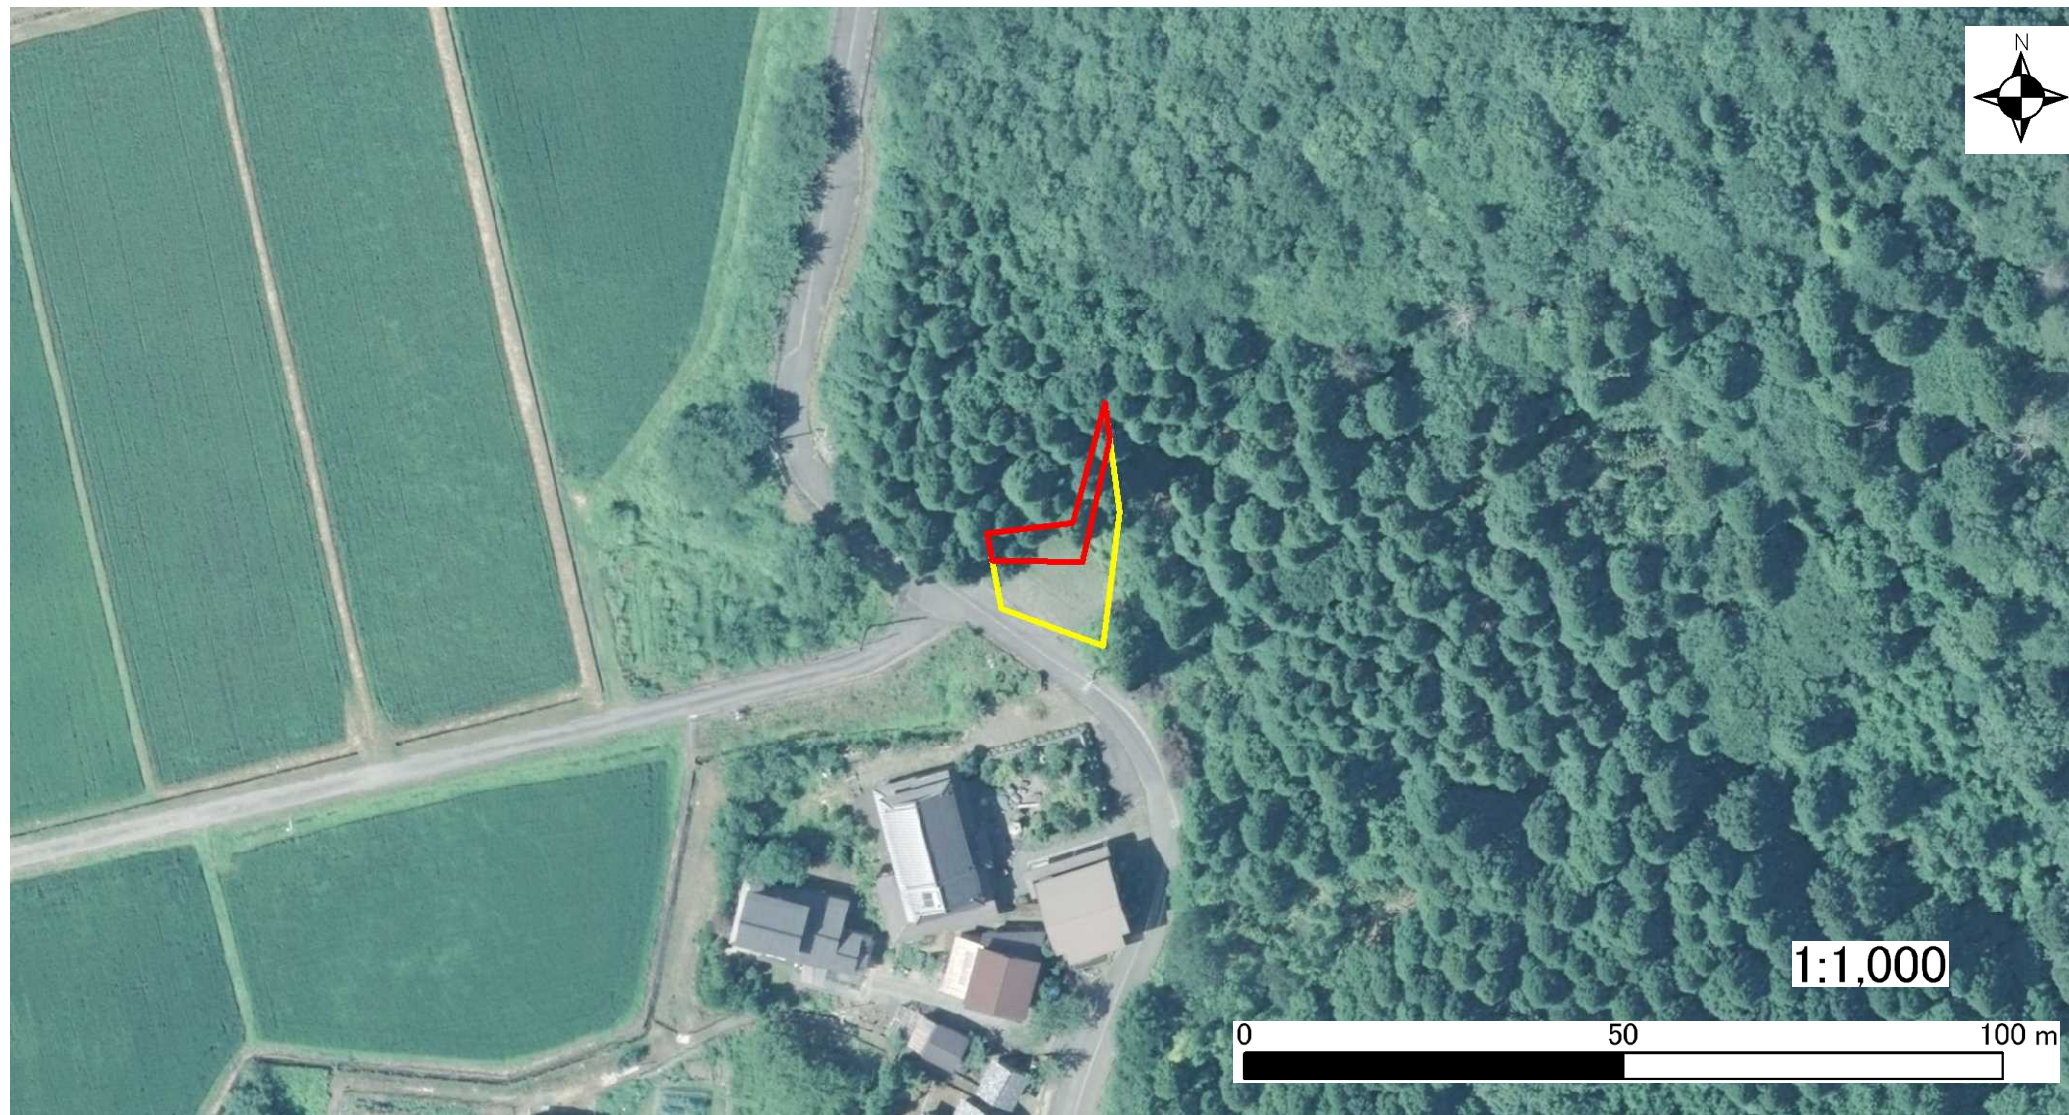
Ⅲ-8906

浦8

滋賀県高島市マキノ町浦

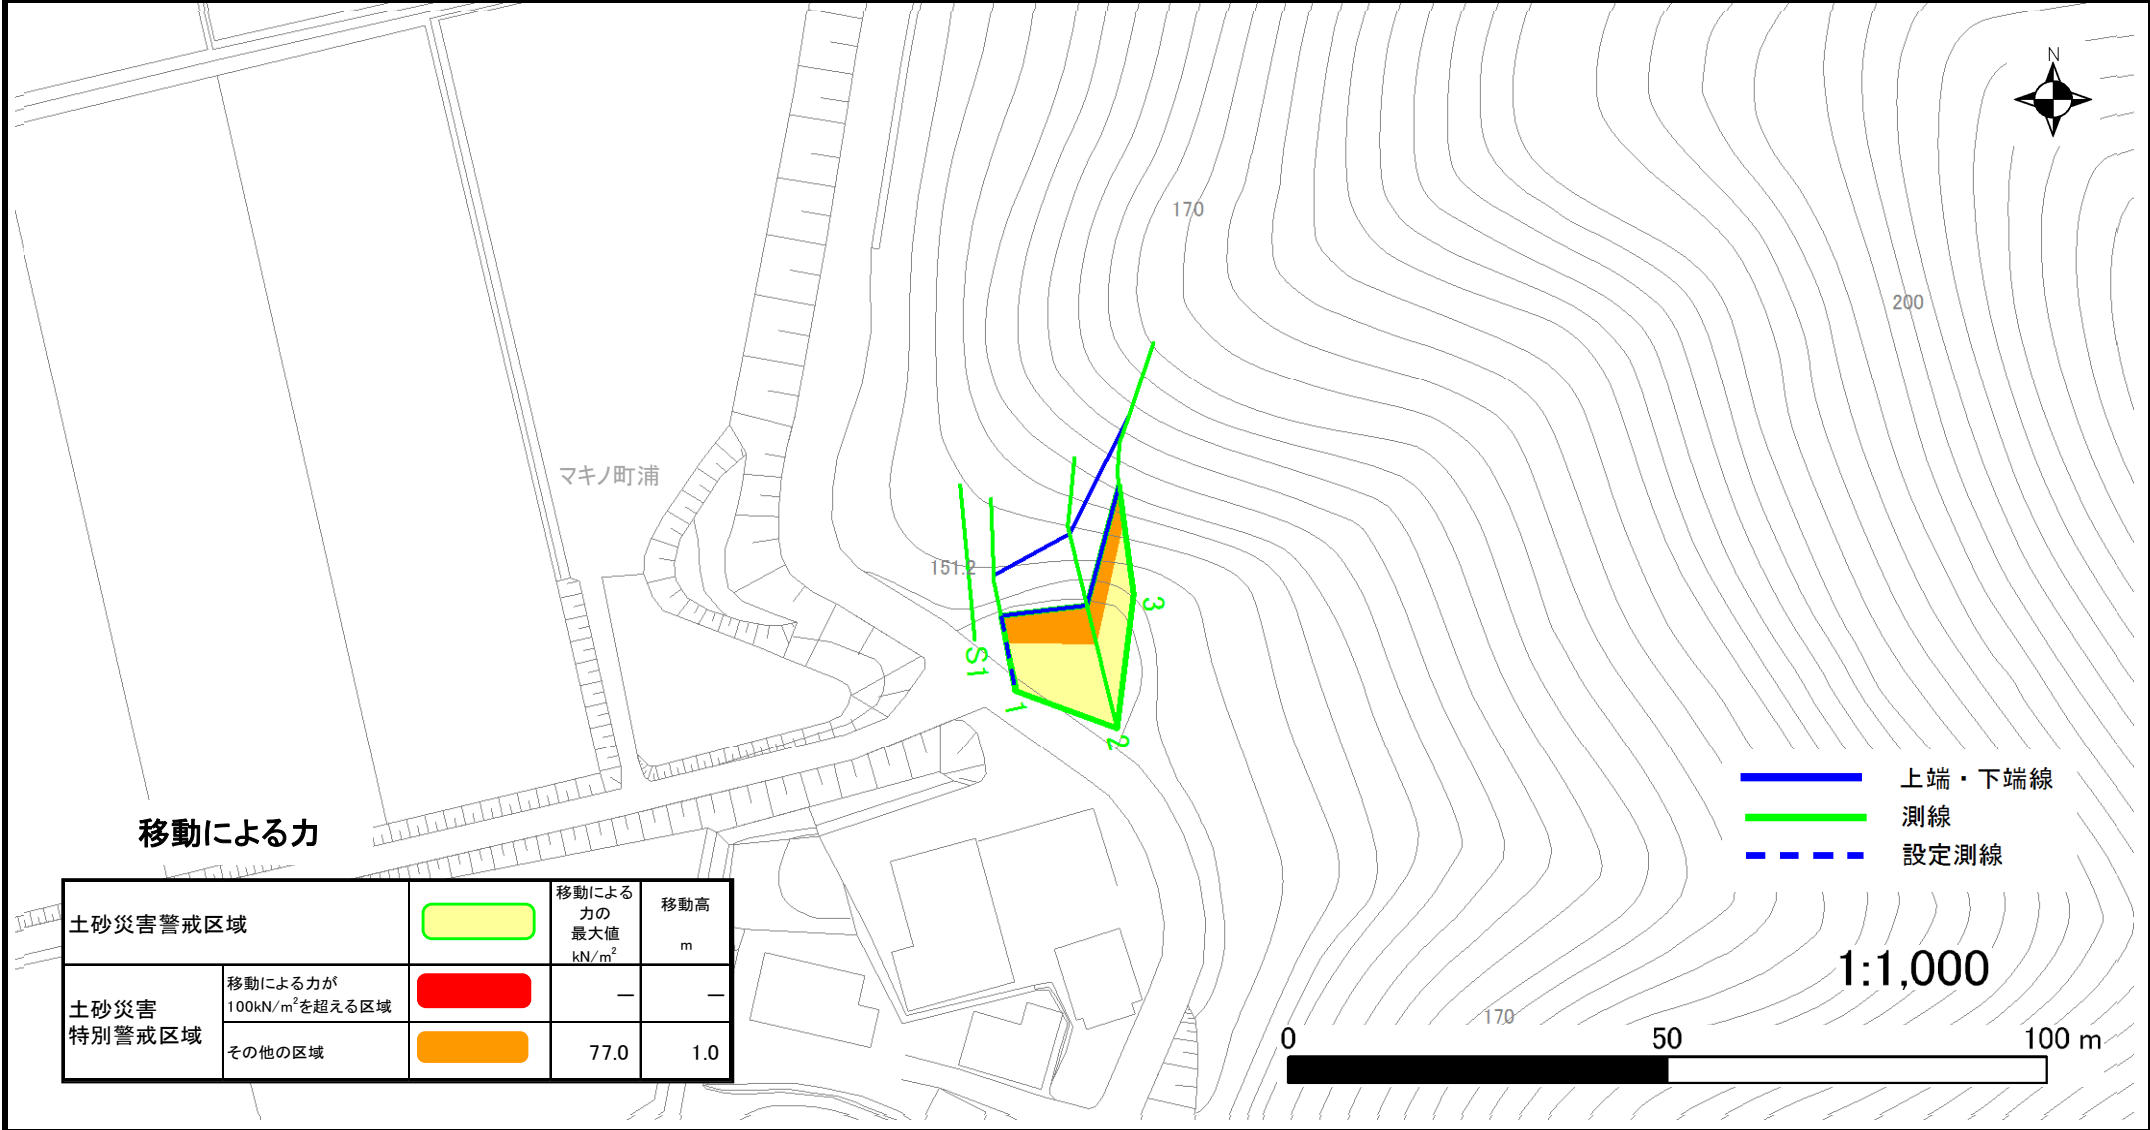
移動による力

土砂災害警戒区域		移動による力の最大値 kN/m ²	移動高 m
	移動による力が100kN/m ² を超える区域	—	—
土砂災害特別警戒区域	その他の区域	77.0	1.0

—— 上端・下端線
—— 測線
- - - 設定測線

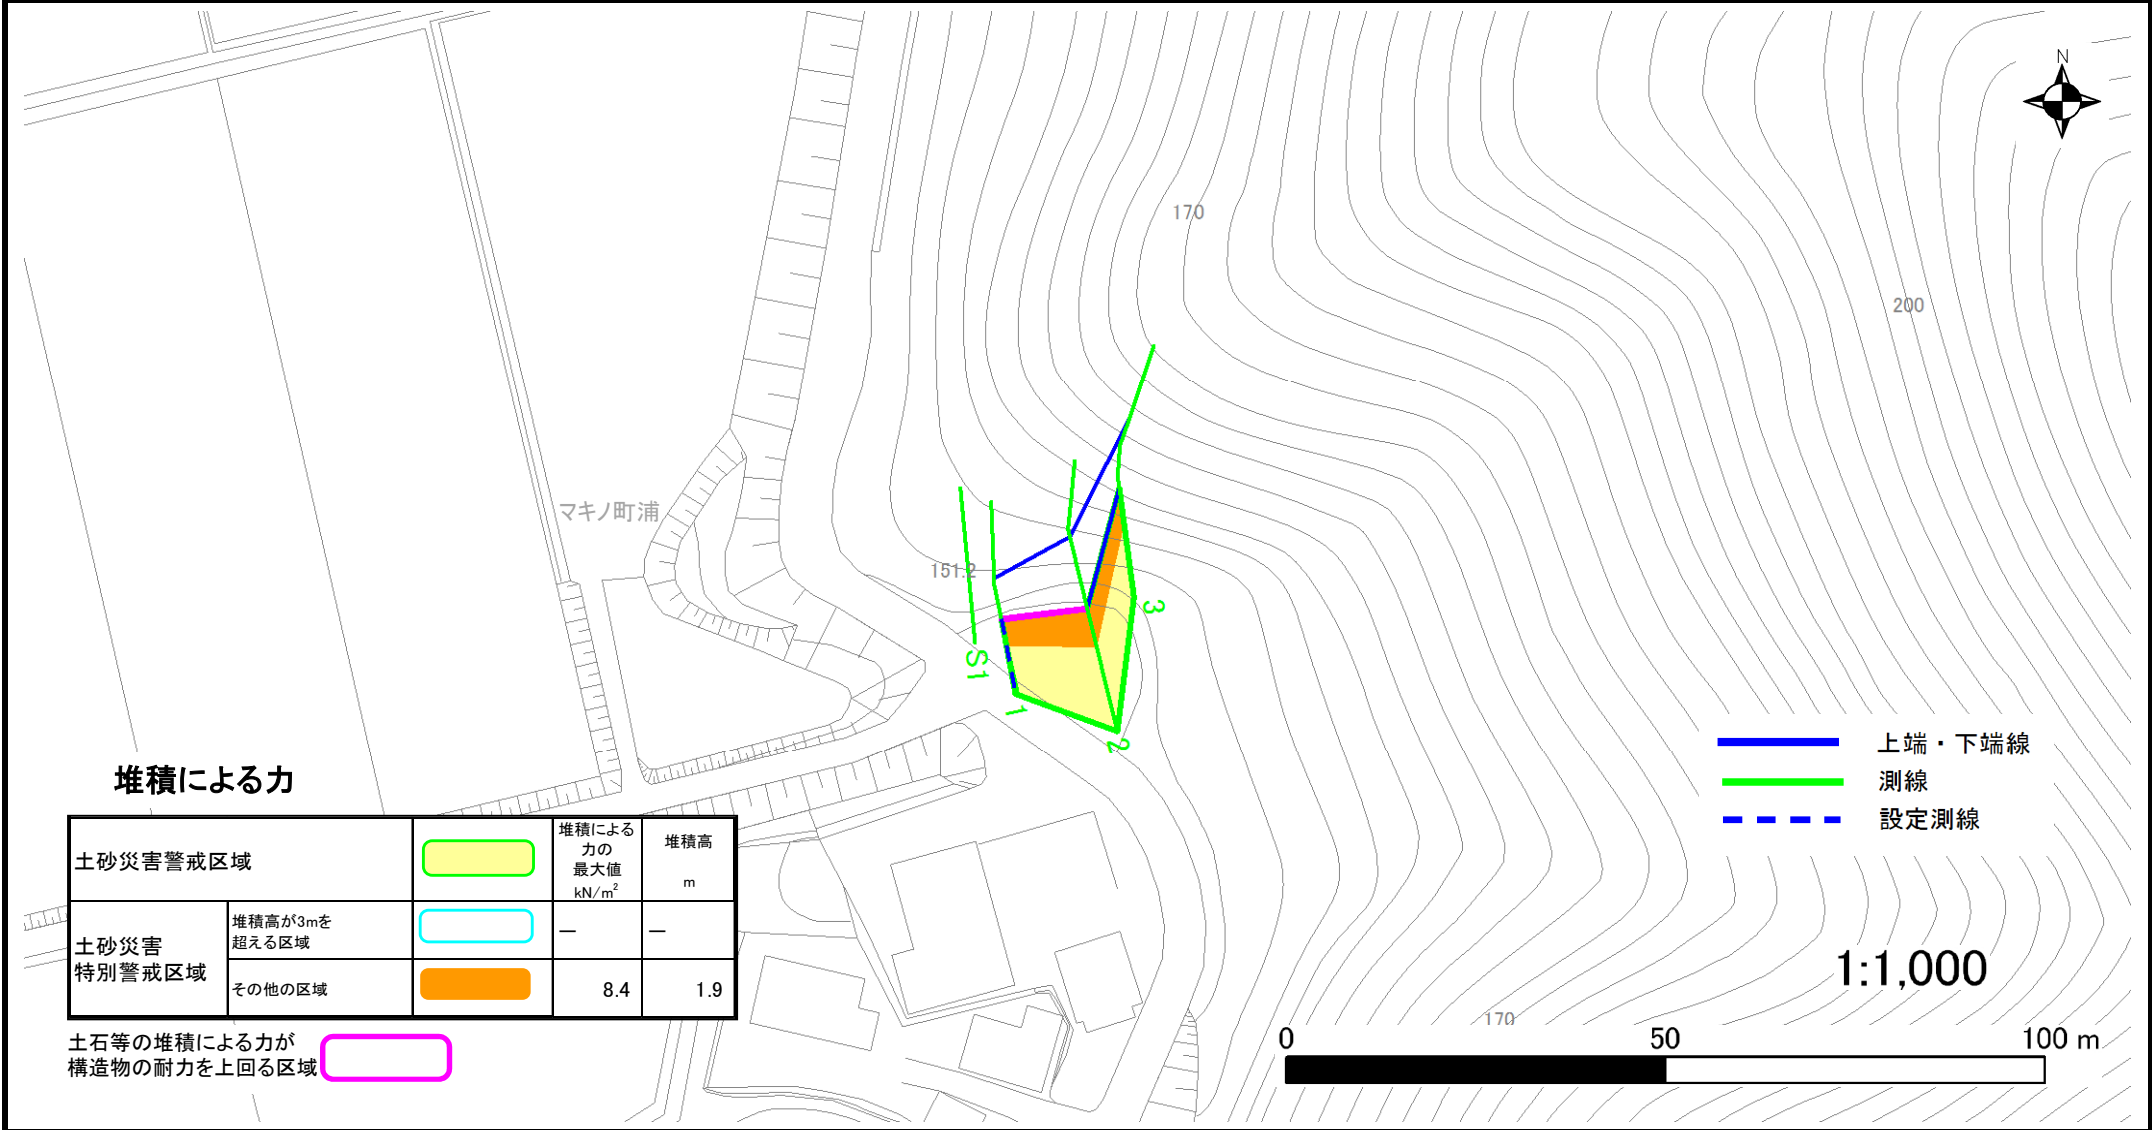
土砂災害警戒区域等設定図

堆積による力

土砂災害警戒区域		堆積による力の最大値 kN/m ²	堆積高 m
土砂災害特別警戒区域	堆積高が3mを超える区域	—	—
	その他の区域	8.4	1.9

土石等の堆積による力が構造物の耐力を上回る区域

- 上端・下端線
- 測線
- - - 設定測線
