土砂災害警戒区域・土砂災害特別警戒区域 区域図

自然現象の種類	急傾斜地の崩壊
区域番号	I-8938
区域の名称	小川11
区域の所在地	滋賀県高島市朽木小川

# 土砂災害警戒区域等設定図(オルソ画像)

# 土砂災害警戒区域等設定図

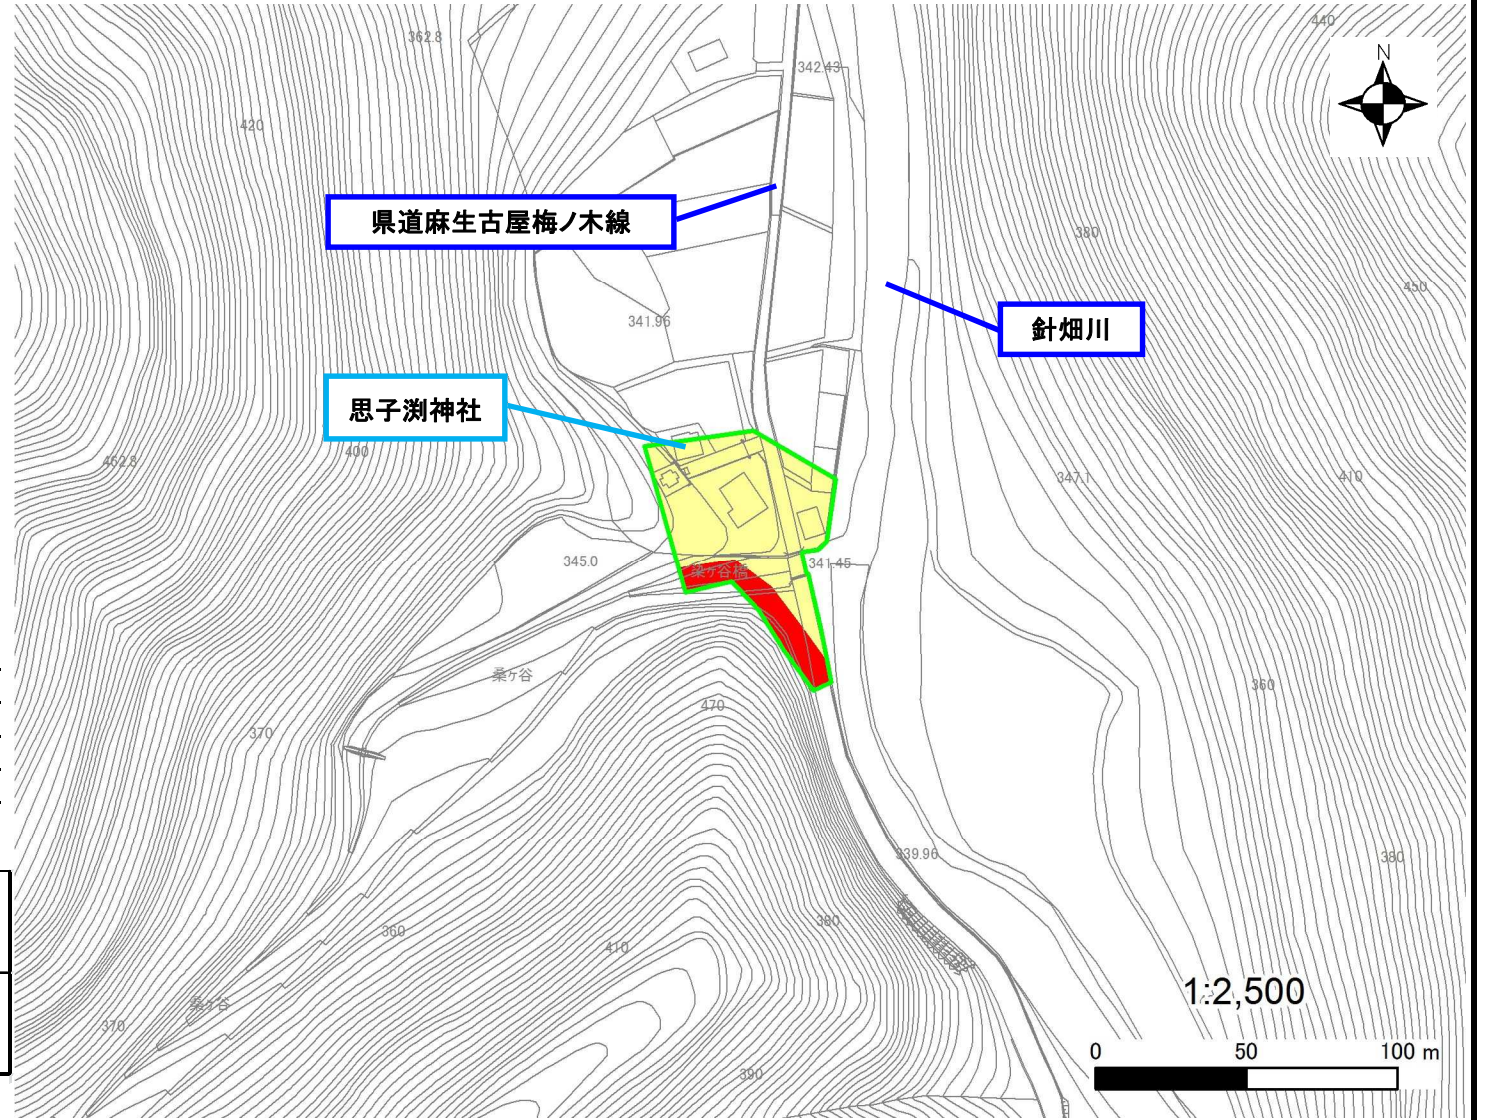
土砂災害警戒区域	
土砂災害特別警戒区域

○ この区域図は、空中写真測量による地形図に、実測による区域図を投影したものであり、一部異なって見える場合があります。  
 詳しくは、土木事務所にお尋ねください。

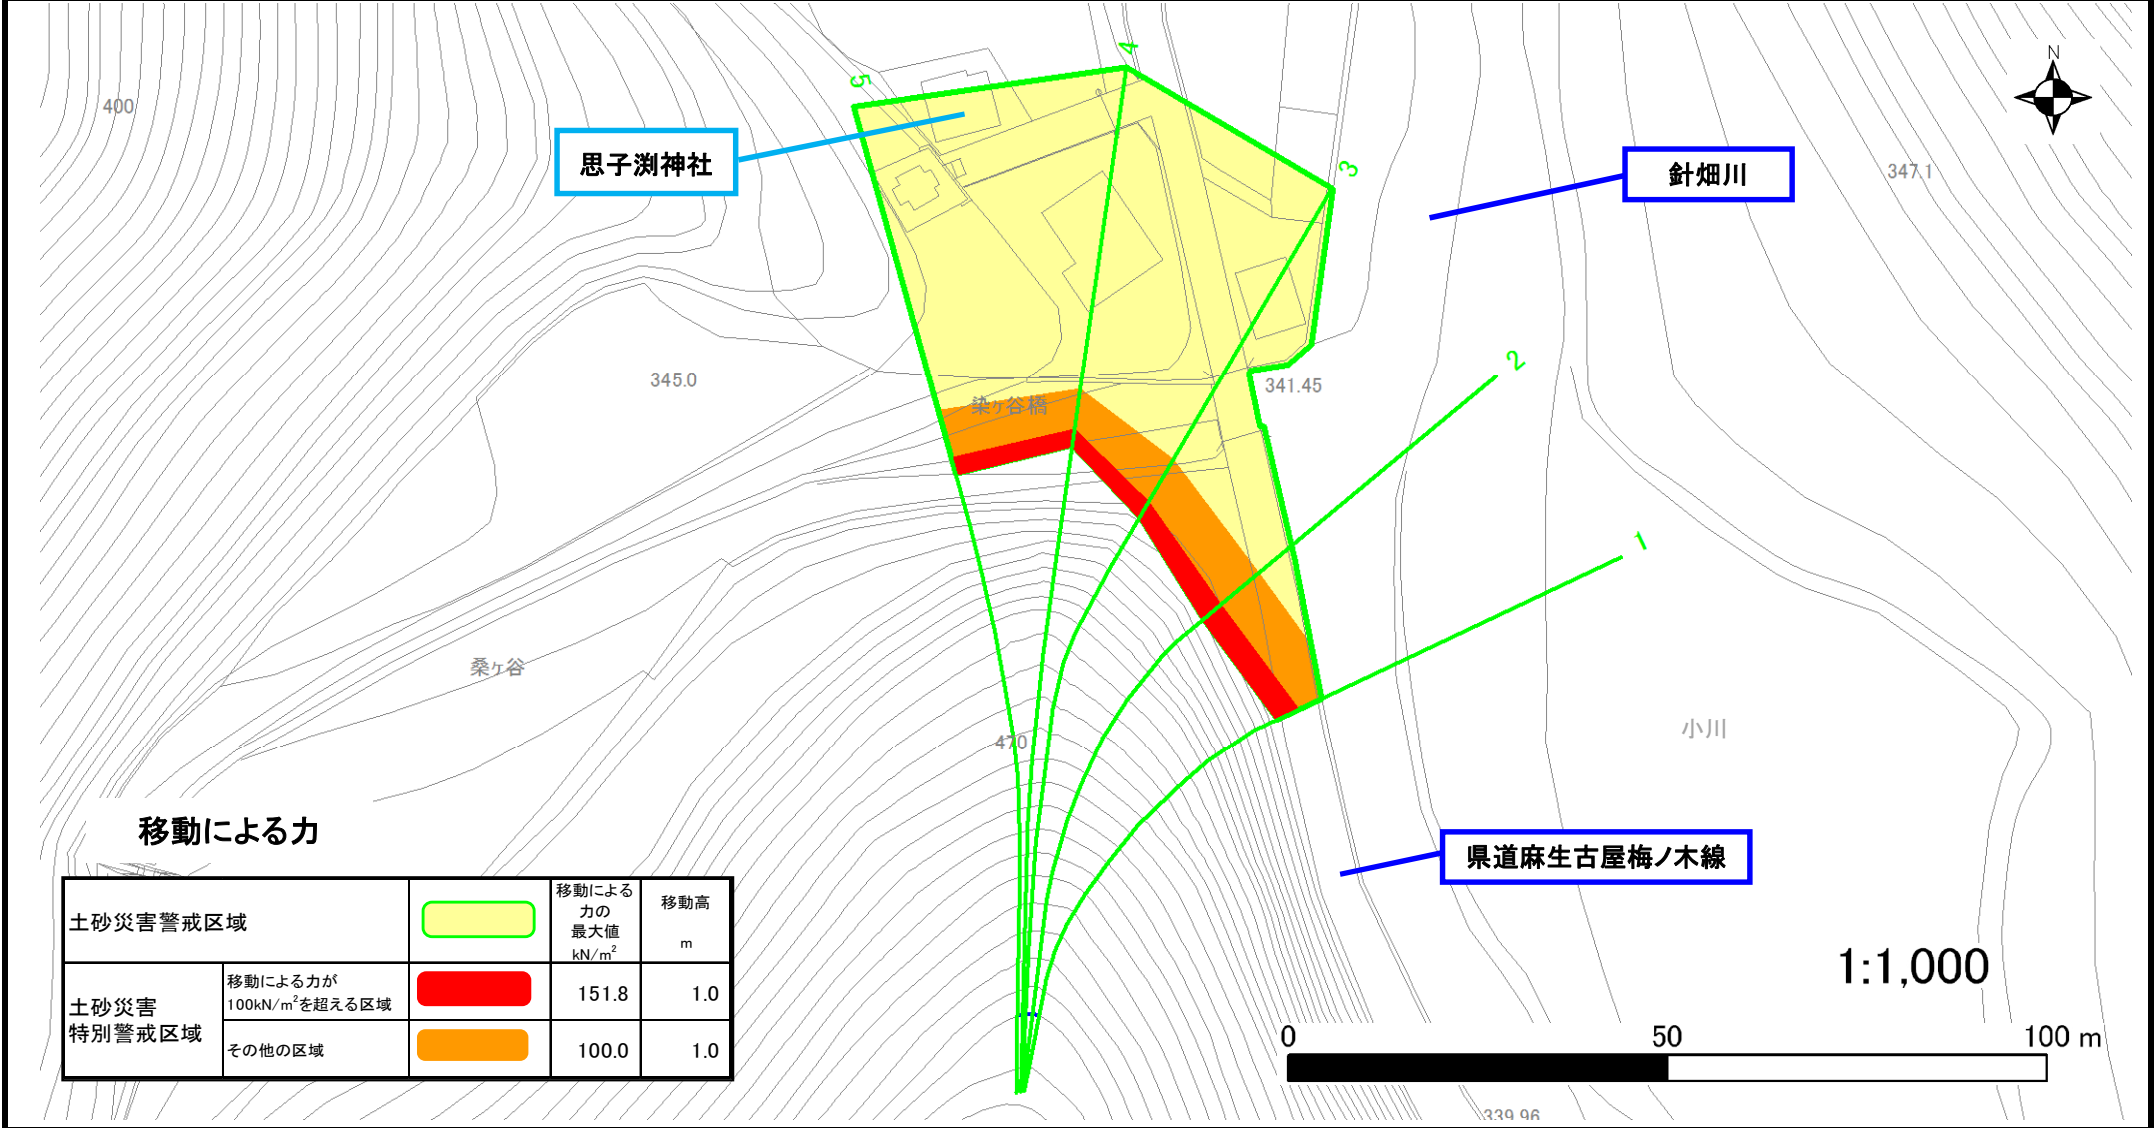
## 移動による力

土砂災害警戒区域		移動による力の最大値 kN/m <sup>2</sup>	移動高 m
土砂災害特別警戒区域	移動による力が100kN/m <sup>2</sup> を超える区域	151.8	1.0
	その他の区域	100.0	1.0

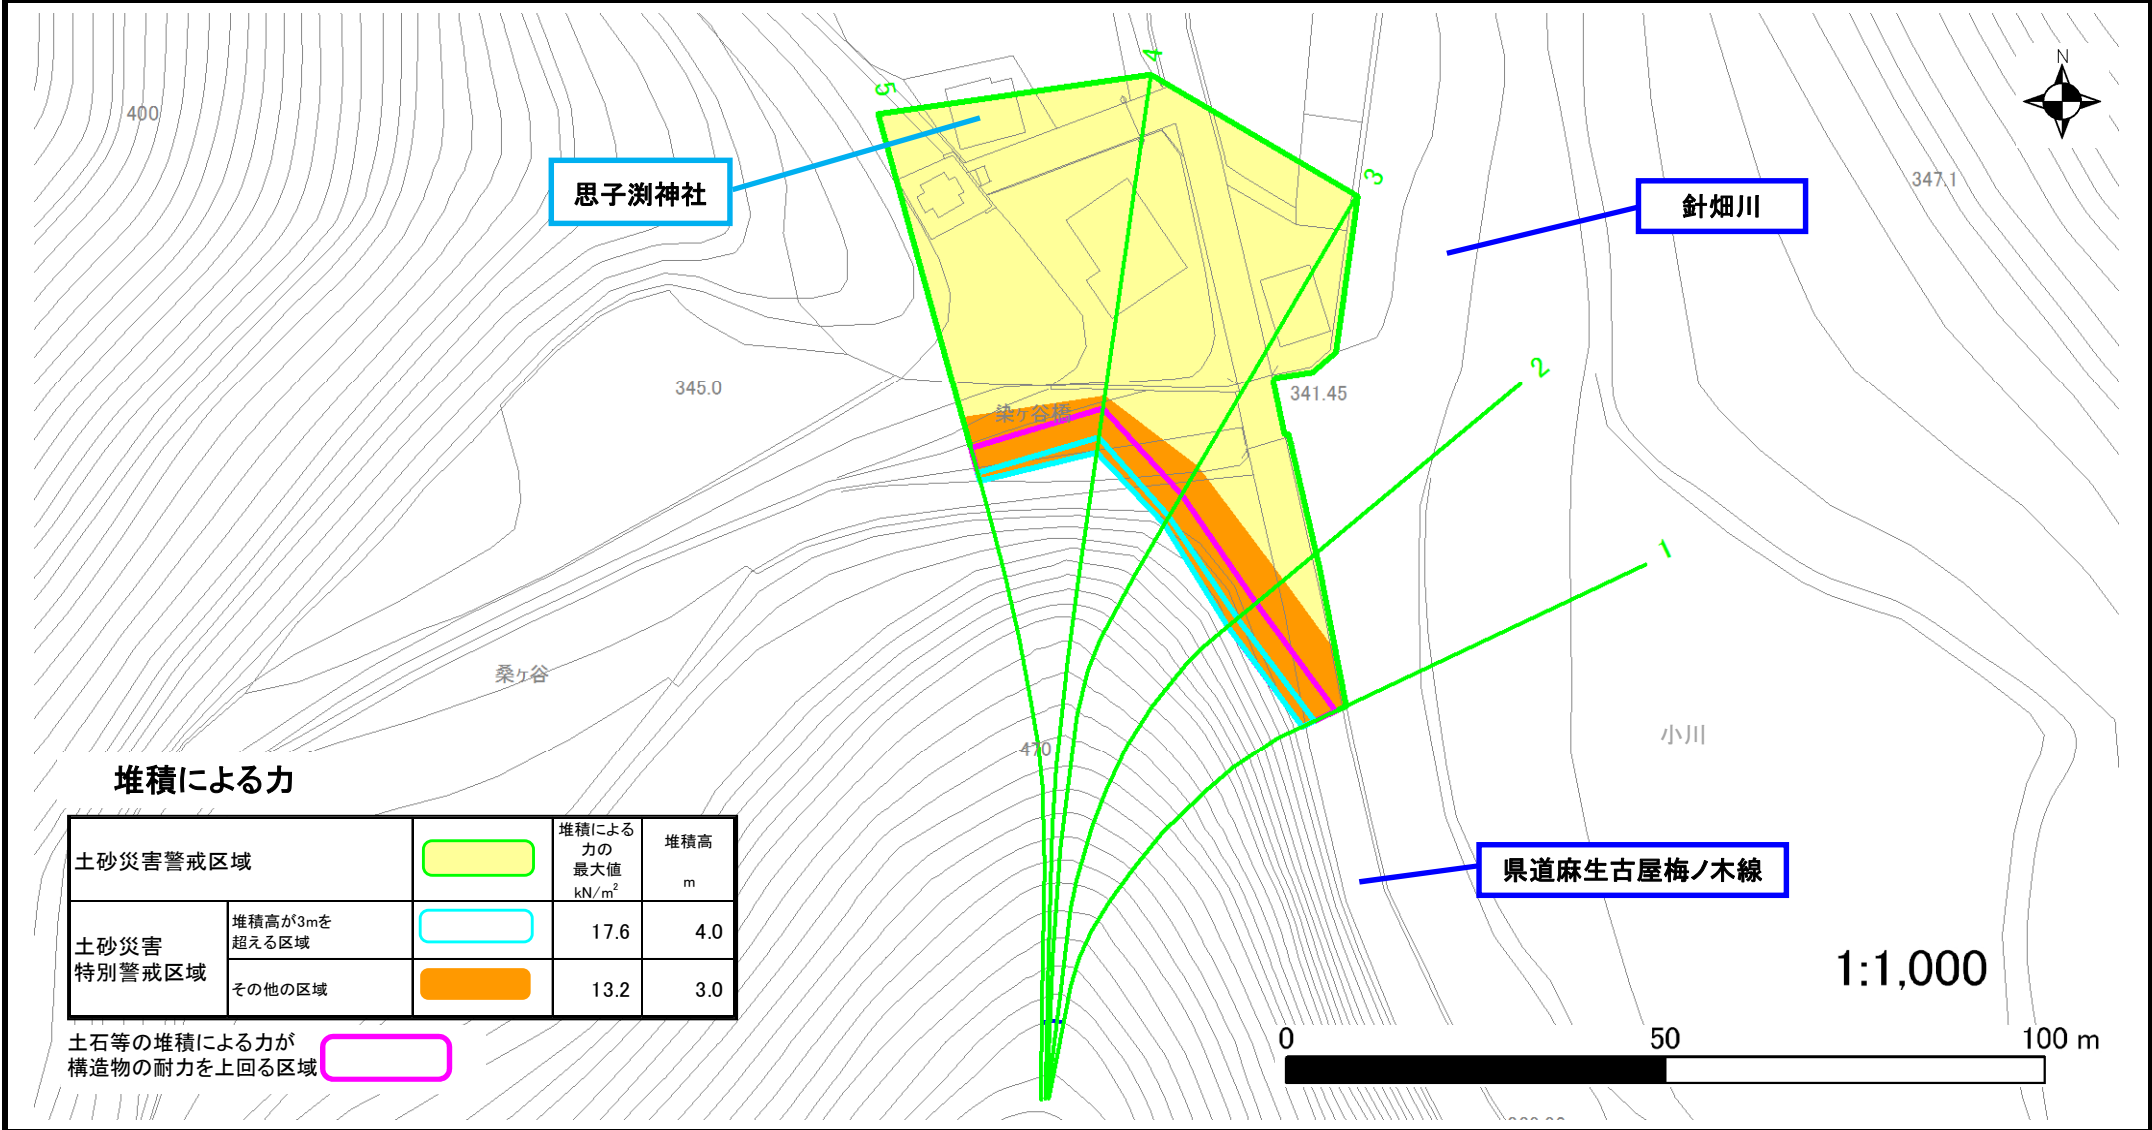
# 土砂災害警戒区域等設定図

## 堆積による力

土砂災害警戒区域		堆積による力の最大値 kN/m <sup>2</sup>	堆積高 m
土砂災害特別警戒区域	堆積高が3mを超える区域	17.6	4.0
	その他の区域	13.2	3.0

土石等の堆積による力が構造物の耐力を上回る区域
