土砂災害特別警戒区域

土砂災害警戒区域・土砂災害特別警戒区域 区域図

自然現象の種類	急傾斜地の崩壊
区域番号	II-8960
区域の名称	拝戸6
区域の所在地	滋賀県高島市拝戸

# 土砂災害警戒区域等設定図(オルソ画像)

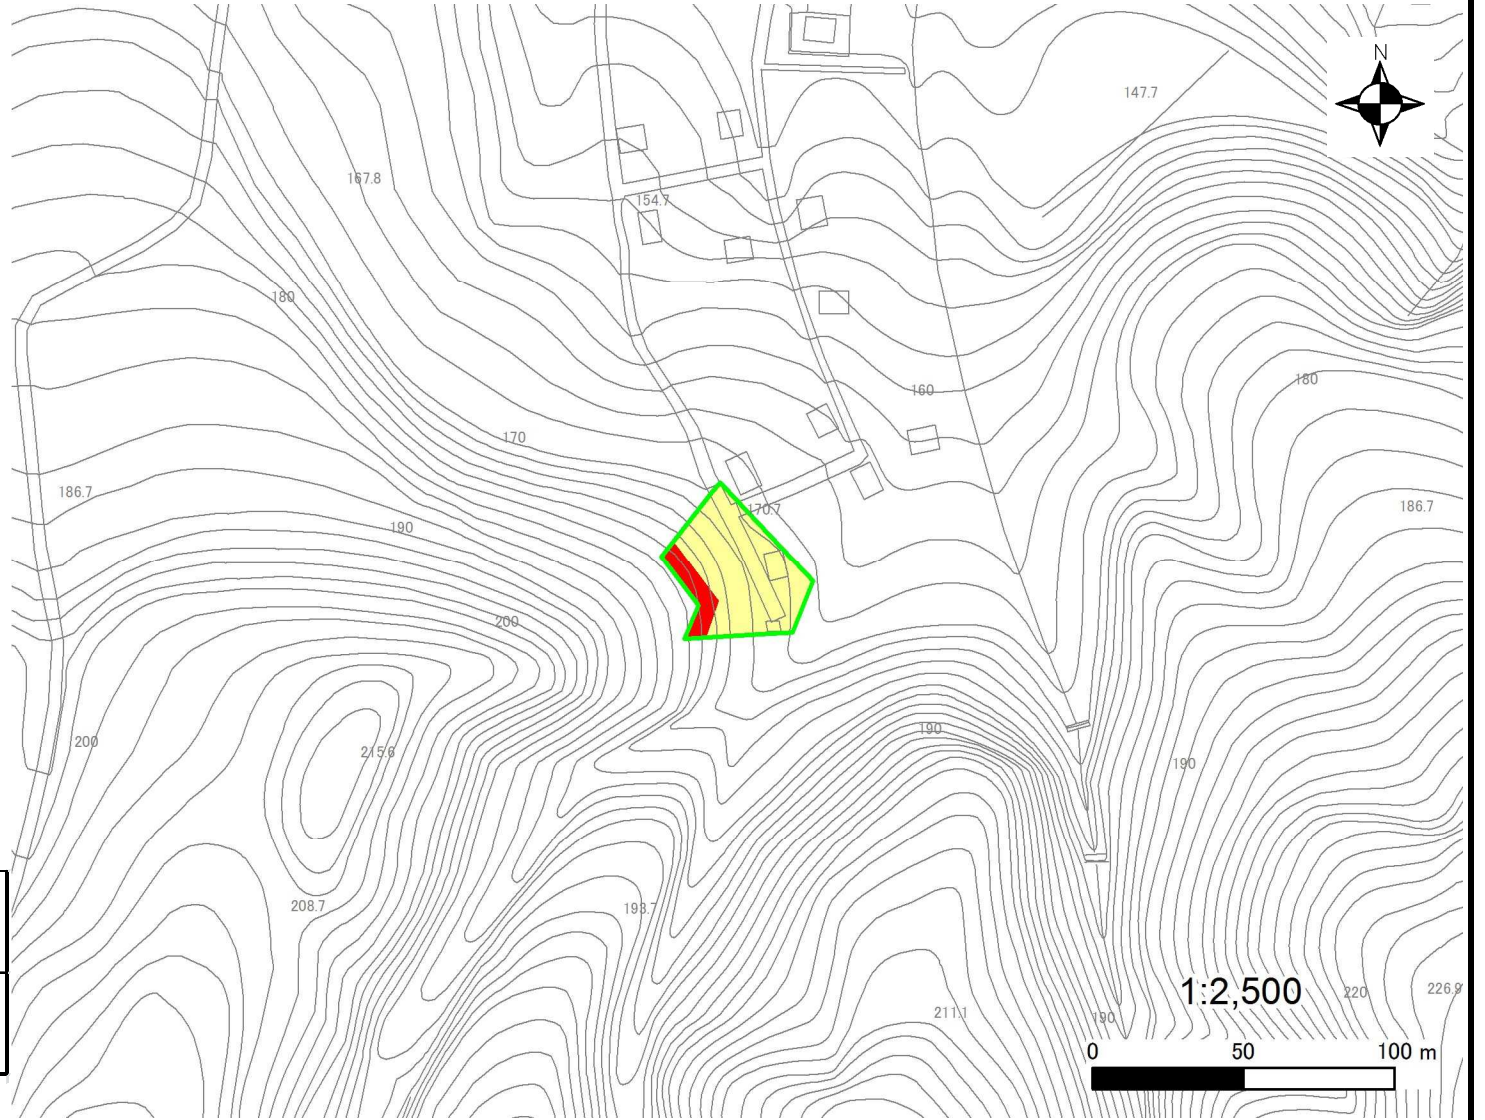
土砂災害警戒区域	
土砂災害特別警戒区域

○ この区域図は、空中写真測量による地形図に、実測による区域図を投影したものであり、一部異なって見える場合があります。  
 詳しくは、土木事務所にお尋ねください。

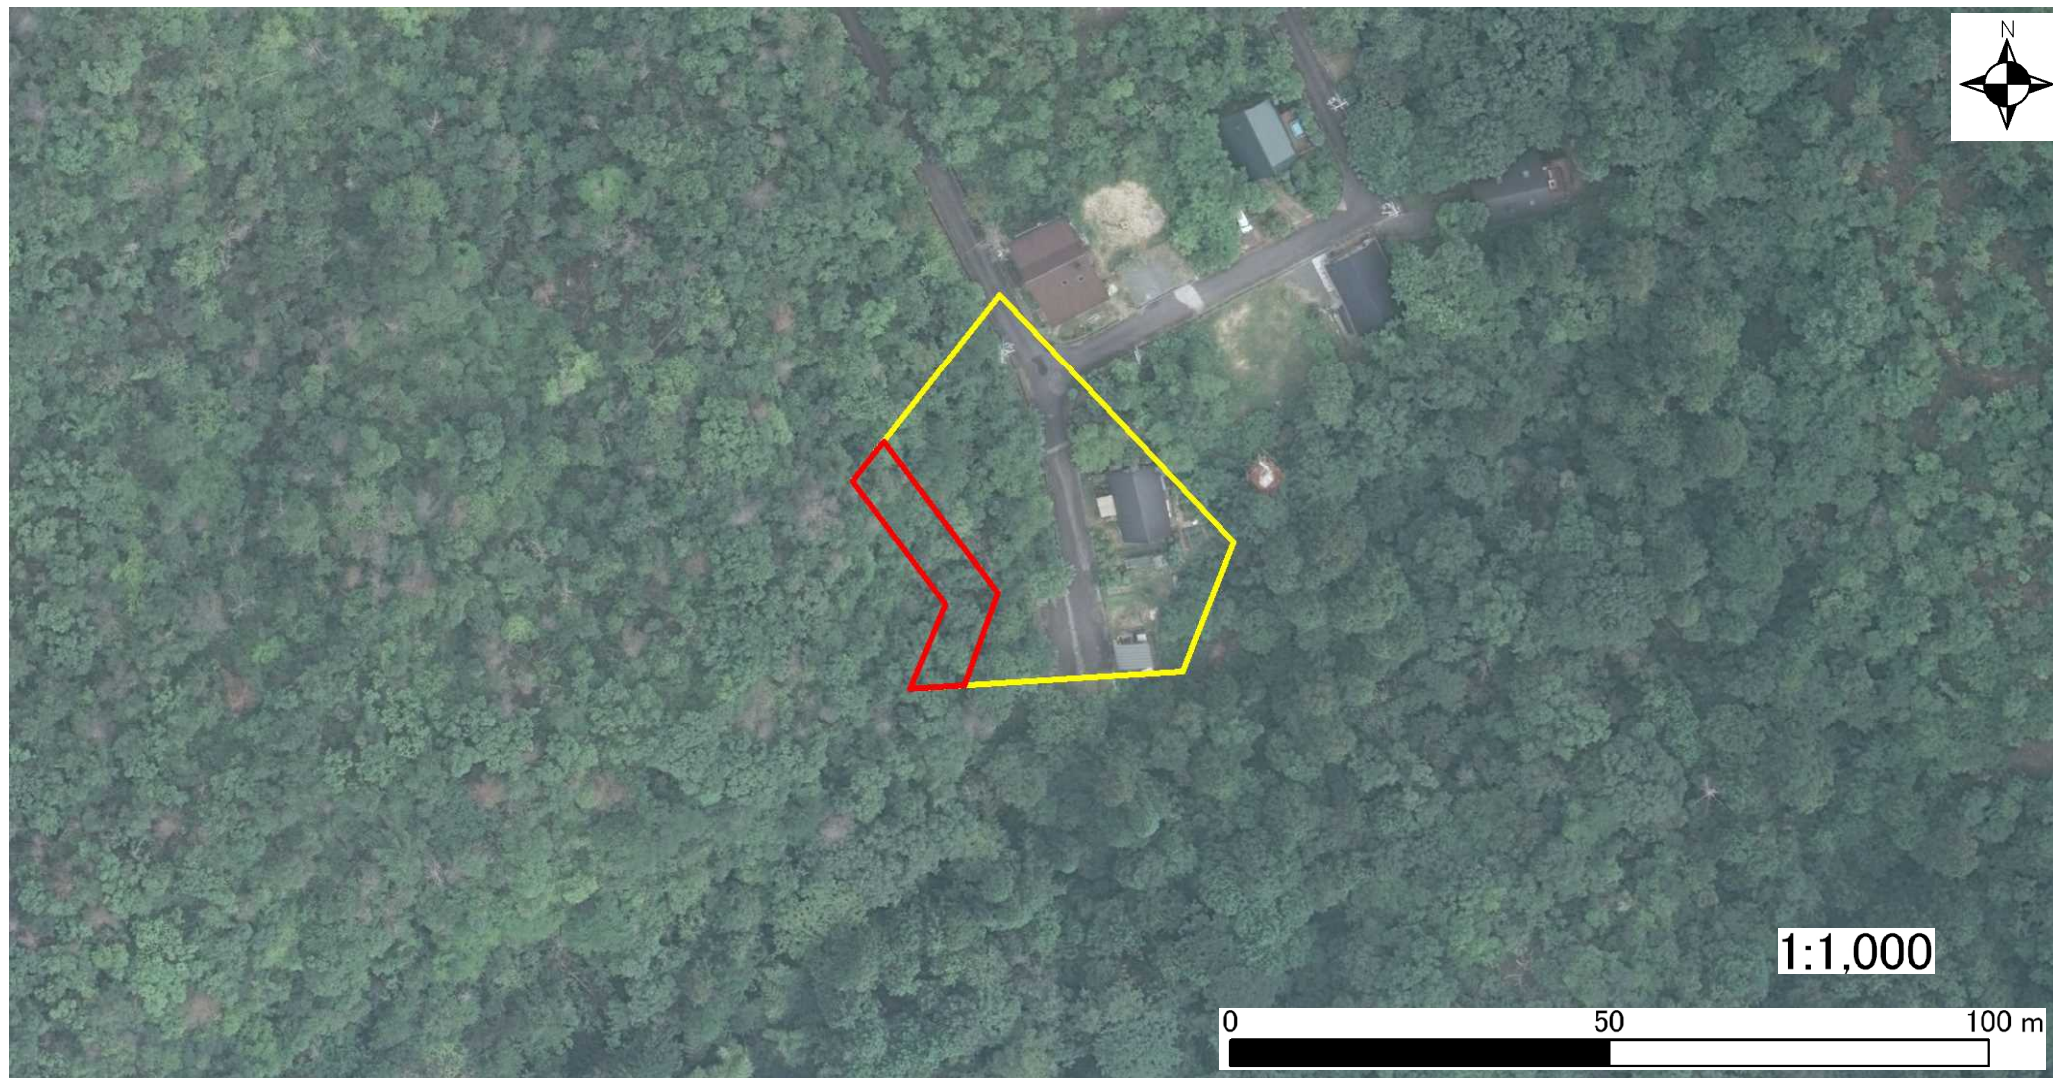
II-8960

拝戸6

滋賀県高島市拝戸

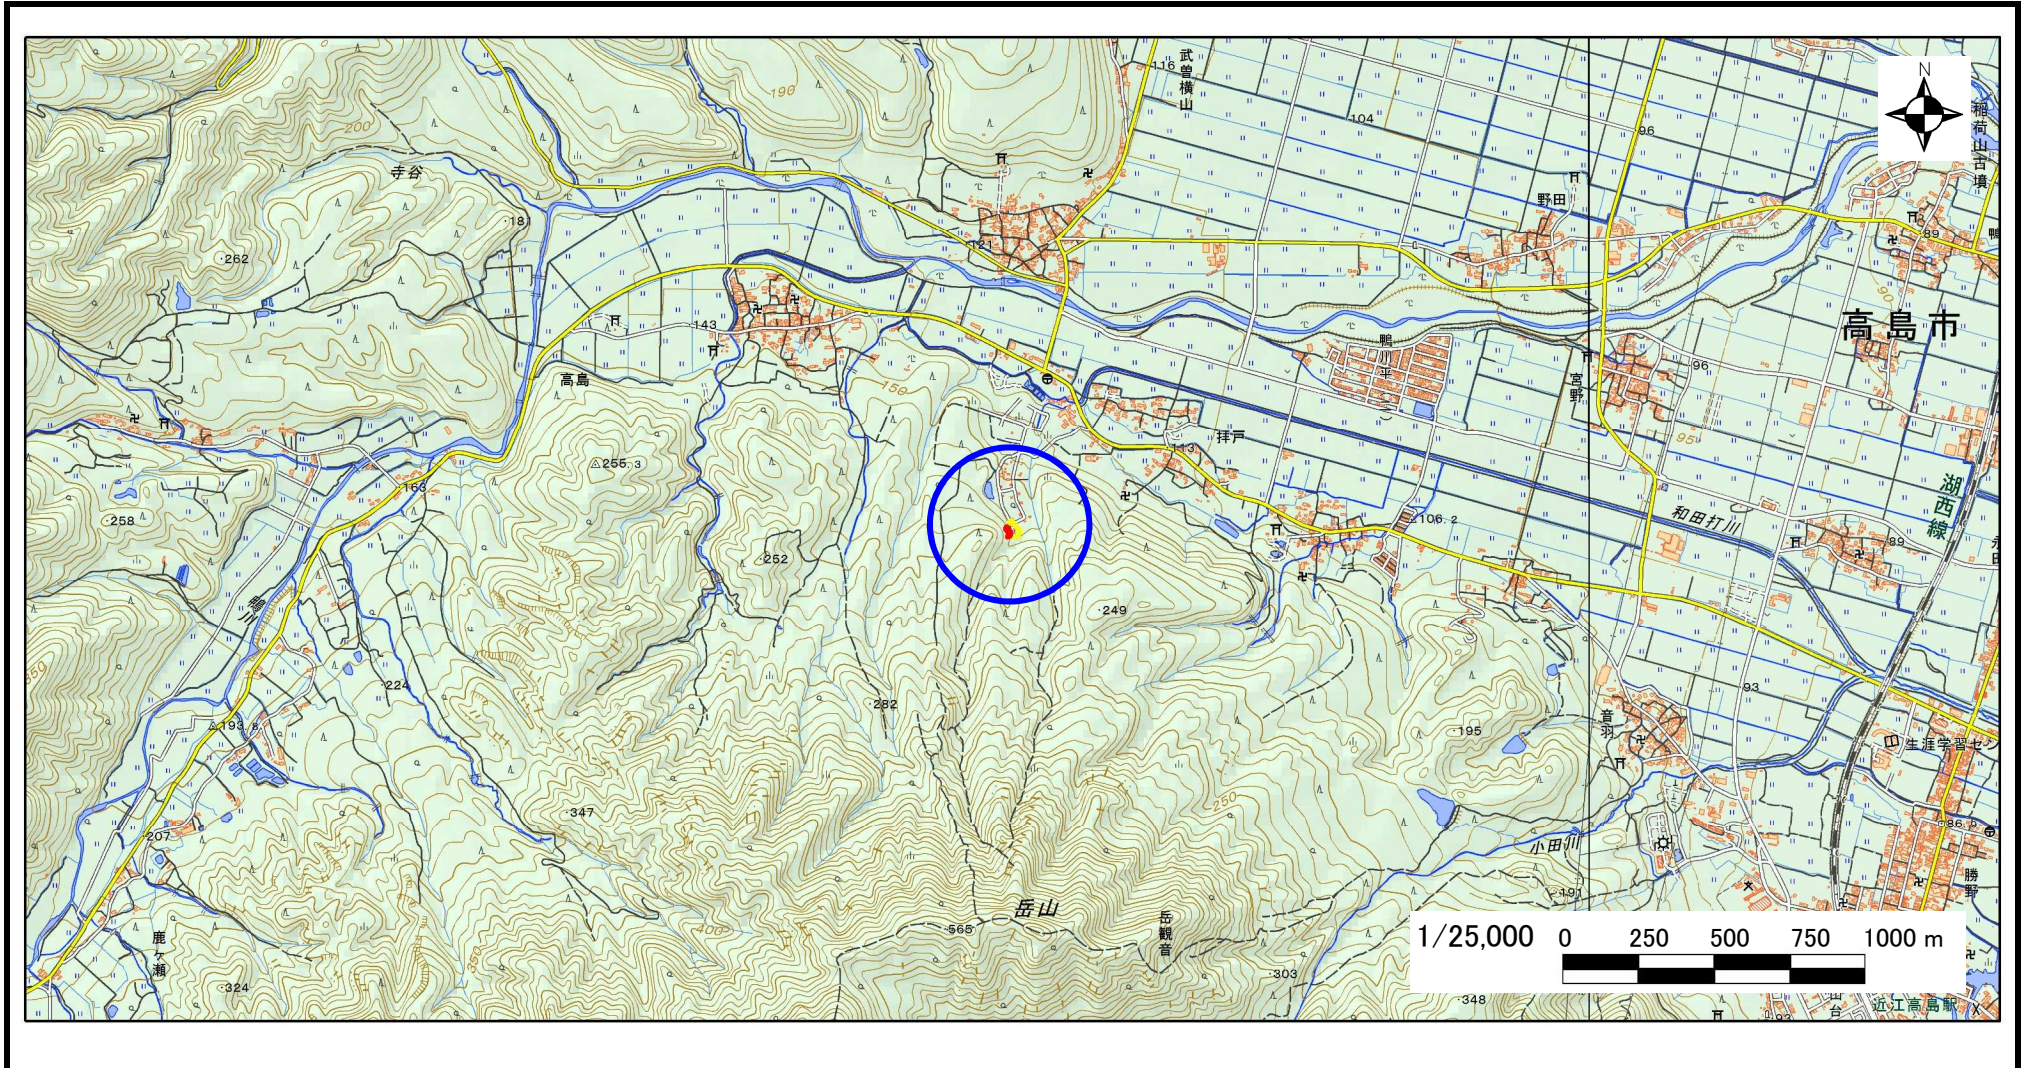
急傾斜地位置図(S=1/25,000)

# 急傾斜地の位置図

箇所番号	Ⅱ-8960
箇所名	拝戸6
所在地	滋賀県高島市拝戸

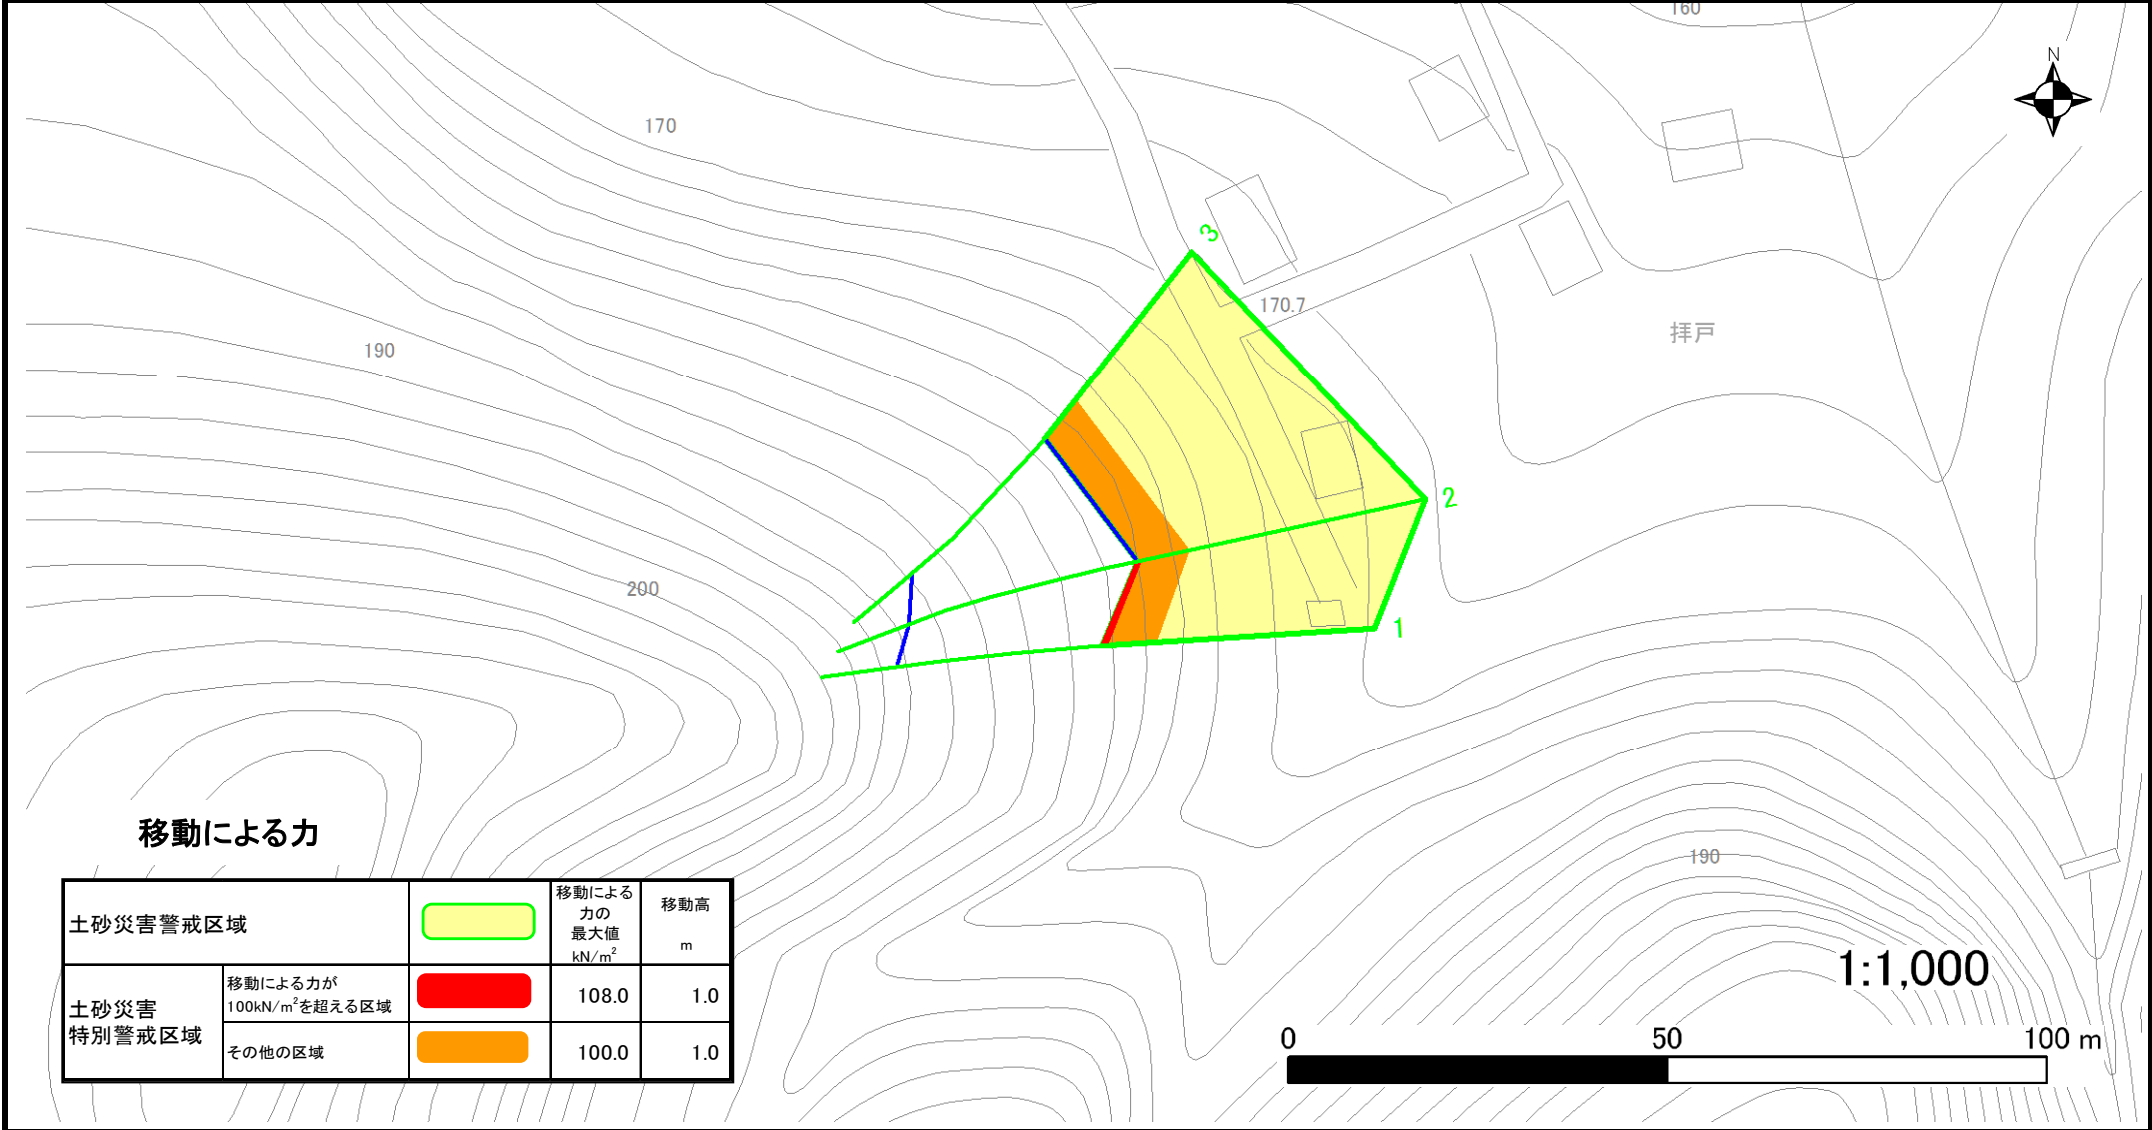
# 土砂災害警戒区域等設定図

## 移動による力

土砂災害警戒区域		移動による力の最大値 kN/m <sup>2</sup>	移動高 m
土砂災害特別警戒区域	移動による力が100kN/m <sup>2</sup> を超える区域	108.0	1.0
	その他の区域	100.0	1.0

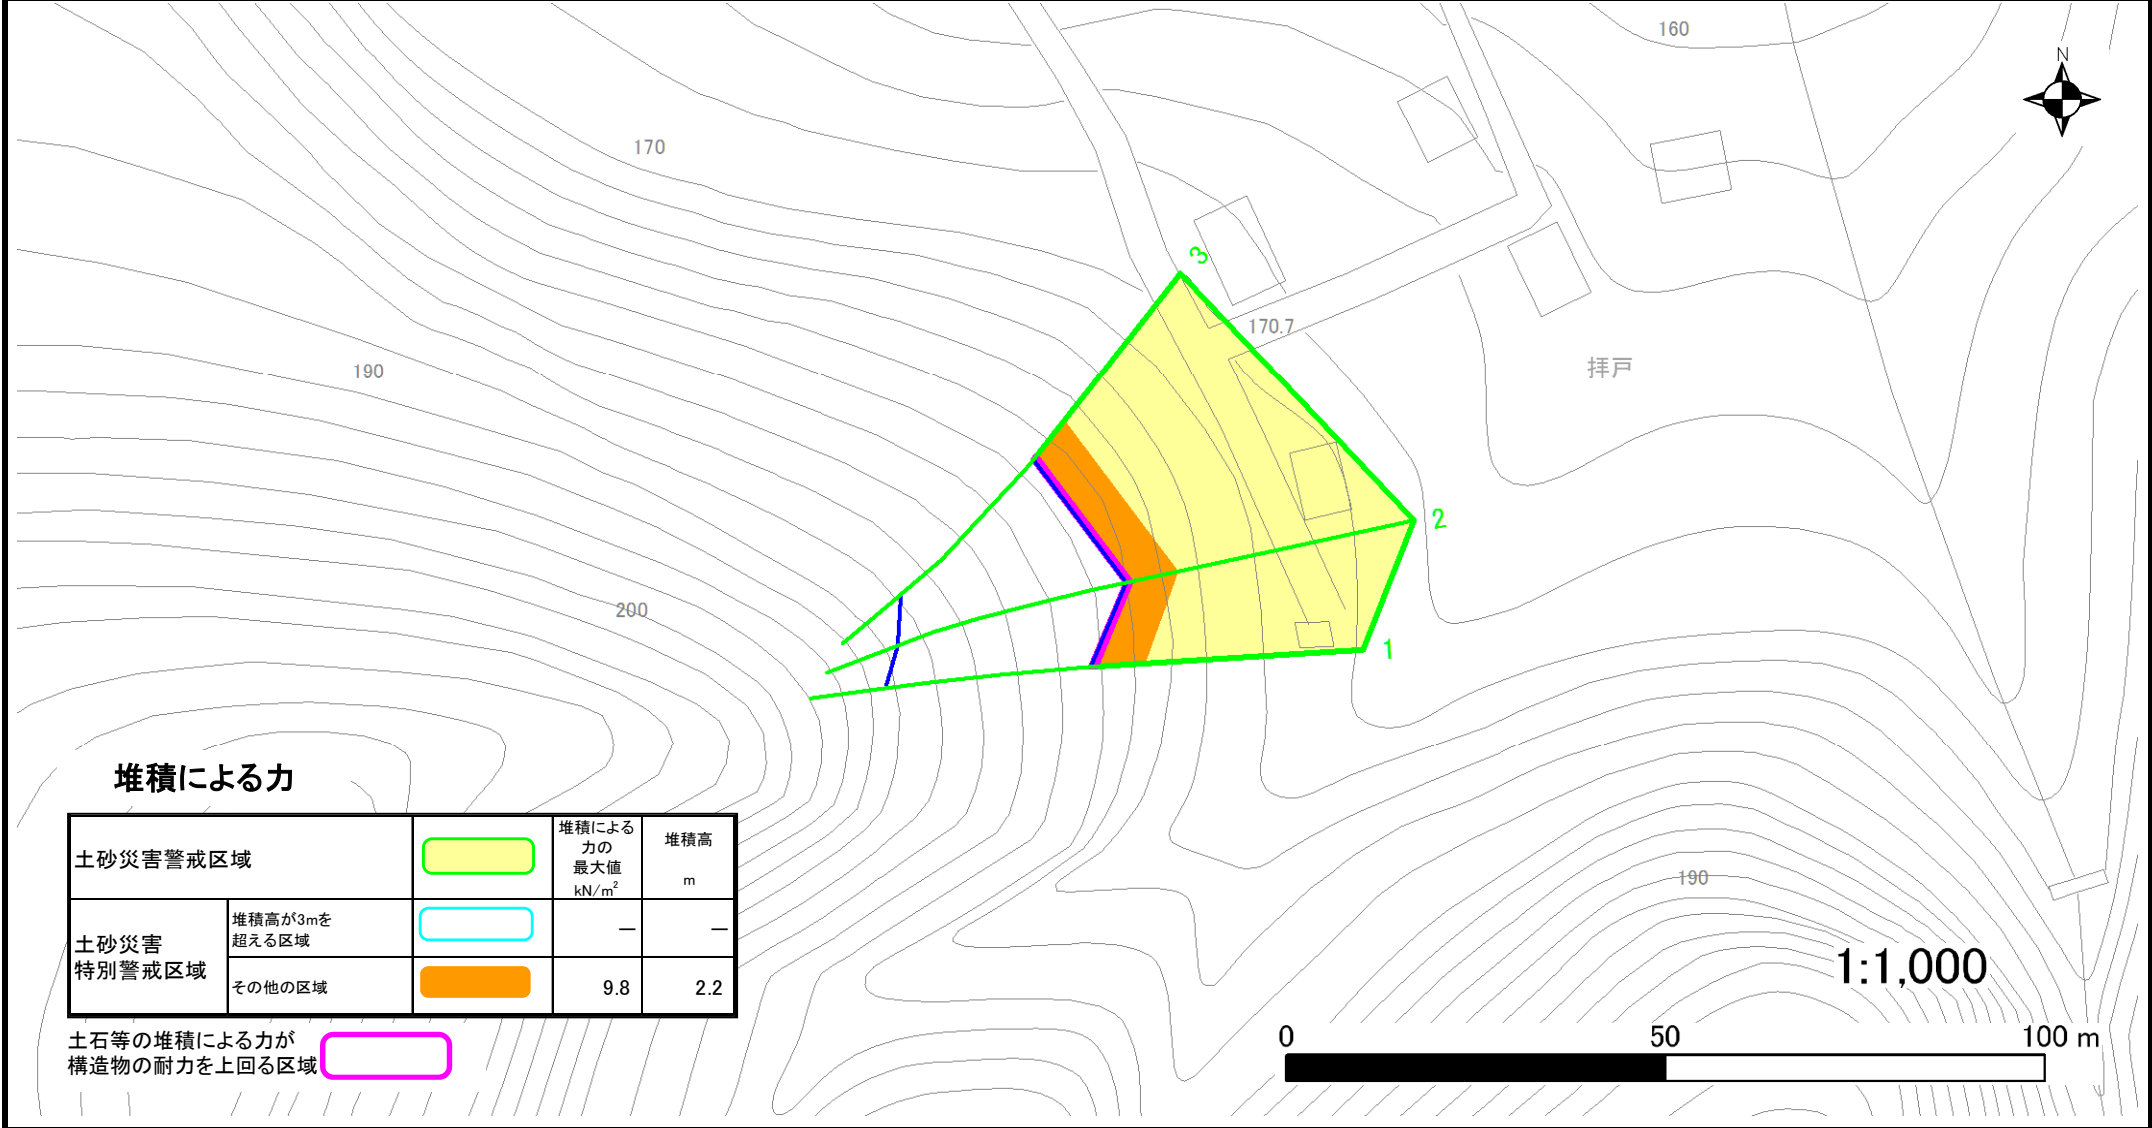
# 土砂災害警戒区域等設定図

## 堆積による力

土砂災害警戒区域		堆積による力の最大値 kN/m <sup>2</sup>	堆積高 m
土砂災害特別警戒区域	堆積高が3mを超える区域	—	—
	その他の区域	9.8	2.2

土石等の堆積による力が構造物の耐力を上回る区域
