土砂災害警戒区域・土砂災害特別警戒区域 区域図

自然現象の種類	急傾斜地の崩壊
区域番号	II-8935
区域の名称	雲洞谷14
区域の所在地	滋賀県高島市朽木雲洞谷

# 土砂災害警戒区域等設定図(オルソ画像)

# 土砂災害警戒区域等設定図

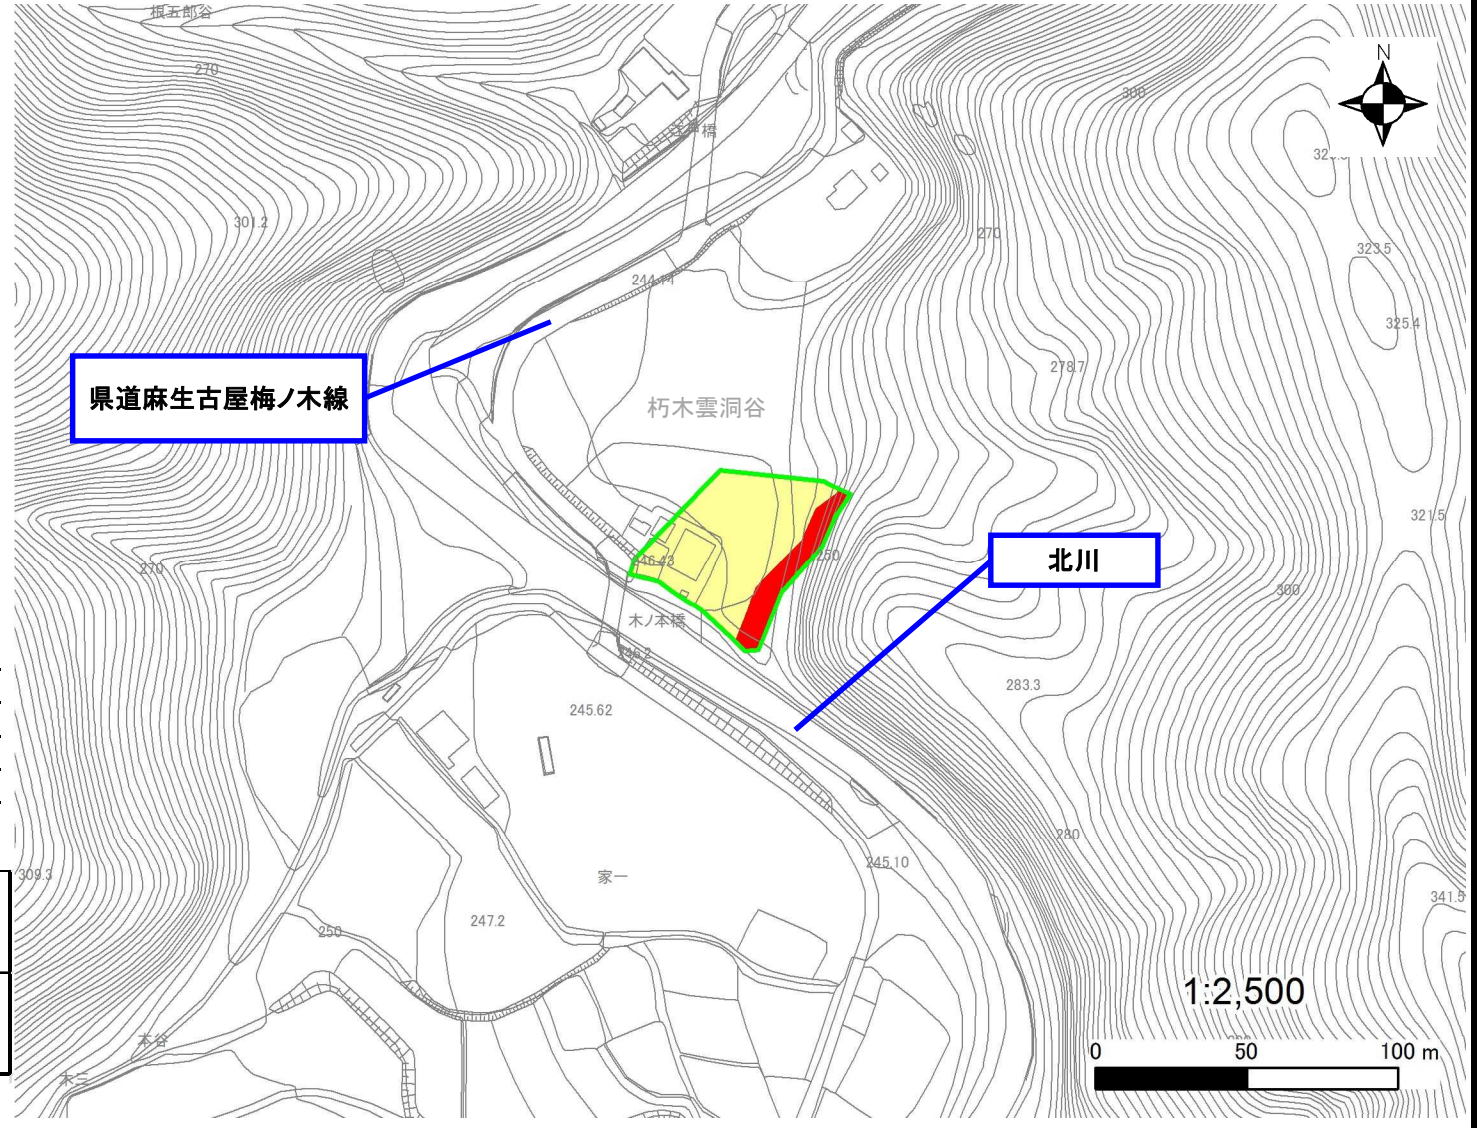
土砂災害警戒区域

土砂災害特別警戒区域

○ この区域図は、空中写真測量による地形図に、実測による区域図を投影したものであり、一部異なって見える場合があります。  
 詳しくは、土木事務所にお尋ねください。

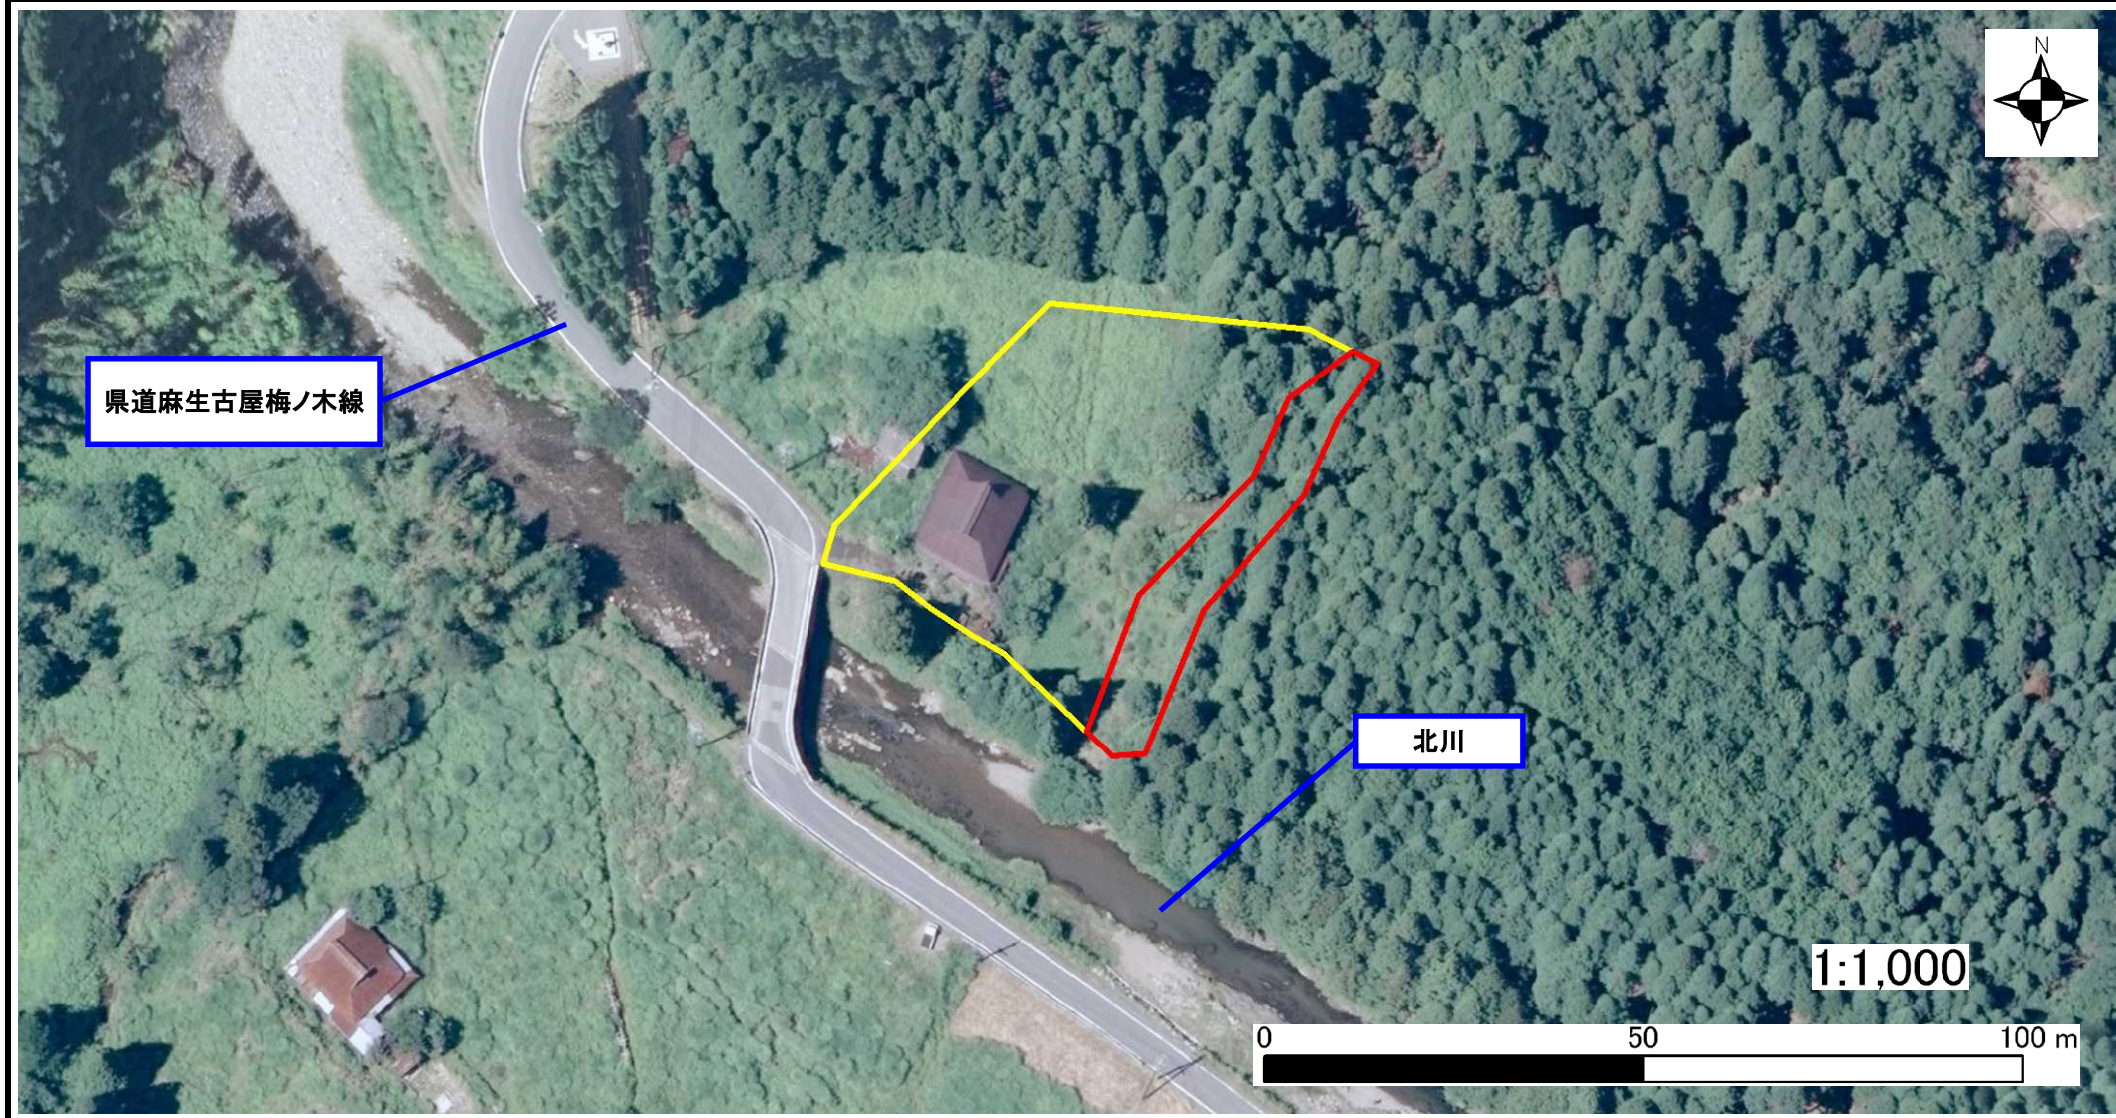
II-8935

雲洞谷14

滋賀県高島市朽木雲洞谷

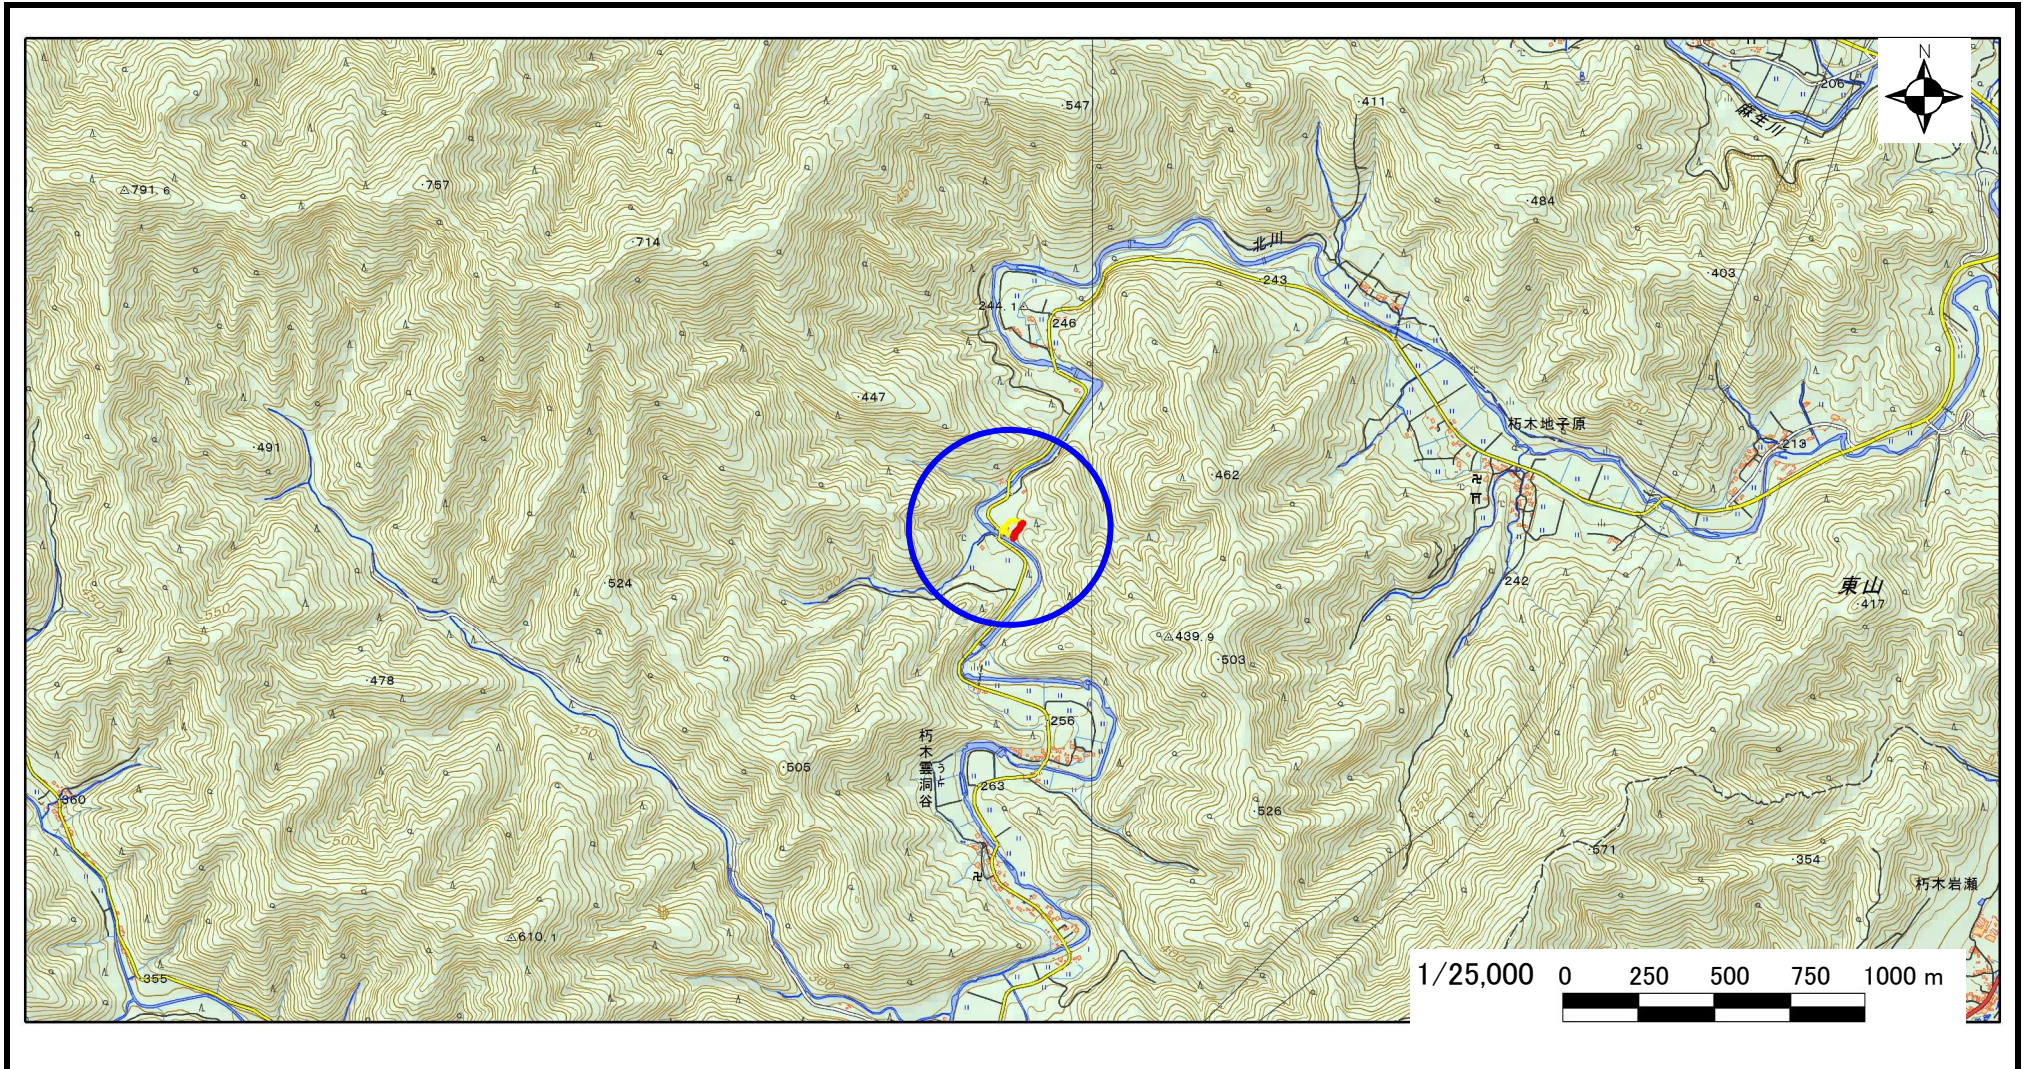
急傾斜地位置図(S=1/25,000)

箇所番号	Ⅱ-8935
箇所名	雲洞谷14
所在地	滋賀県高島市朽木雲洞谷

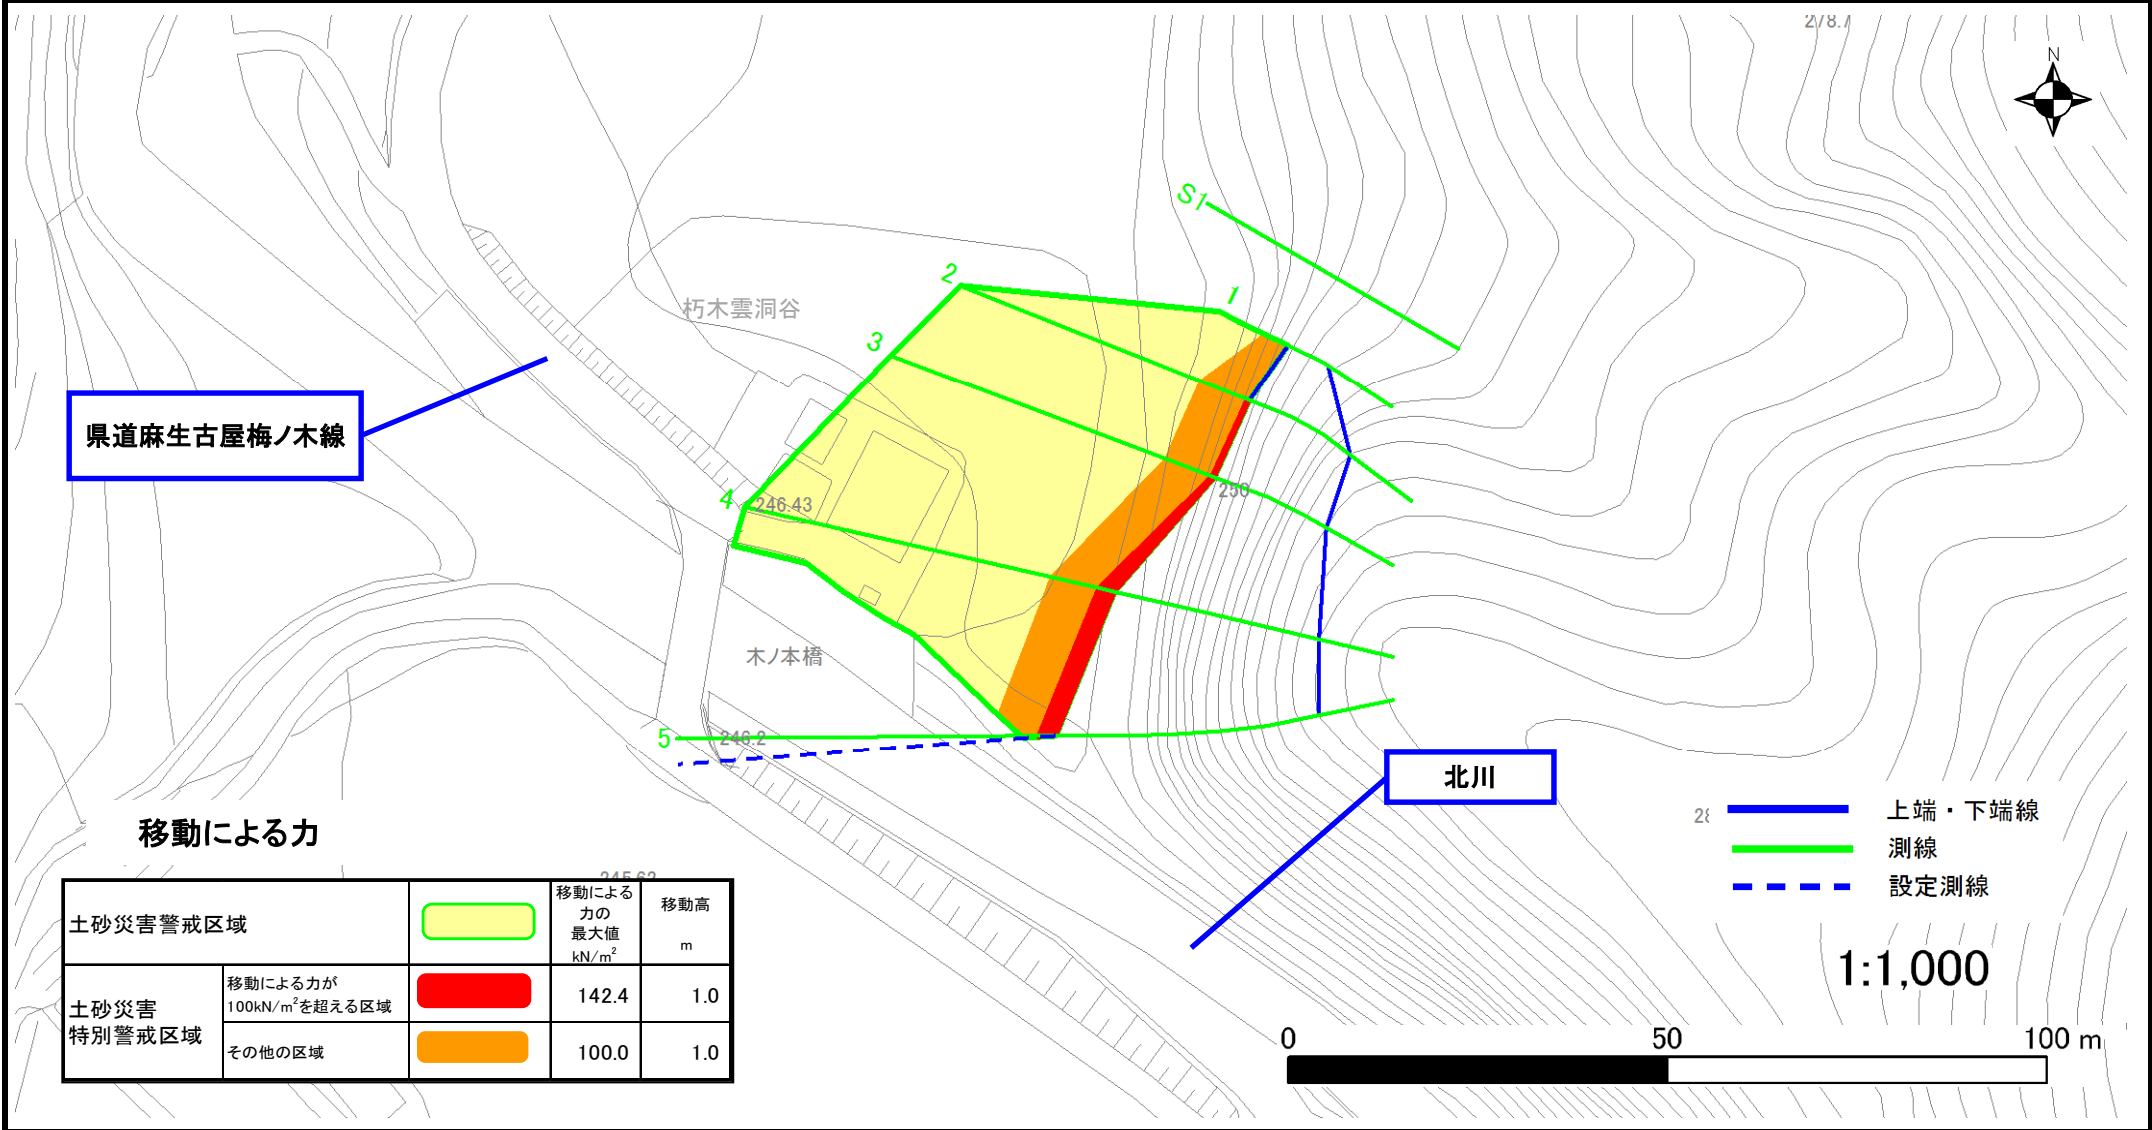
箇所番号	II-8935	箇所名	雲洞谷14	所在地	滋賀県高島市朽木雲洞谷
------	---------	-----	-------	-----	-------------

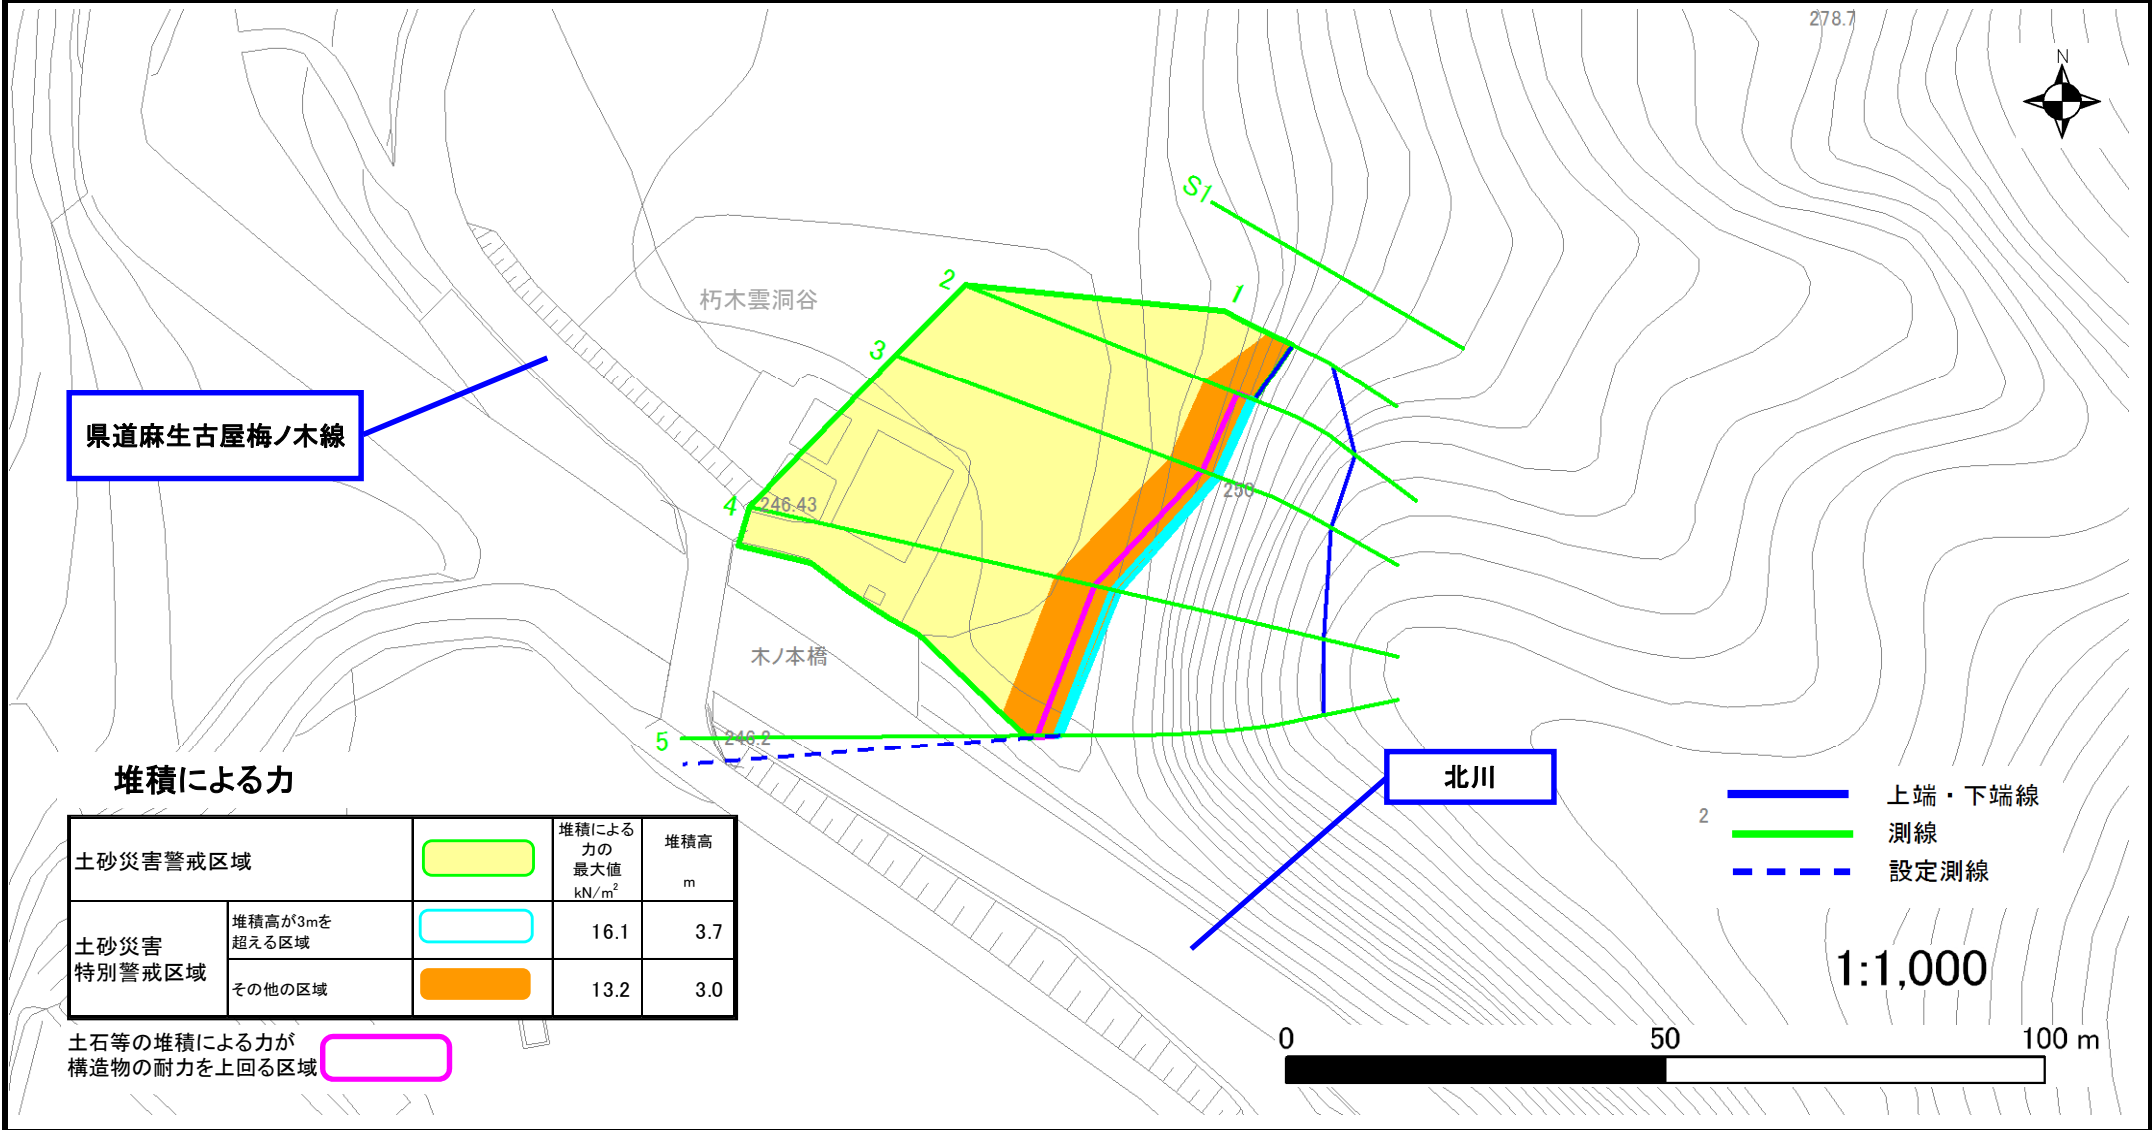
# 土砂災害警戒区域等設定図

箇所番号	II-8935	箇所名	雲洞谷14	所在地	滋賀県高島市朽木雲洞谷
------	---------	-----	-------	-----	-------------

## 堆積による力

土砂災害警戒区域		堆積による力の最大値 kN/m <sup>2</sup>	堆積高 m
土砂災害特別警戒区域	堆積高が3mを超える区域	16.1	3.7
	その他の区域	13.2	3.0

土石等の堆積による力が構造物の耐力を上回る区域
