土砂災害警戒区域 区域図

自然現象の種類	急傾斜地の崩壊
区域番号	Ⅲ-8922
区域の名称	麻生18
区域の所在地	滋賀県高島市朽木麻生

# 土砂災害警戒区域等設定図(オルソ画像)

# 土砂災害警戒区域等設定図

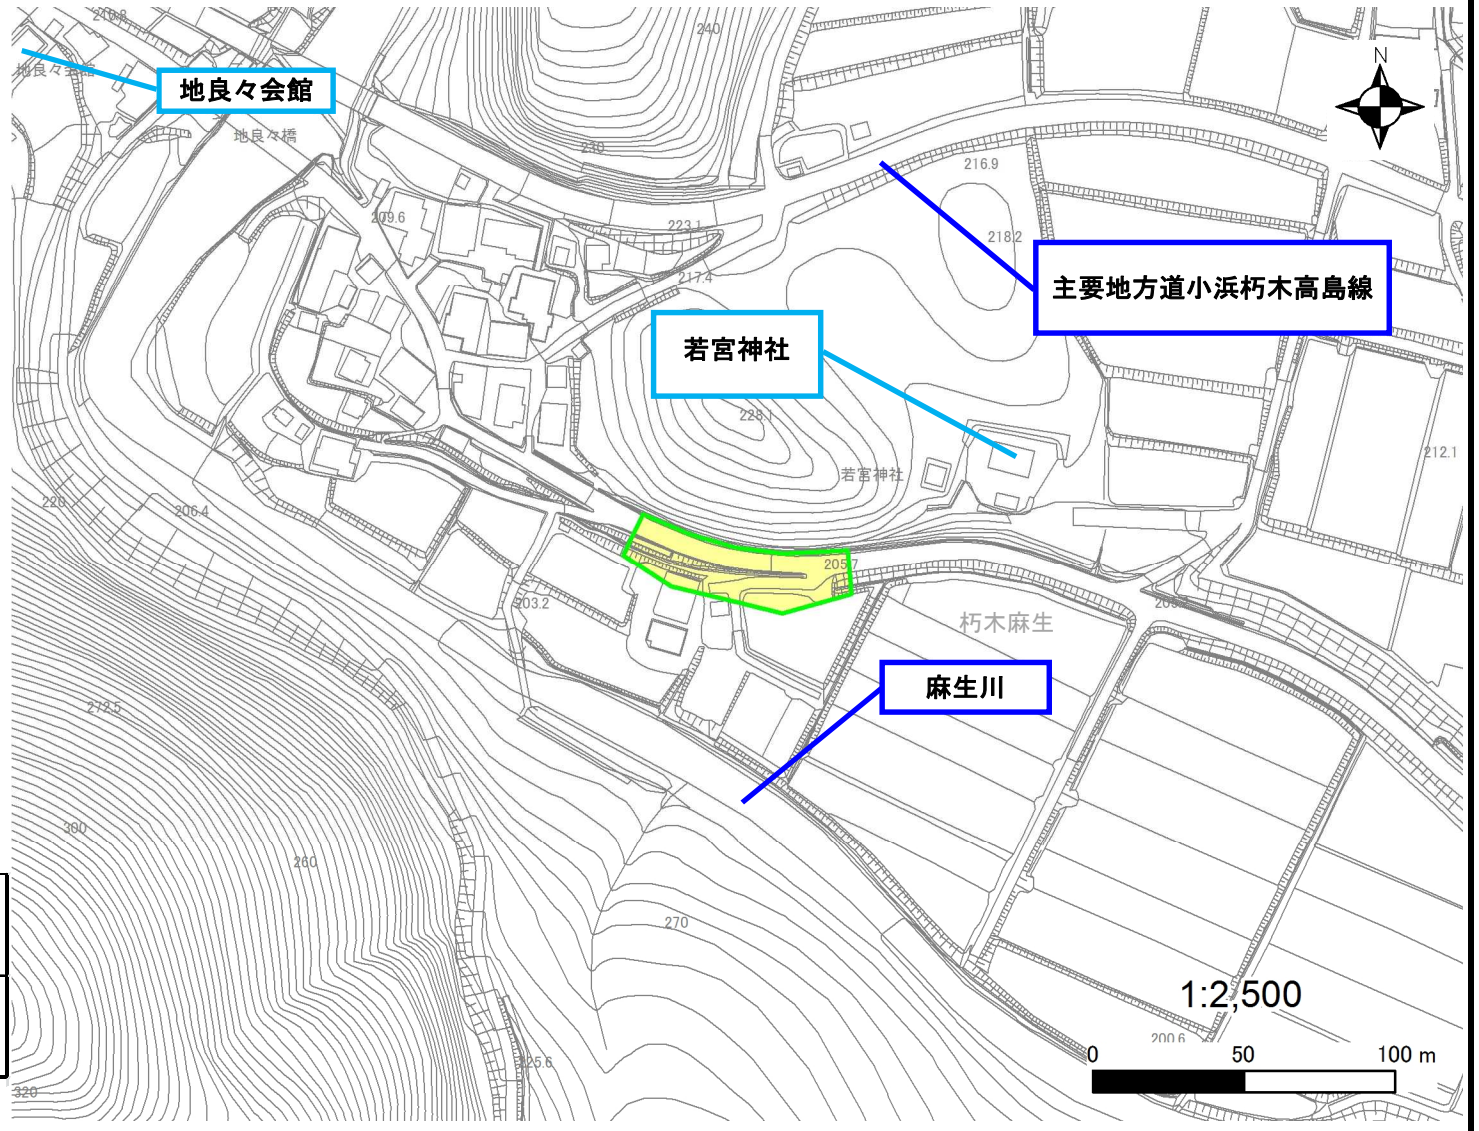
土砂災害警戒区域	
土砂災害特別警戒区域

○ この区域図は、空中写真測量による地形図に、実測による区域図を投影したものであり、一部異なって見える場合があります。  
 詳しくは、土木事務所にお尋ねください。

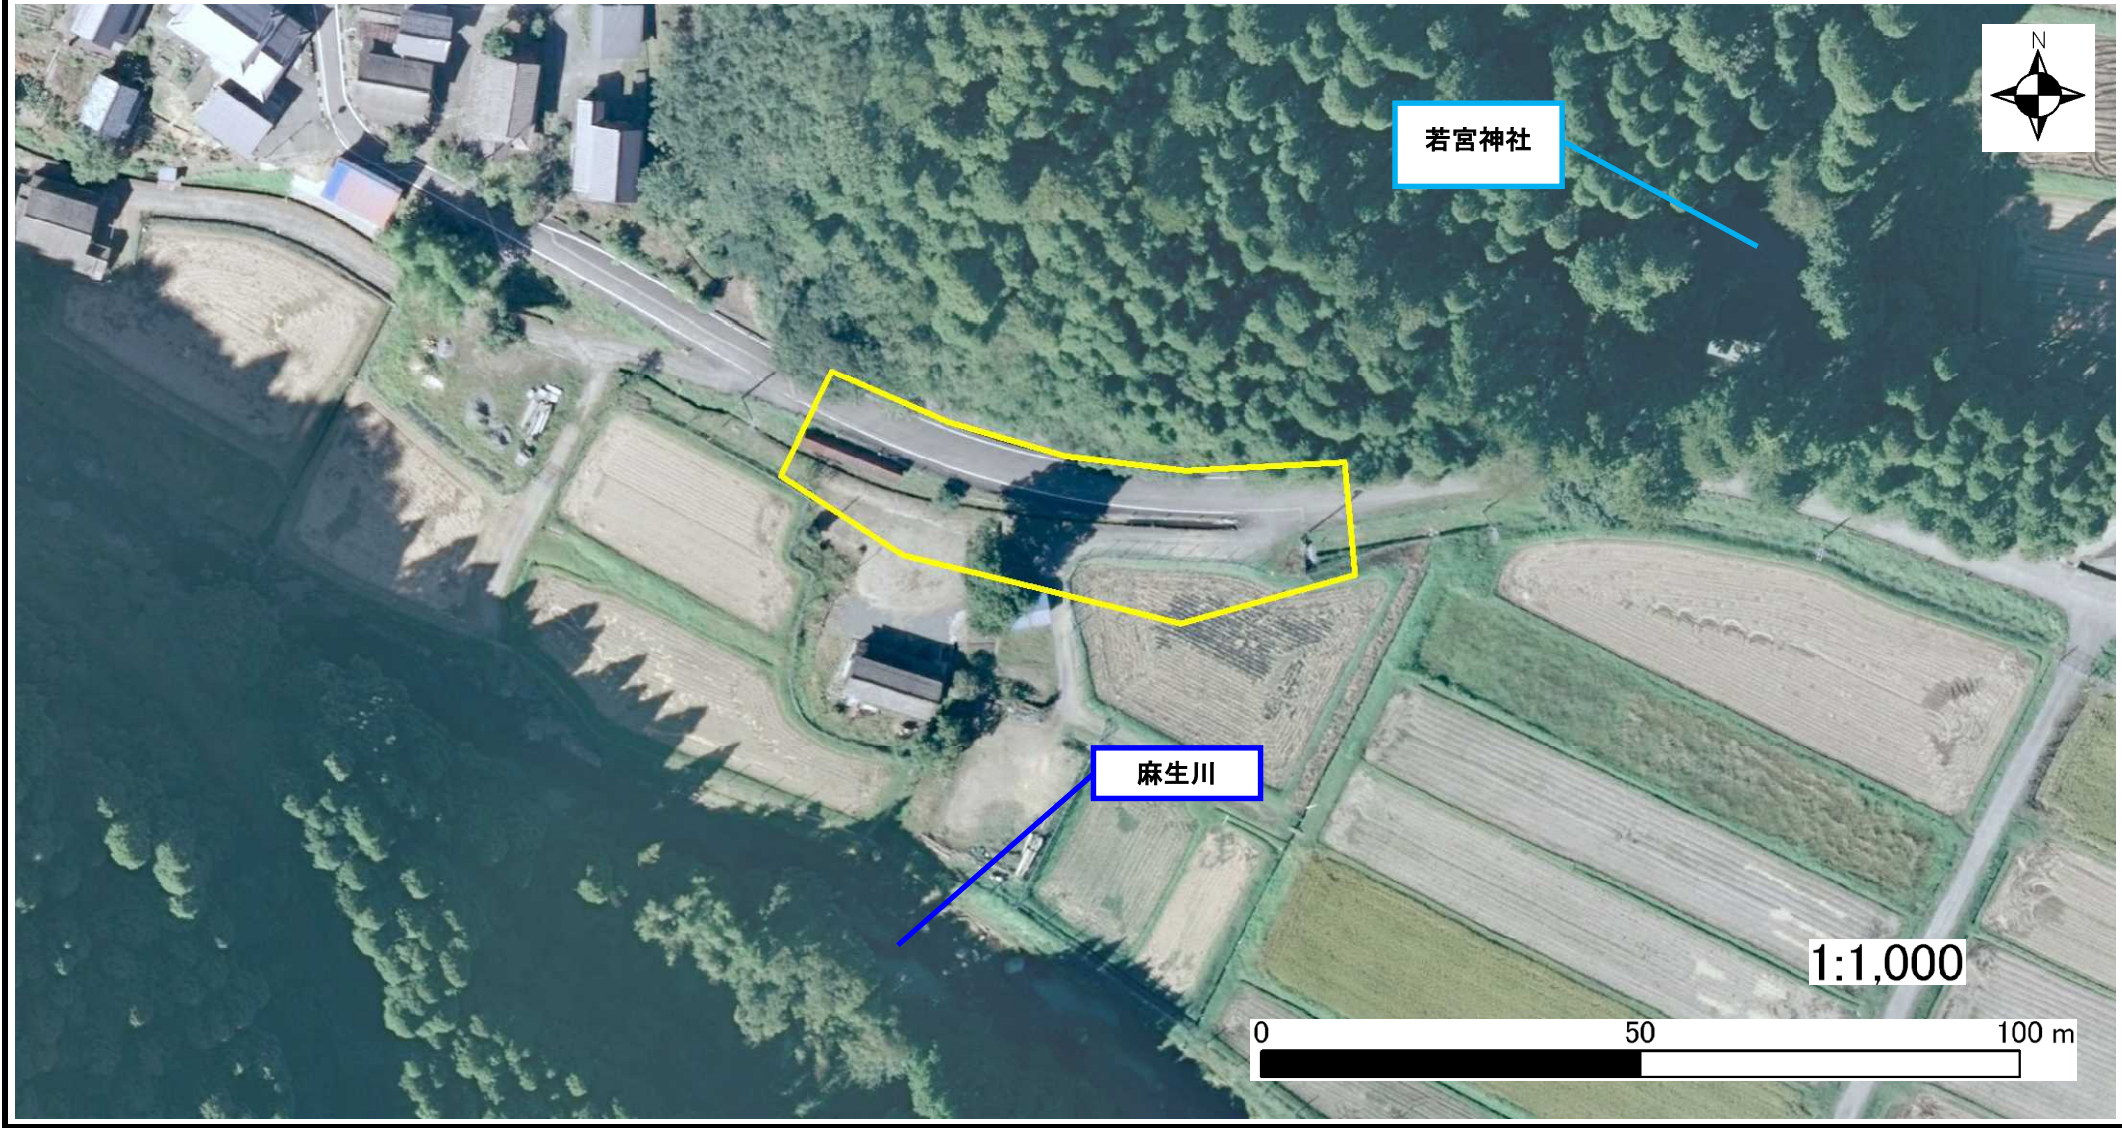
箇所番号	Ⅲ-8922	箇所名	麻生18	所在地	滋賀県高島市朽木麻生
------	--------	-----	------	-----	------------

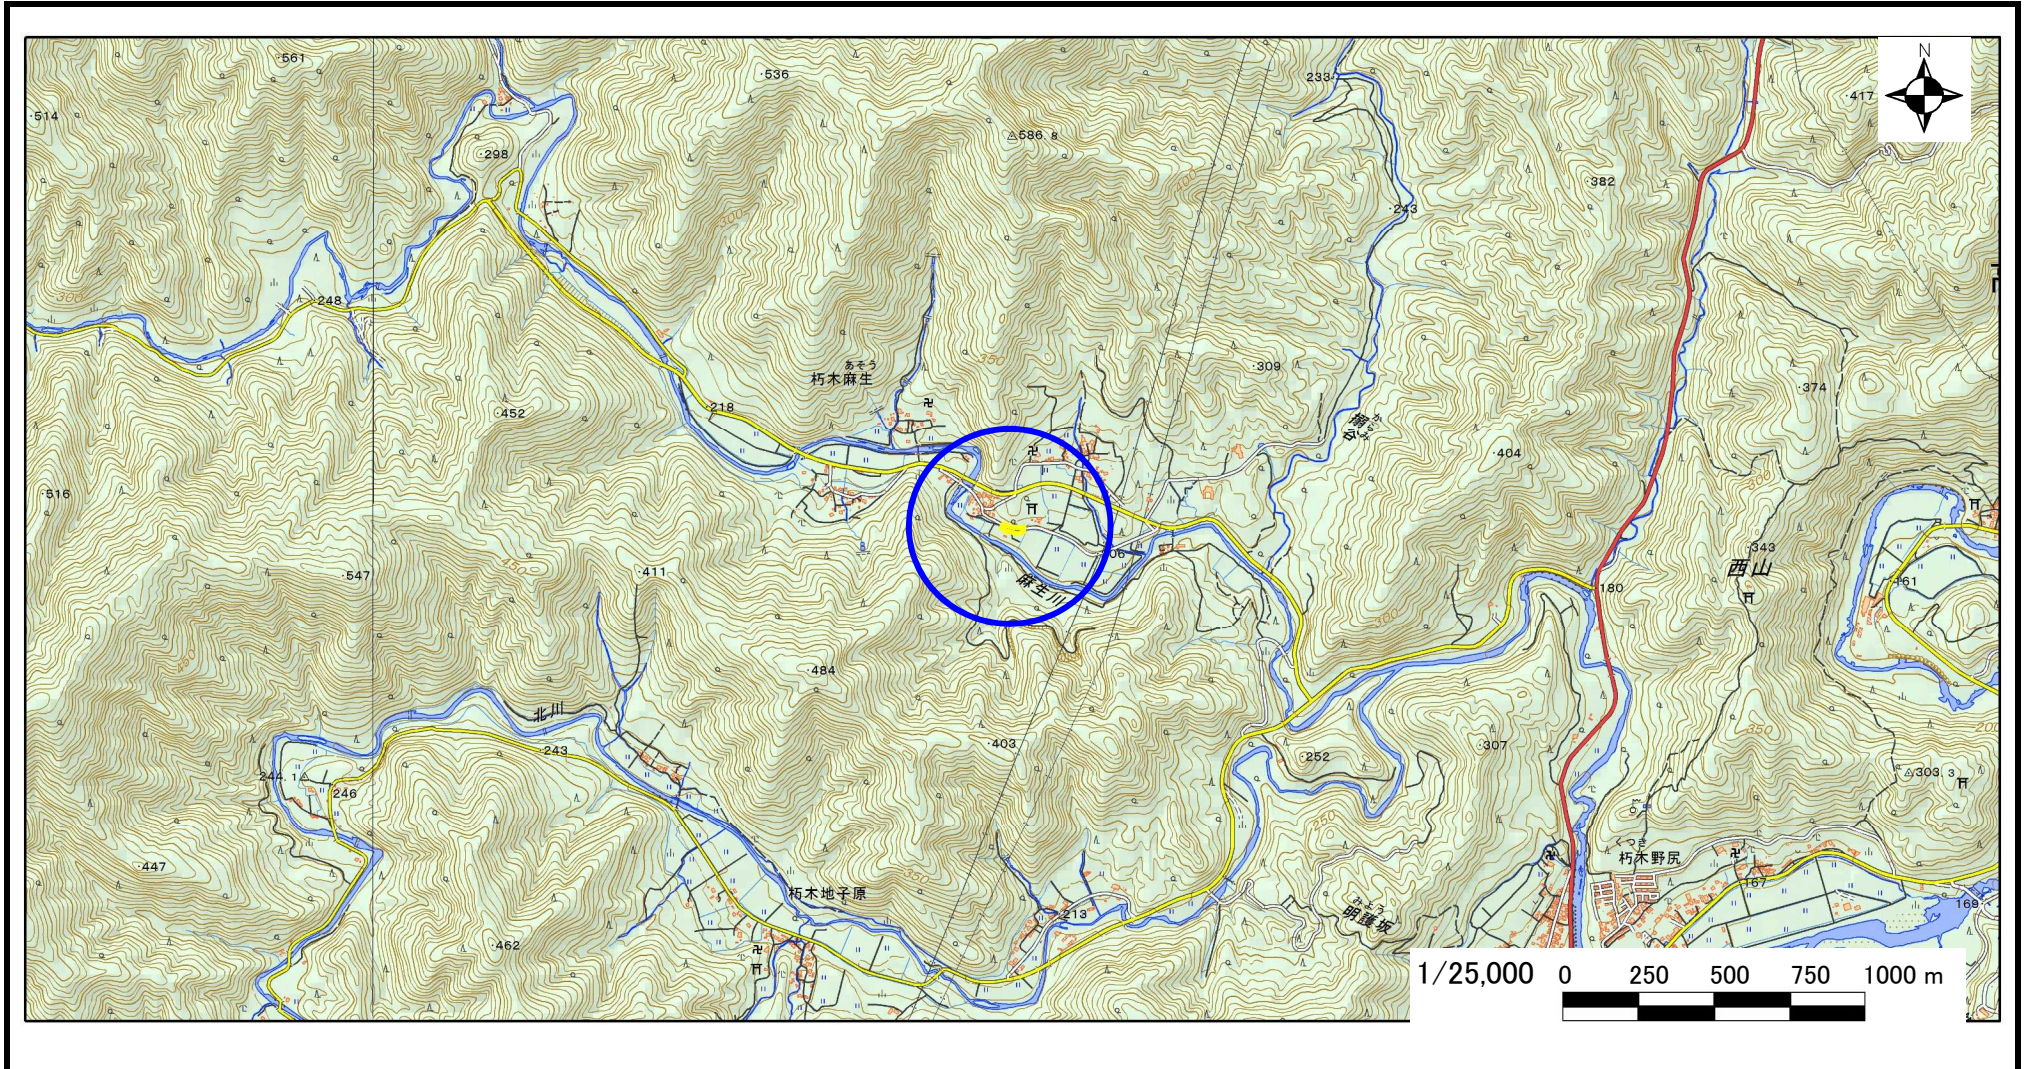
急傾斜地位置図(S=1/25,000)

# 急傾斜地の位置図

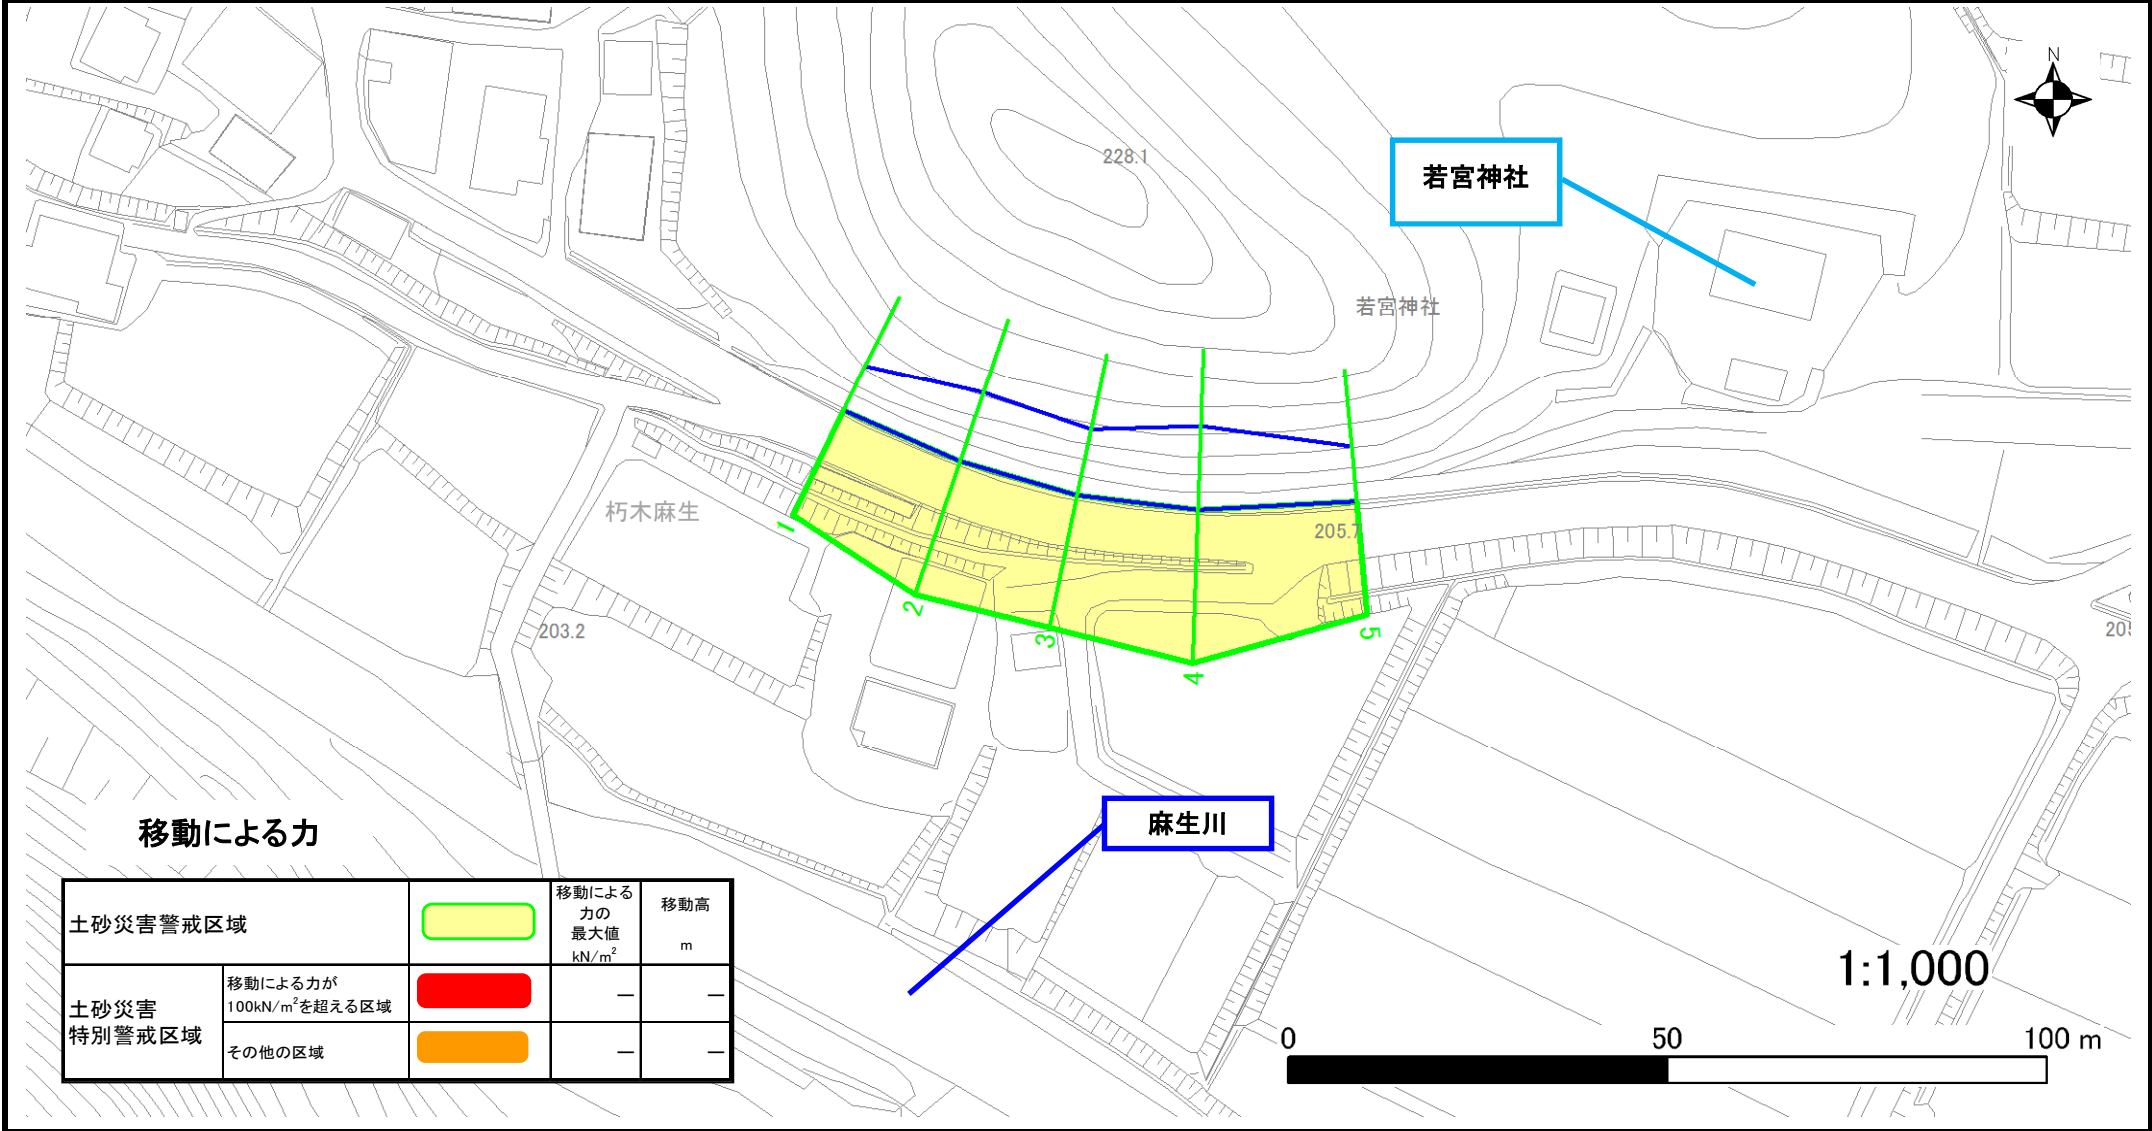
## 移動による力

土砂災害警戒区域		移動による力の最大値 kN/m <sup>2</sup>	移動高 m
	移動による力が100kN/m <sup>2</sup> を超える区域	—	—
土砂災害特別警戒区域	その他の区域	—	—

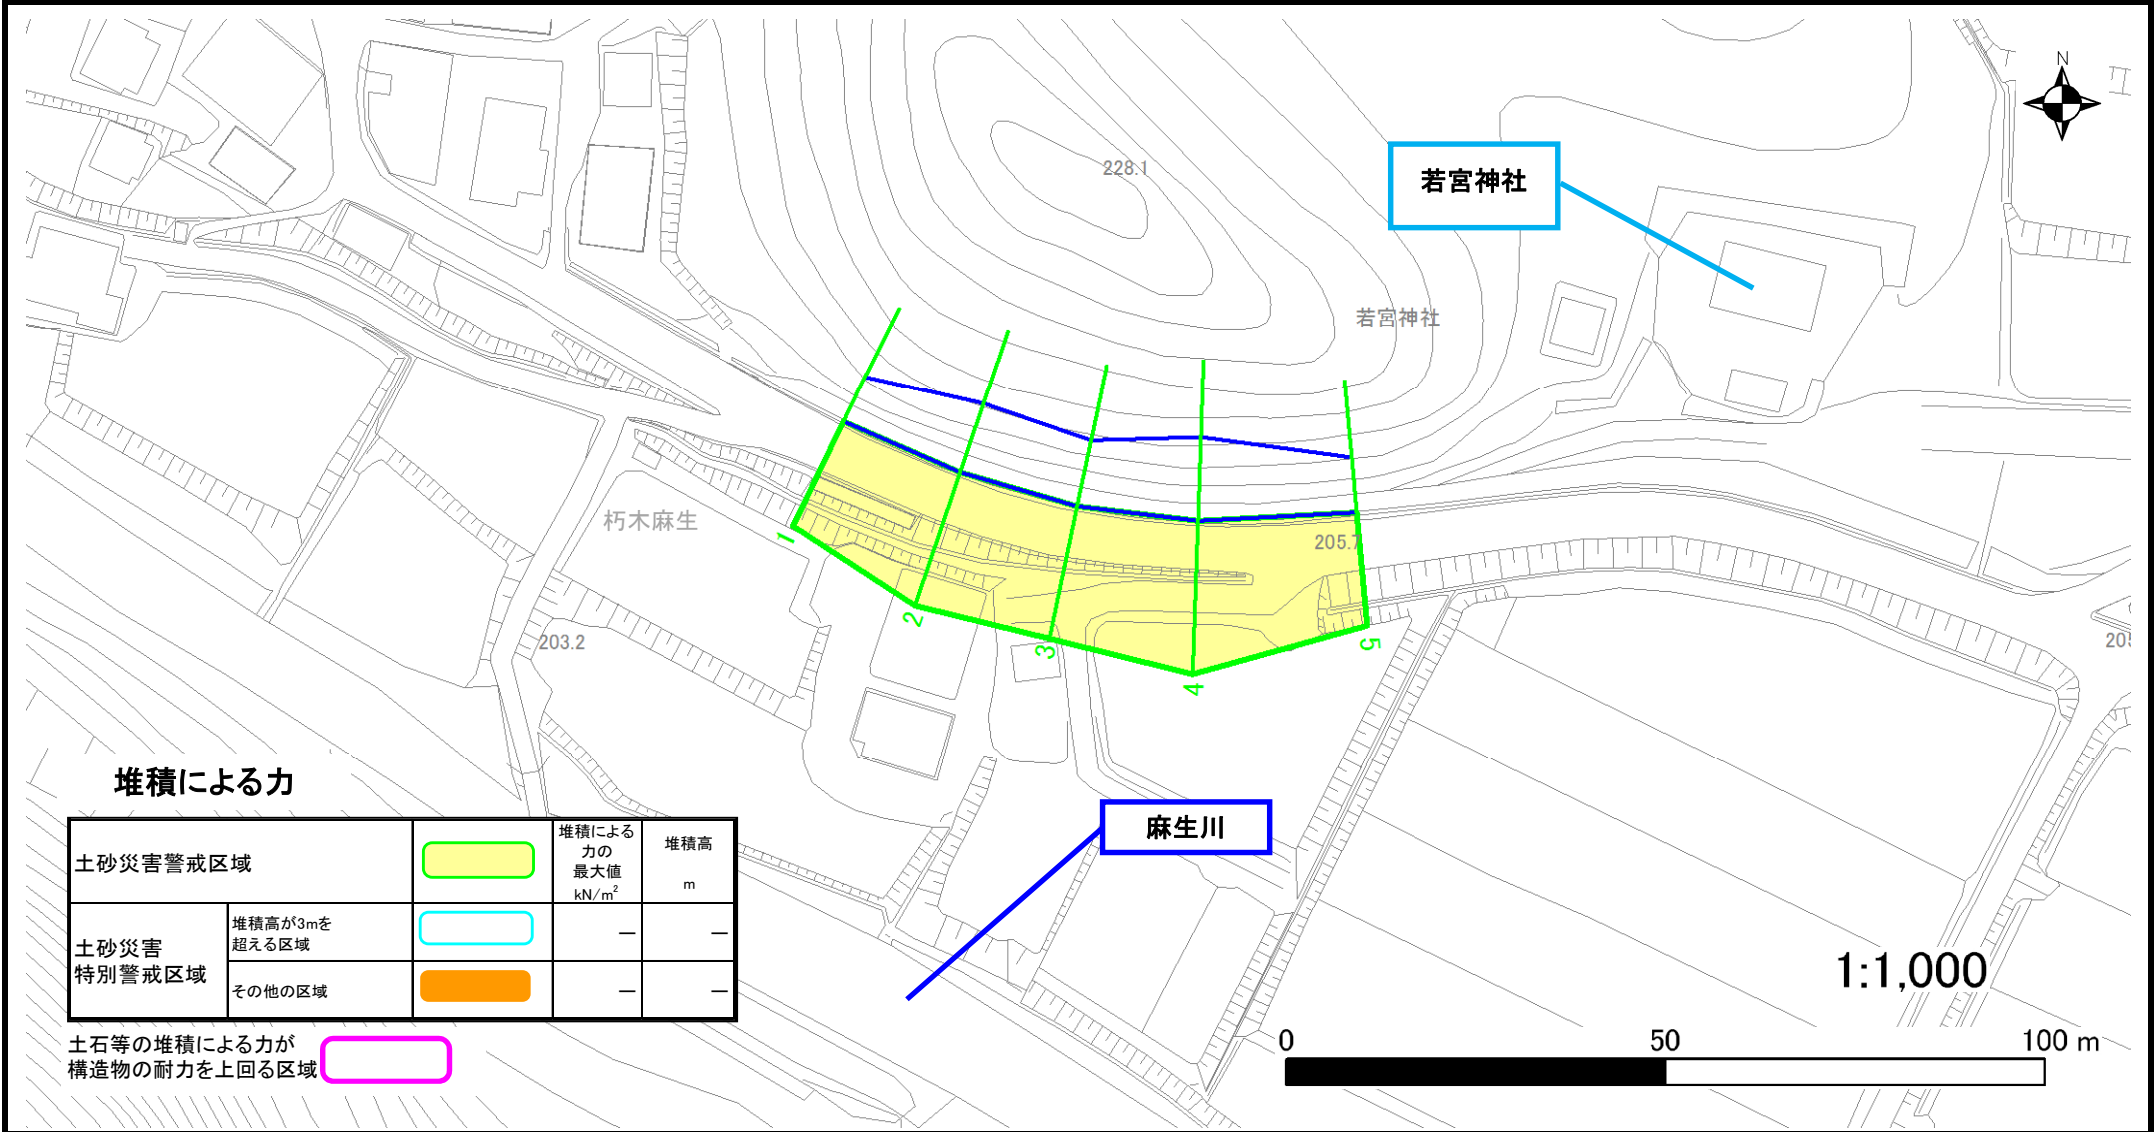
# 土砂災害警戒区域等設定図

## 堆積による力

土砂災害警戒区域		堆積による力の最大値 kN/m <sup>2</sup>	堆積高 m
土砂災害特別警戒区域	堆積高が3mを超える区域	—	—
	その他の区域	—	—

土石等の堆積による力が構造物の耐力を上回る区域
