土砂災害警戒区域

土砂災害警戒区域・土砂災害特別警戒区域 区域図

自然現象の種類	急傾斜地の崩壊
区域番号	II-2832
区域の名称	岡本(8)
区域の所在地	滋賀県草津市岡本町

土砂災害警戒区域等設定図(オルソ画像)

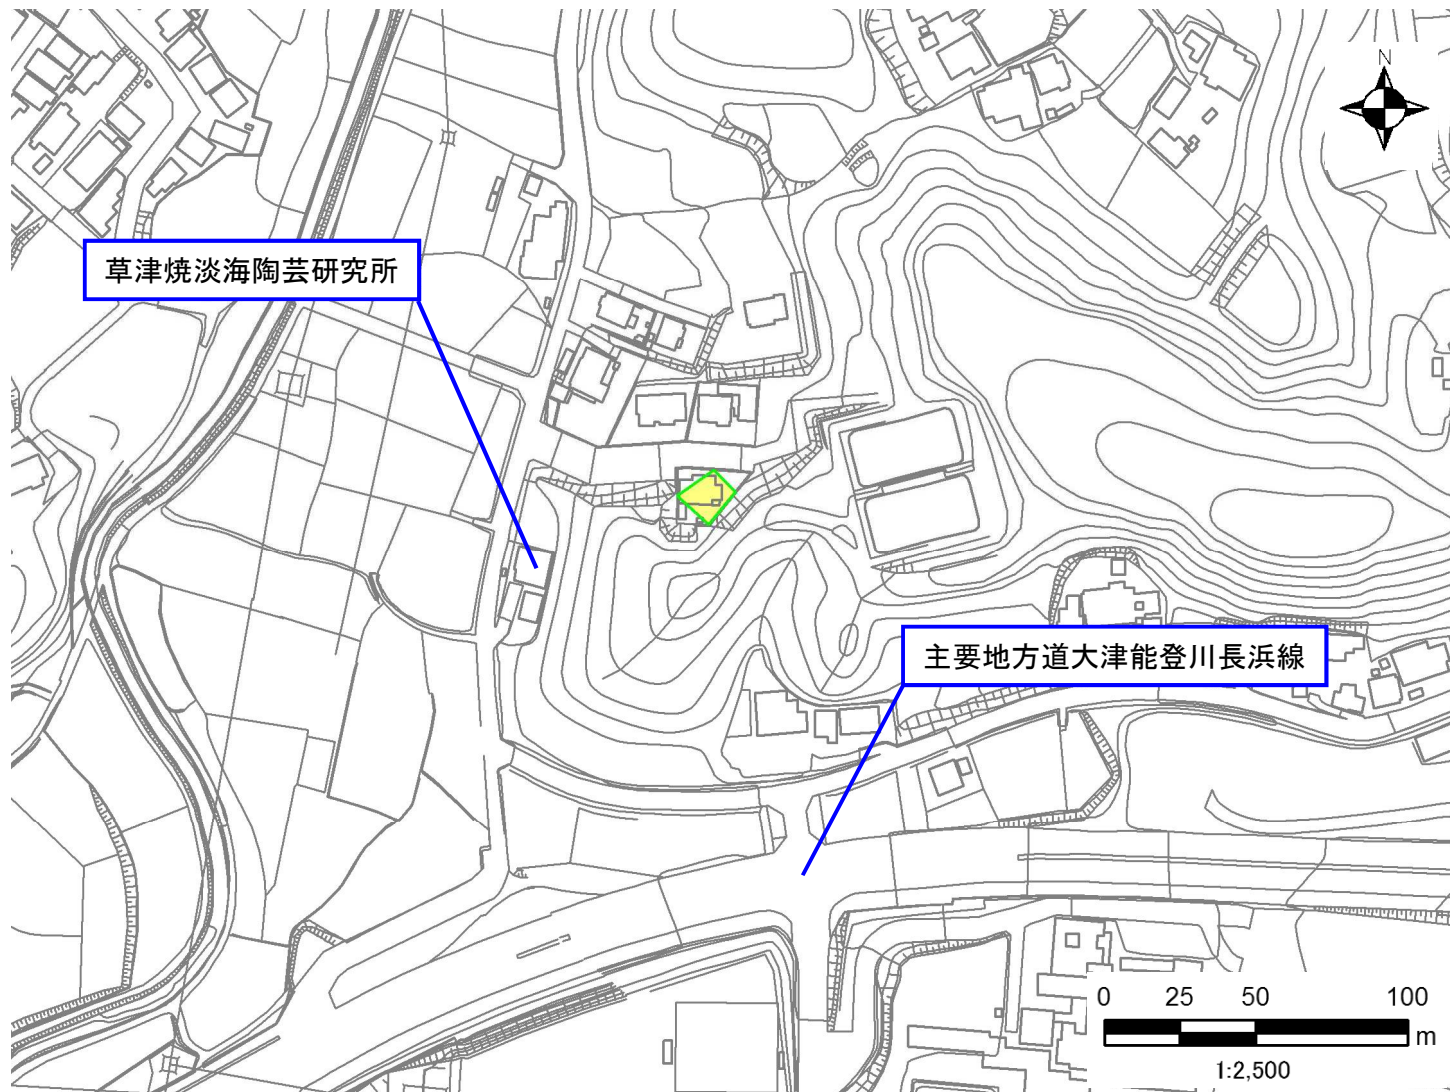
土砂災害警戒区域	
土砂災害特別警戒区域

○ この区域図は、空中写真測量による地形図に、実測による区域図を投影したものであり、一部異なって見える場合があります。
 詳しくは、土木事務所にお尋ねください。

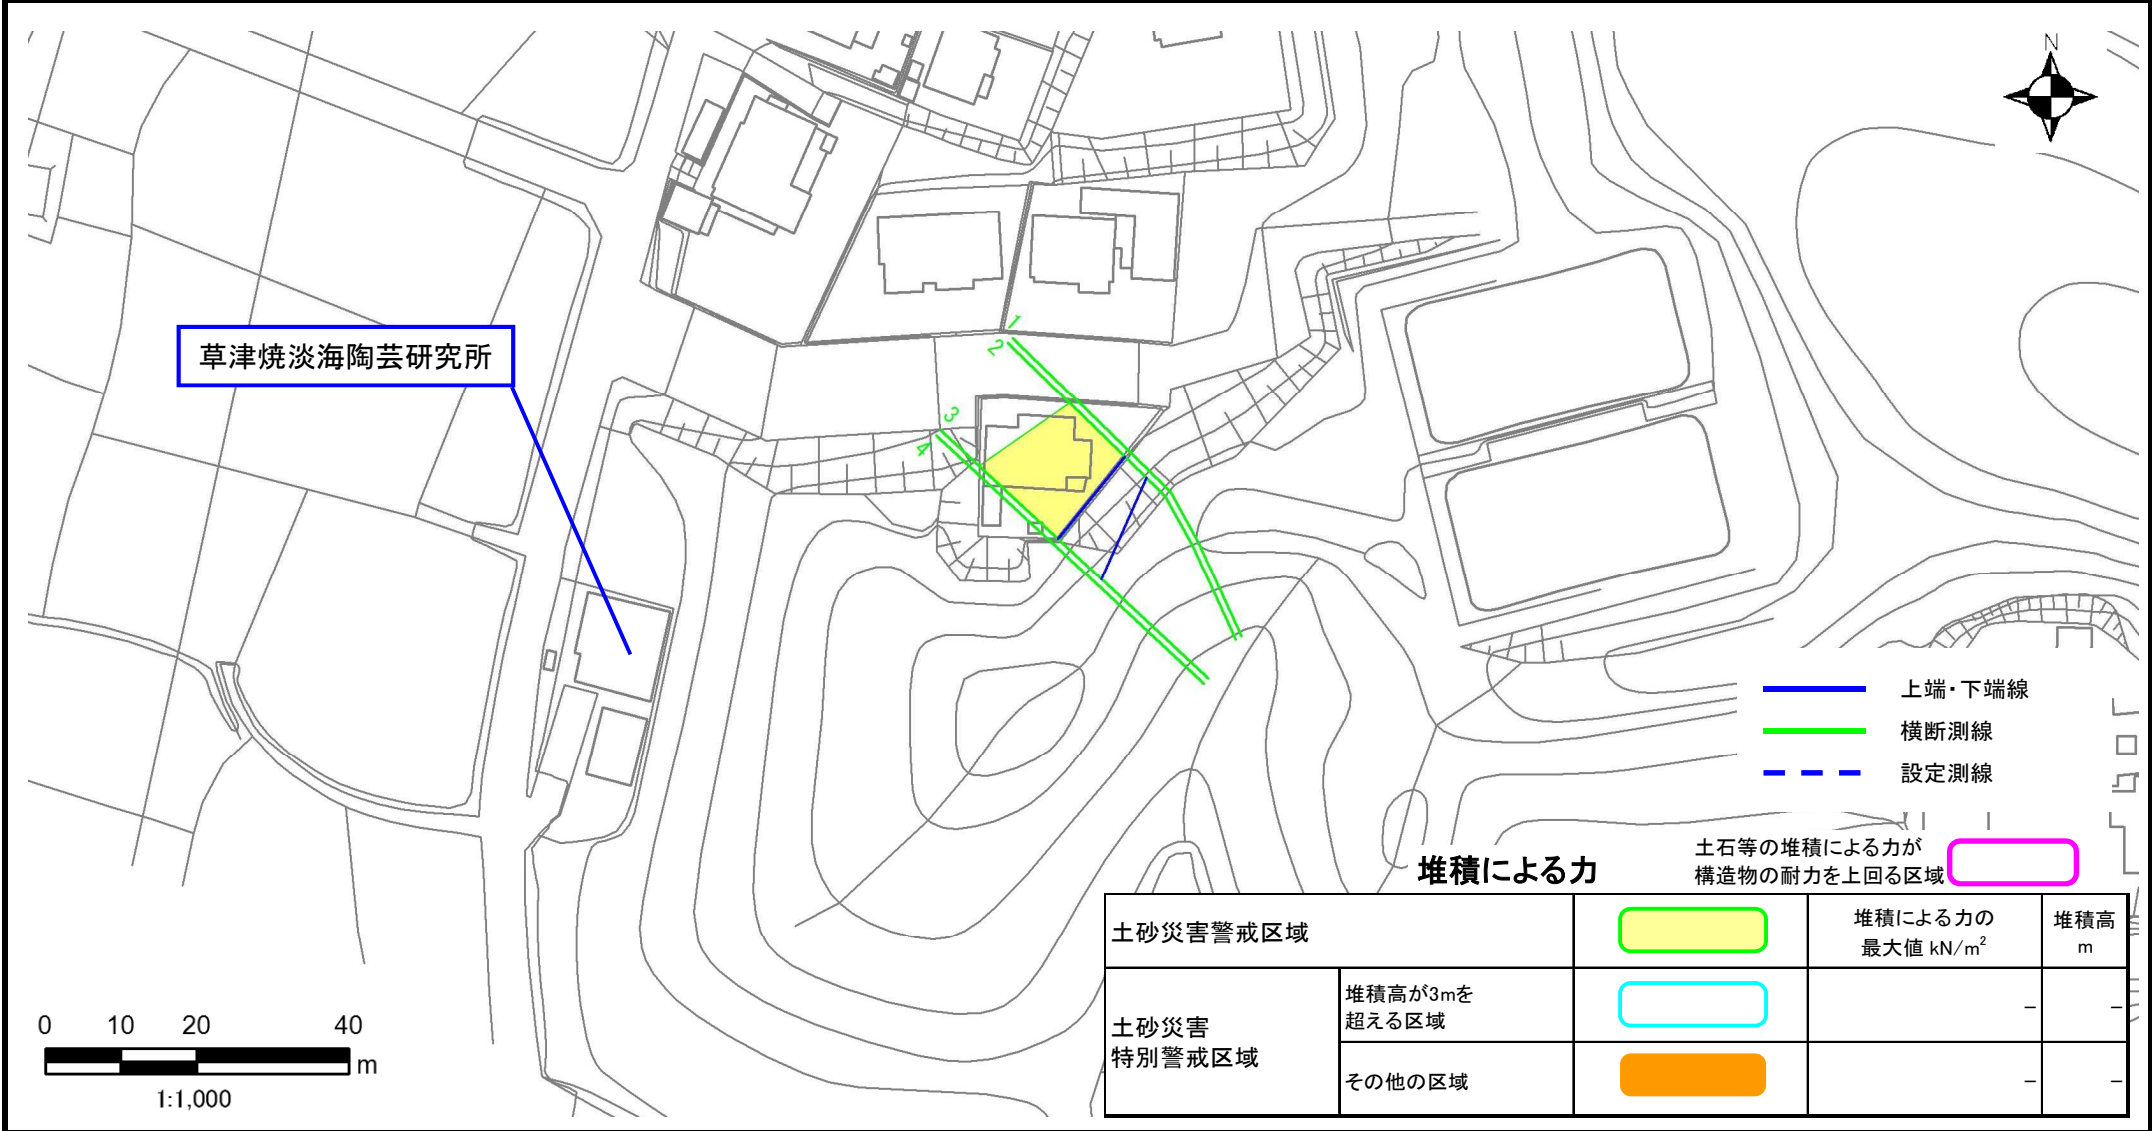
土砂災害警戒区域等設定図

移動による力

土砂災害警戒区域		移動による力の 最大値 kN/m^2	移動高 m
土砂災害 特別警戒区域	移動による力が 100kN/m^2 を超える区域		-
	その他の区域		-
