告示年月日 令和 3 年 2 月 19 日  
告示番号 滋賀県告示第 137 号

告示年月日 令和 3 年 2 月 19 日  
告示番号 滋賀県告示第 132 号

土砂災害警戒区域・土砂災害特別警戒区域 区域図

自然現象の種類	土石流
区域番号	2208034
区域名	金勝川支流
所在地	滋賀県栗東市東坂

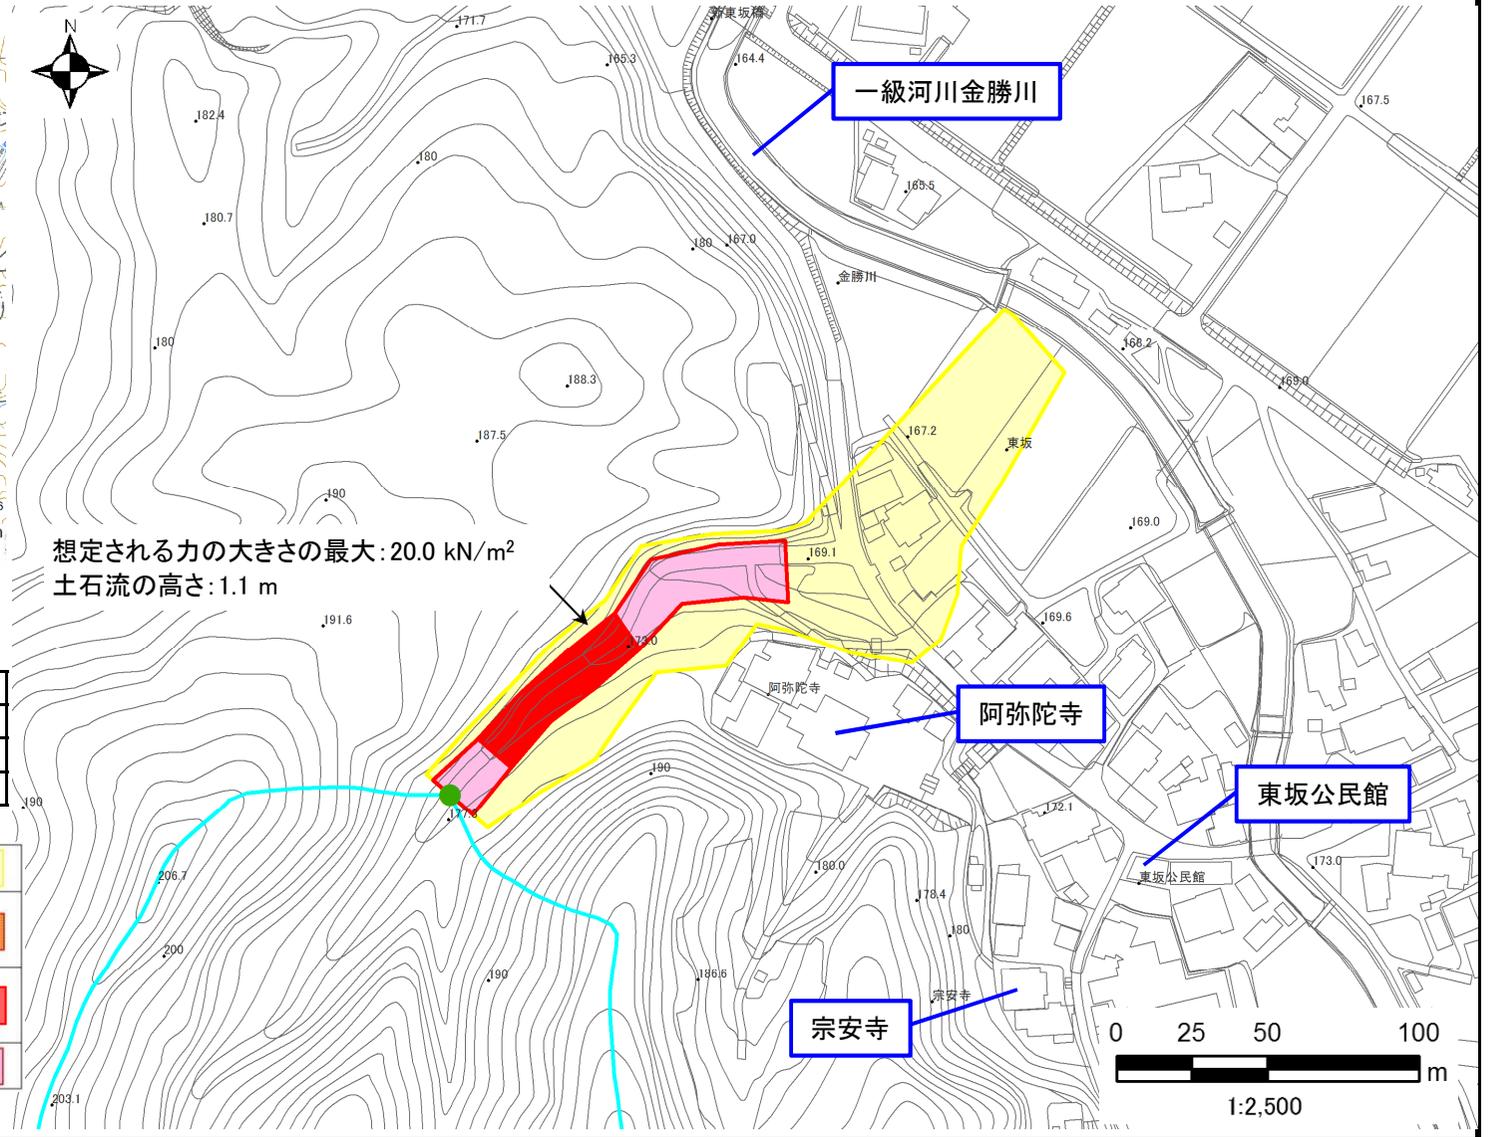
想定される力の大きさの最大: 20.0 kN/m<sup>2</sup>  
土石流の高さ: 1.1 m

土砂災害警戒区域			
土砂災害特別警戒区域	土石流の高さが1mを超える区域	土石流により建築物に作用すると想定される力が50kN/m <sup>2</sup> を超える区域	
		土石流により建築物に作用すると想定される力が50kN/m <sup>2</sup> 以下の区域	
	土石流の高さが1m以下の区域

○ この区域図は、空中写真測量による地形図に、実測による区域図を投影したものであり、一部異なって見える場合があります。  
詳しくは、土木事務所にお尋ねください。
