土砂災害警戒区域

土砂災害警戒区域・土砂災害特別警戒区域 区域図

自然現象の種類	土石流
区域番号	2206001
区域名	伯母川支流
所在地	滋賀県草津市馬場町・大津市桐生三丁目

溪流番号	2206001
水系名	淀川
河川名	伯母川
溪流名	伯母川支流

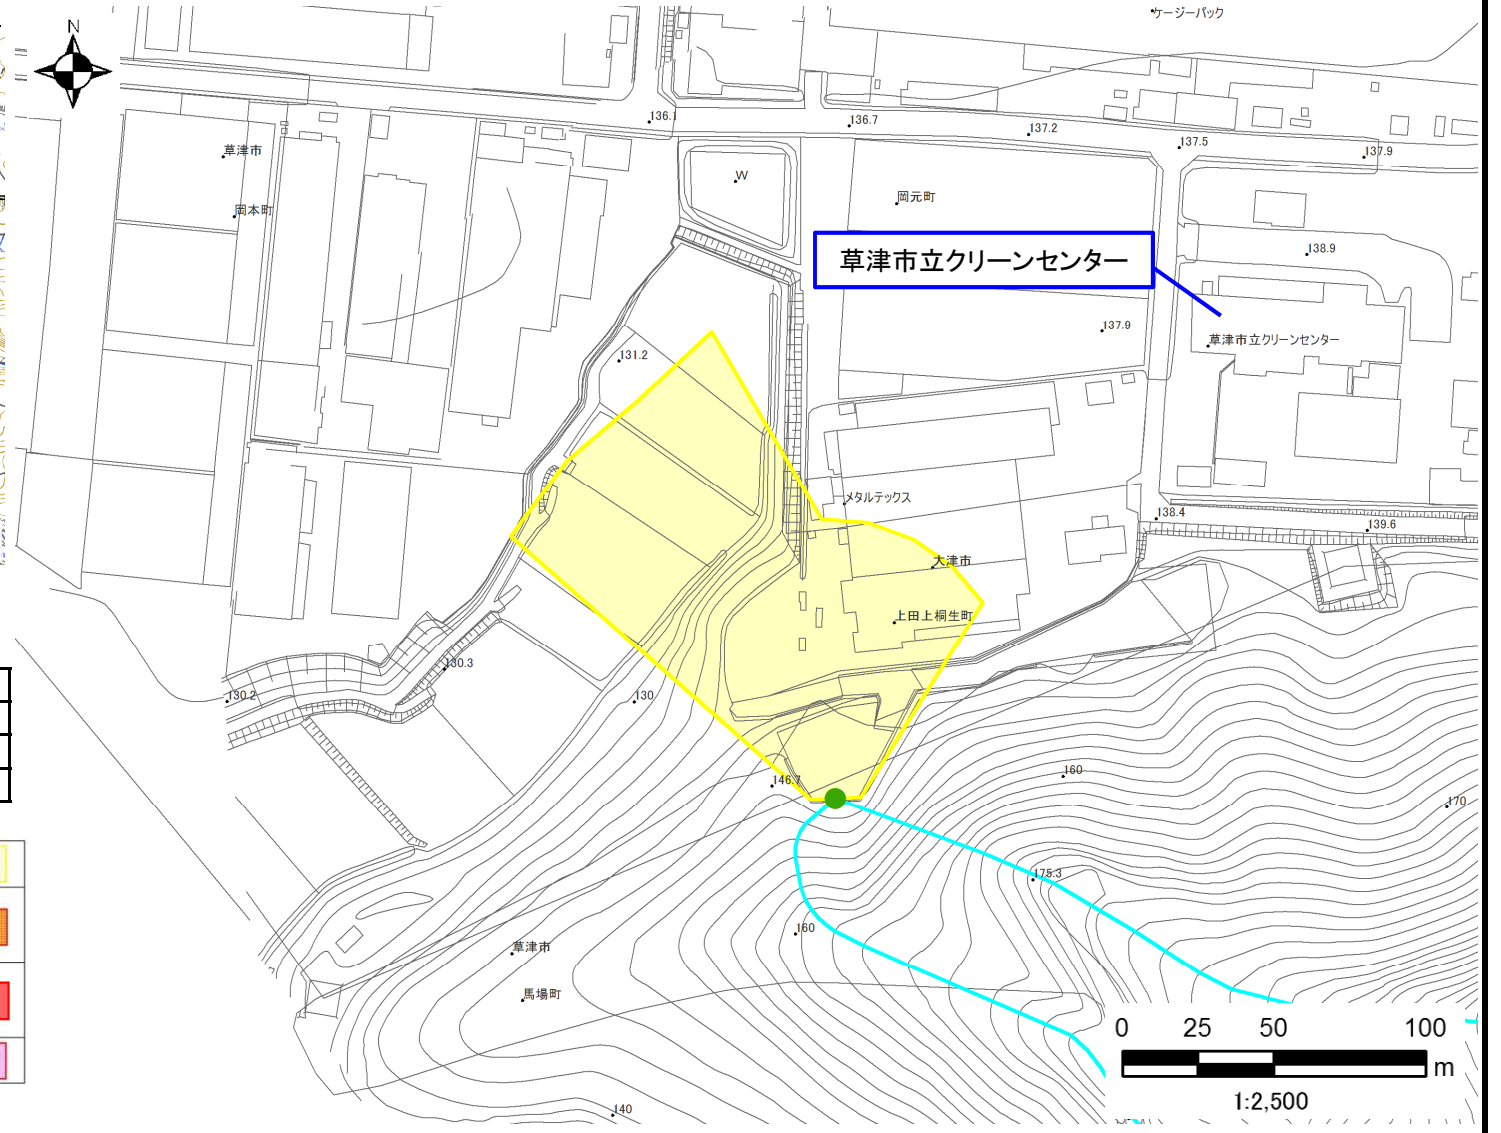
土砂災害警戒区域		
土砂災害特別警戒区域	土石流の高さが1mを超える区域	
	土石流により建築物に作用すると想定される力が50kN/m2を超える区域	
	土石流の高さが1m以下の区域

○ この区域図は、空中写真測量による地形図に、実測による区域図を投影したものであり、一部異なって見える場合があります。
 詳しくは、土木事務所にお尋ねください。
