(3) 表登山道の応急保全活動の概要

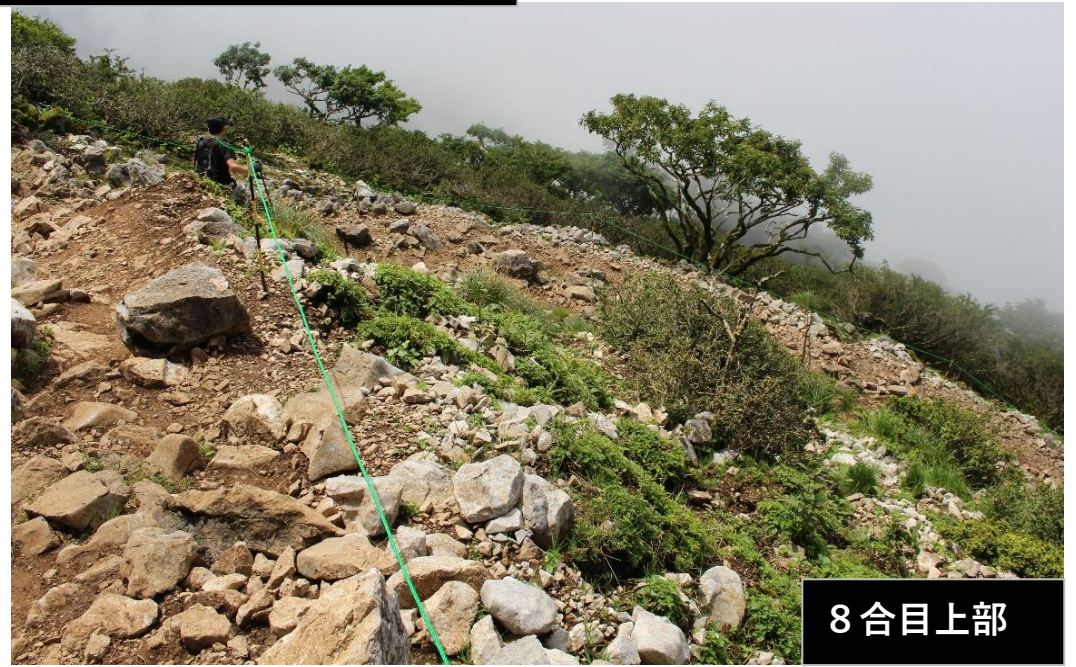
表土が無くなり落石の危険性がある登山道を緑ロープで規制

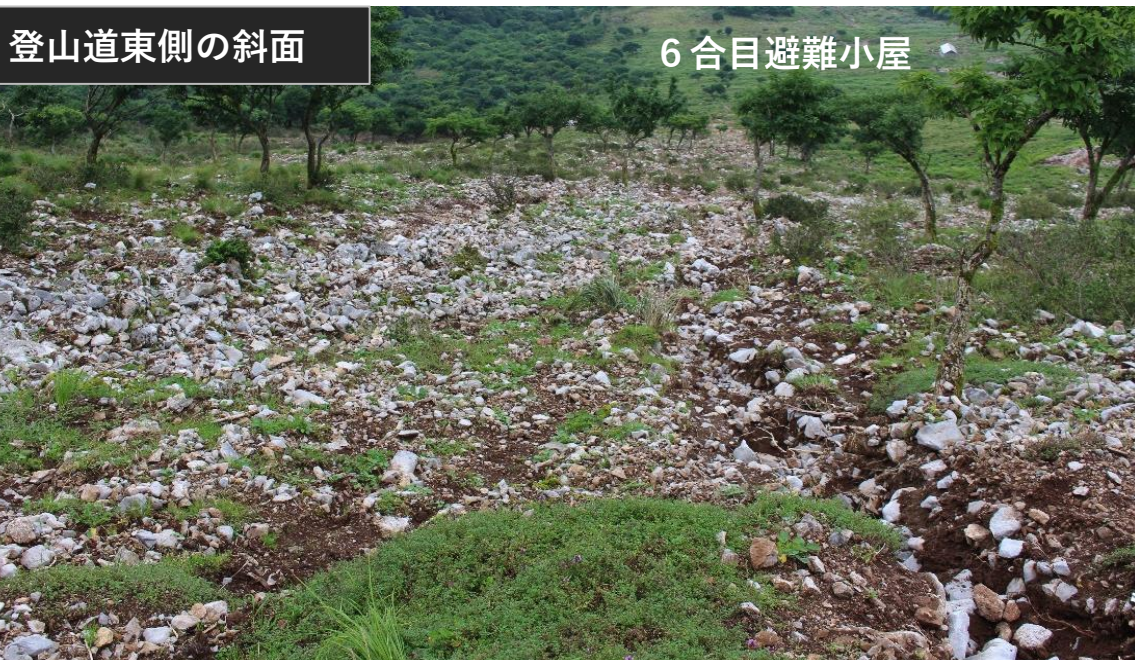
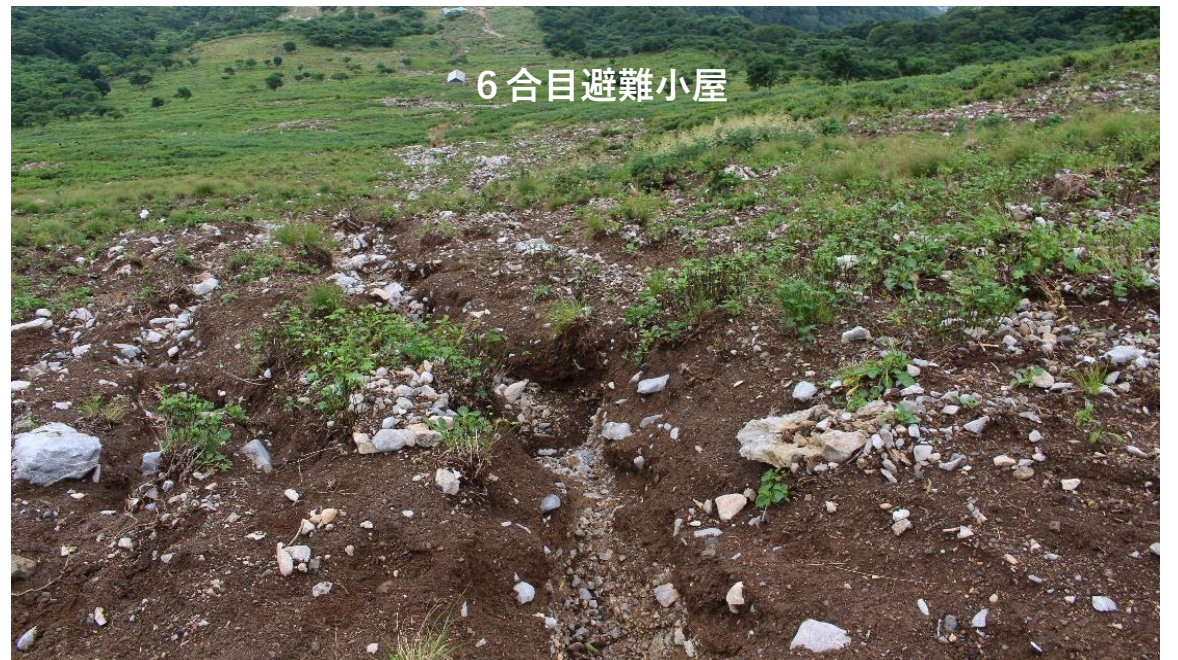
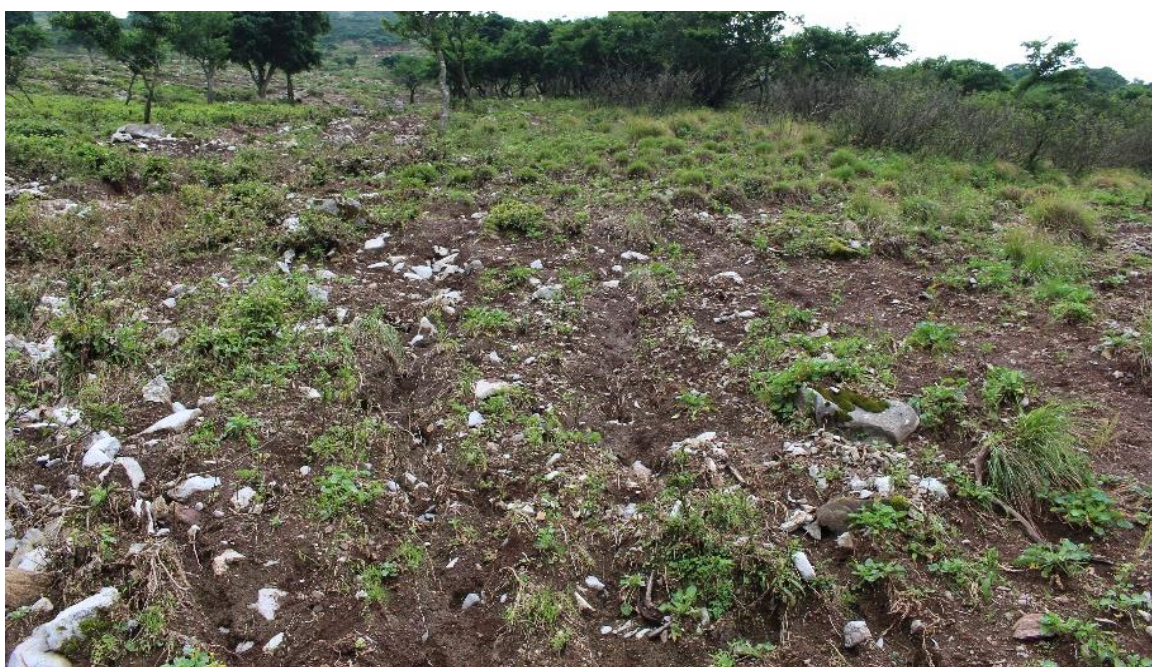
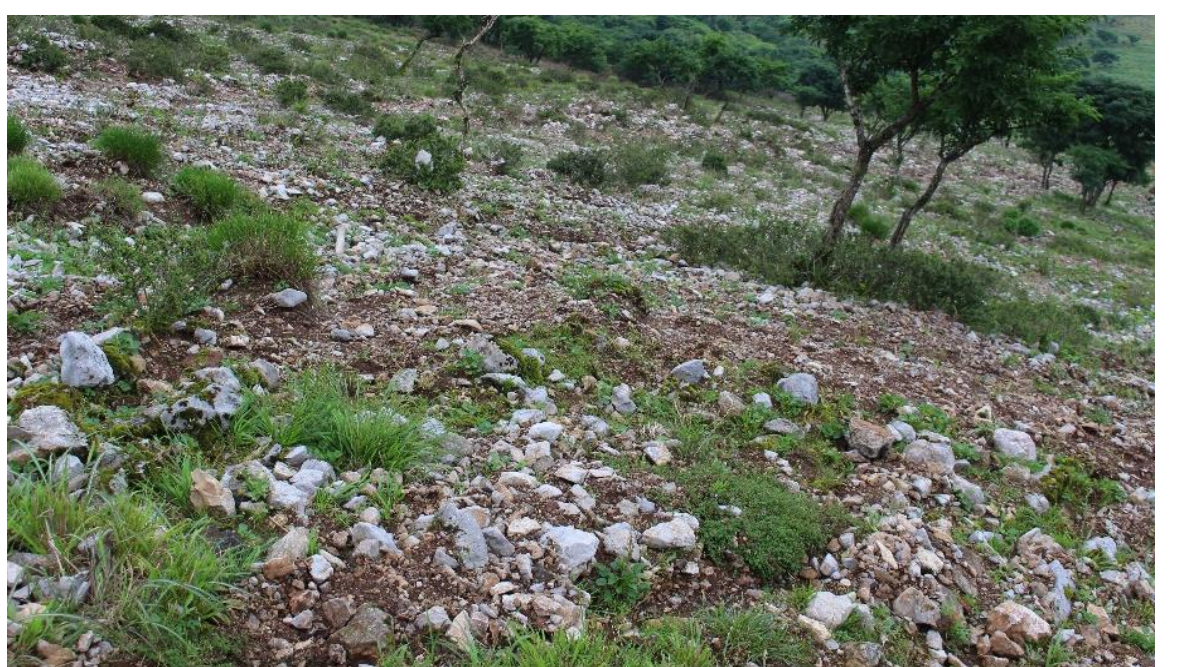
2 中腹斜面の広範囲で深刻な植生の破壊

中腹の広範囲にわたって、食害によって裸地化した斜面で大雨により土砂が大量に流出したため、かつては緑で覆われ季節折々の花々が咲き誇った豊かな植生を想像することすらできない深刻な植生の破壊が発生した。
