【情報提供】琵琶湖でのアオコの発生について(第2号)

アオコの発生状況

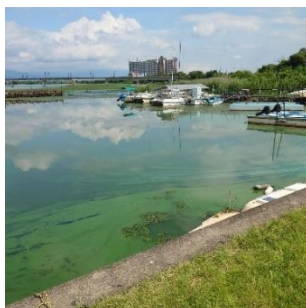
発生場所	確認日時	規模	レベル	水温(℃)	構成プランクトン (群体系数/mL)
矢橋船溜 (草津市矢橋町)	8月8日 9時32分	20m×5m	4	31.8	ミクロステイス属 3,100 アナバナ属 8,700 アファニゾメノン属 20 オシラトリア属 500
北山田漁港 (草津市北山田町)	8月8日 9時56分	5m×2m	4	32.7	ミクロステイス属 980 アナバナ属 4,700 アファニゾメノン属 140 オシラトリア属 40
赤野井地先 (守山市赤野井町)	8月8日 10時38分	5m×1m	4	33.2	ミクロステイス属 30,000 アナバナ属 40,000 アファニゾメノン属 60 オシラトリア属 1,500
