甲賀市信楽町江田区 本町地区  
水害・土砂災害に強い地域づくり計画  
概要版

## 第1章 水害・土砂災害に強い地域づくり計画策定の必要性

第II章 避難計画（そなえる対策）

第III章 安全な住まい方のルール（とどめる対策）

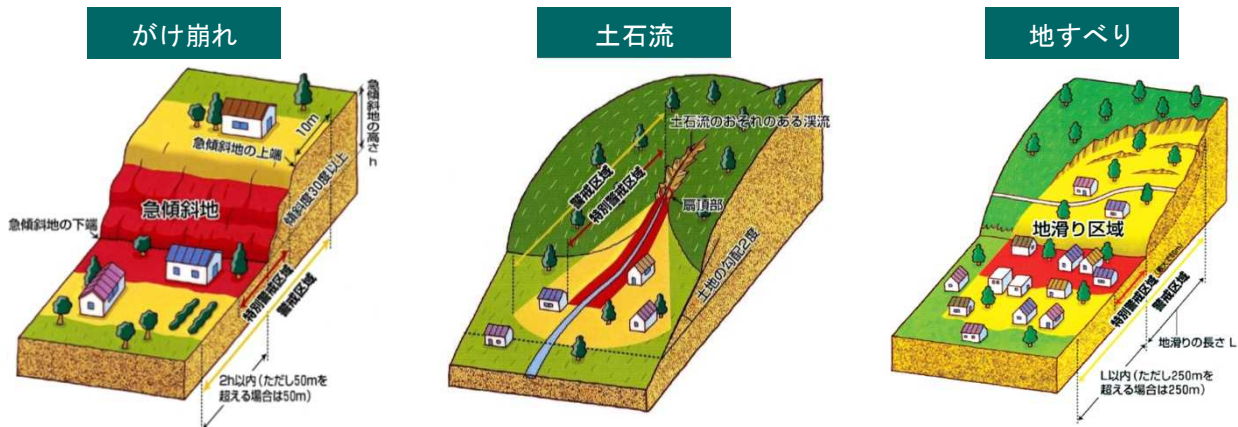
○こんな場所が対象になります。

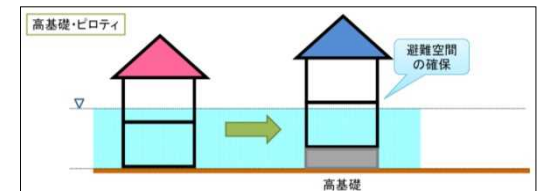
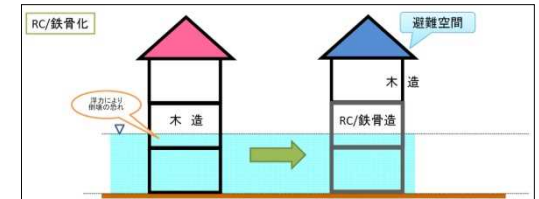
安全な避難空間の確保

- ◆逃げ場所のある家とするには、以下に示すように、盛土を施す、バルコニーを作る、基礎を高くするなどの方法があります。想定水位より下の部分は、浸水しても耐えられる丈夫さも求められます。
- ◆今すぐ行うことは難しいですが、住んでいる家の建て替えなどに合わせて、2階床面の高さを「地先の安全度マップ」の想定水位より高くし、逃げ場所のある家となるようにしていきましょう。
