淀川水系
甲賀・湖南圏域河川整備計画
(変更原案)
計画概要説明資料

令和5年8月
滋賀県

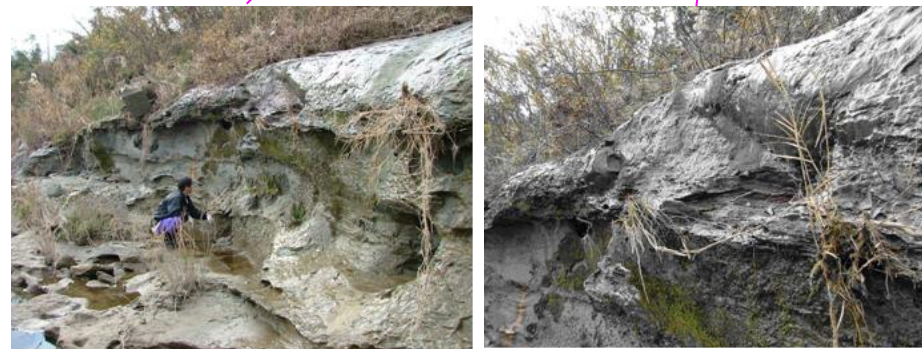
野洲川の古琵琶湖層（甲西中央橋上流 左岸）

また、特色ある地層として主に粘土砂礫層よりなる古琵琶湖層群蒲生累層・阿山累層・甲賀累層(通称「ヌリ」、「ズニンコ」、「ズリンコ」とも呼ばれる)があり、浸食の激しいところでは、これが露出しています。

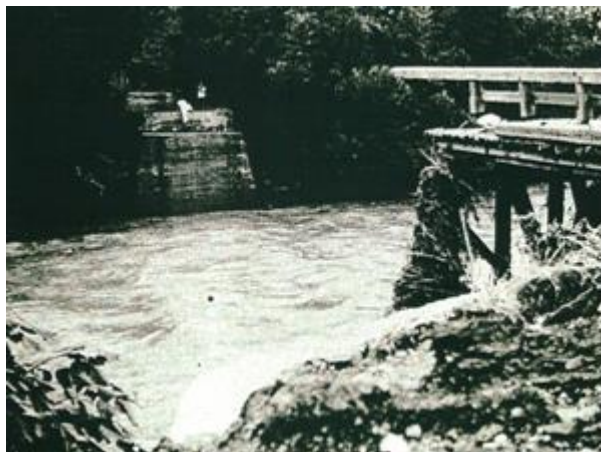
杣川・金太橋流出
(昭和28年9月25日洪水)

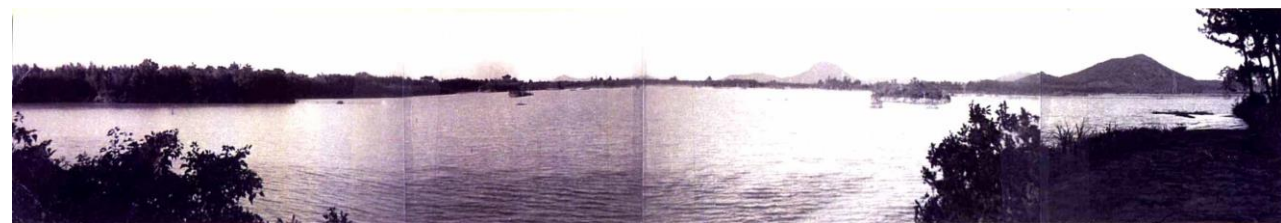
金勝川
(昭和28年洪水)

金勝川では、昭和28年の洪水により下流の屈曲部が破堤し、多大な被害が発生しました。近年でも、平成25年9月の台風18号により目川池下流で堤防が決壊し、家屋全壊1戸、半壊2戸、床下浸水6戸の被害が発生しました。

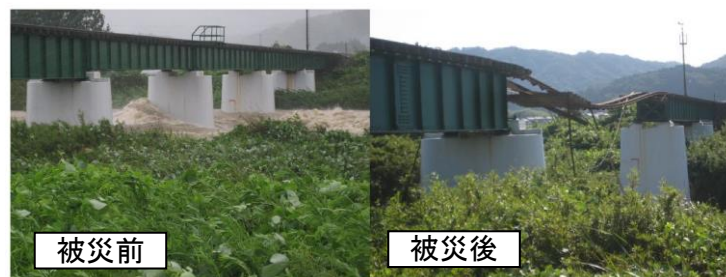
杣川・信楽高原鐵道杣川橋梁流失
(平成25年9月洪水)

杣川では、昭和28年9月の台風13号により、甲賀市土山町において24時間雨量で209.6mm、時間雨量で44.5mmという大雨が降り、家屋全壊22戸、半壊93戸、流失8戸、床下浸水3,619戸、床上浸水979戸の被害が発生しました。また、昭和40年9月の台風24号により、甲賀市土山町において24時間雨量で255mm、時間雨量で75mmという大雨が降り、床下浸水191戸、床上浸水94戸、農地浸水約125ha、橋梁が6箇所流失する被害が発生しました。近年では、平成25年9月の台風18号により、信楽高原鉄道杣川橋梁が流失する被害が発生しました。

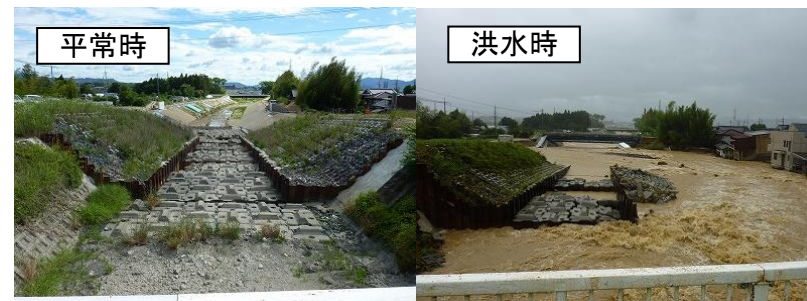
金勝川 栗東市目川
(平成25年9月洪水)

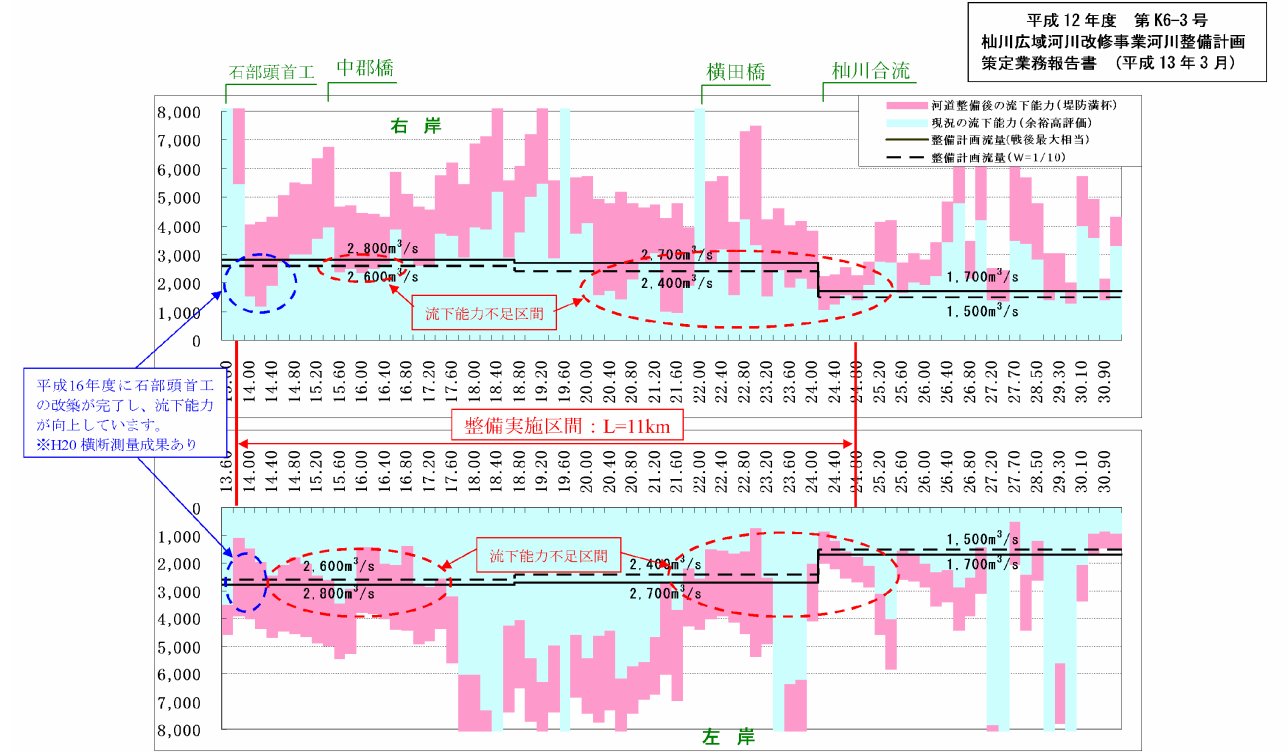
野洲川（指定区間）現況流下能力図

野洲川について、下流部では昭和 28 年の大水害が契機となり、野洲川放水路が国直轄事業として実施されました。中流部については、災害復旧事業等により護岸の復旧を随時行ってきました。上流部については、琵琶湖総合開発事業の一環として洪水調節や水道用水・工業用水の供給等を目的とした青土ダムが昭和 63 年に完成しました。また、支川の柚川、家棟川〔湖南省〕、由良谷川では、中小河川改良事業（現広域河川改修事業）等による河川改修を行ってきました。

【使用した横断面】
 ◆直轄管理区間（～13.8k）：H9測量横断面
 ※H20横断測量成果あり
 ◆指定区間（14.0k～）：H9 測量横断面

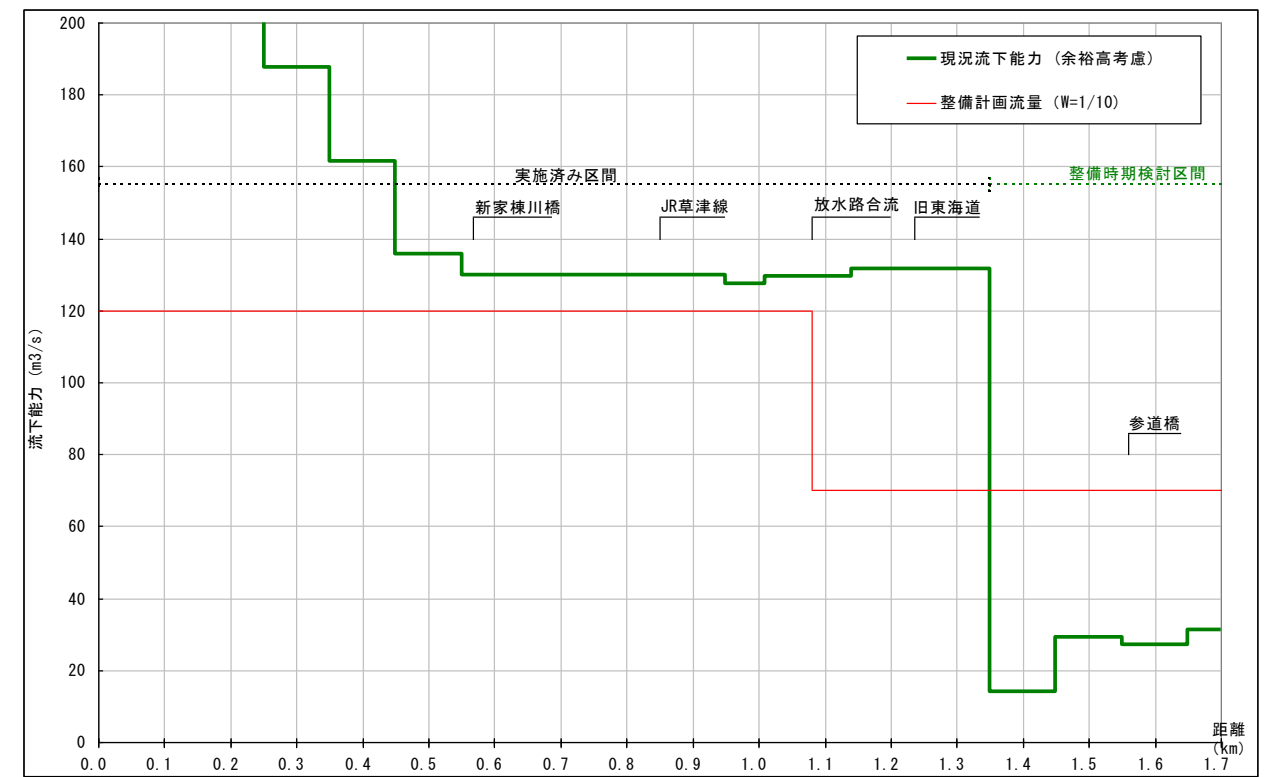
家棟川（湖南省）現況流下能力図

家棟川〔湖南省〕、由良谷川は、昭和51年度に小規模河川改修事業として採択を受け、その後、中小河川改修事業（現広域河川改修事業）を進めてきました。由良谷川については平地化による河川改修を行い、旧東海道上流取付区間まで整備がされています。

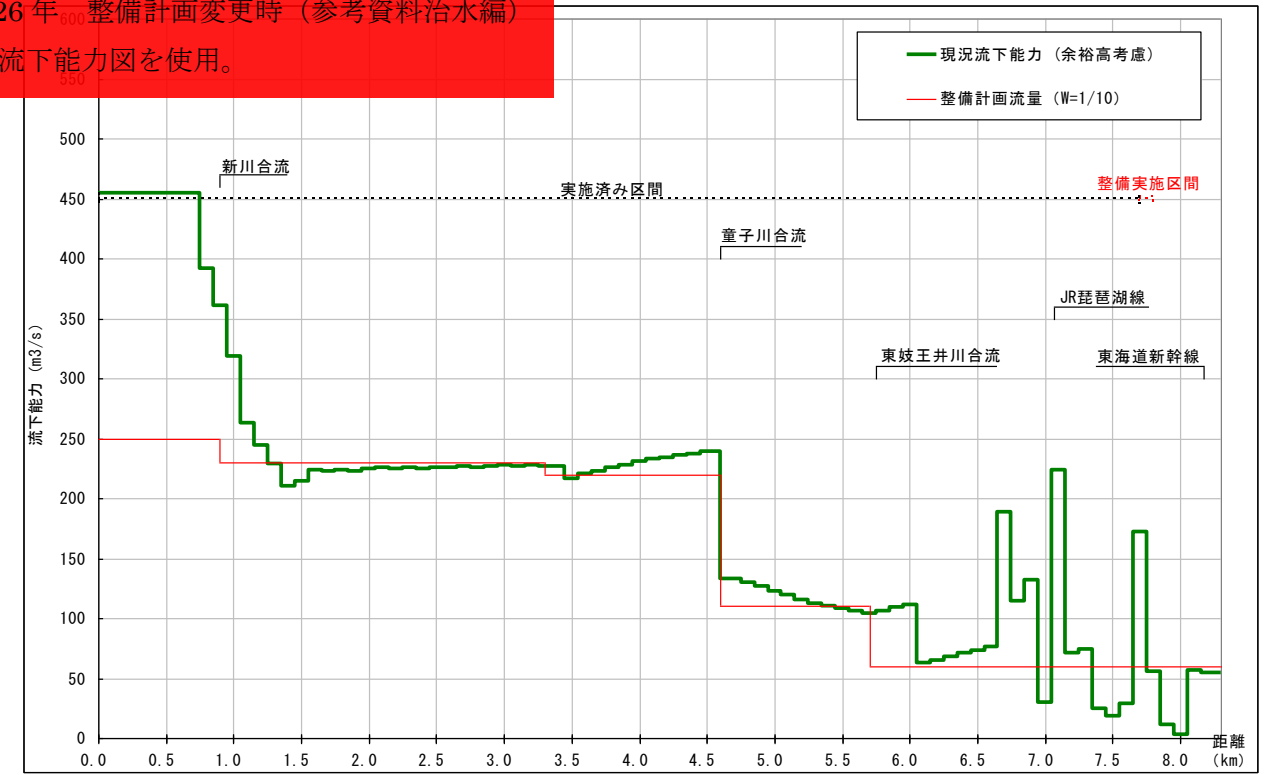
家棟川（野洲市）現況流下能力図

家棟川〔野洲市〕、童子川は、昭和48年度から、10年に1回発生する降雨により予想される洪水に対応できるように河川改修工事を進めています。

H26年¹⁰⁰整備計画変更時（参考資料治水編）の流下能力図を使用。

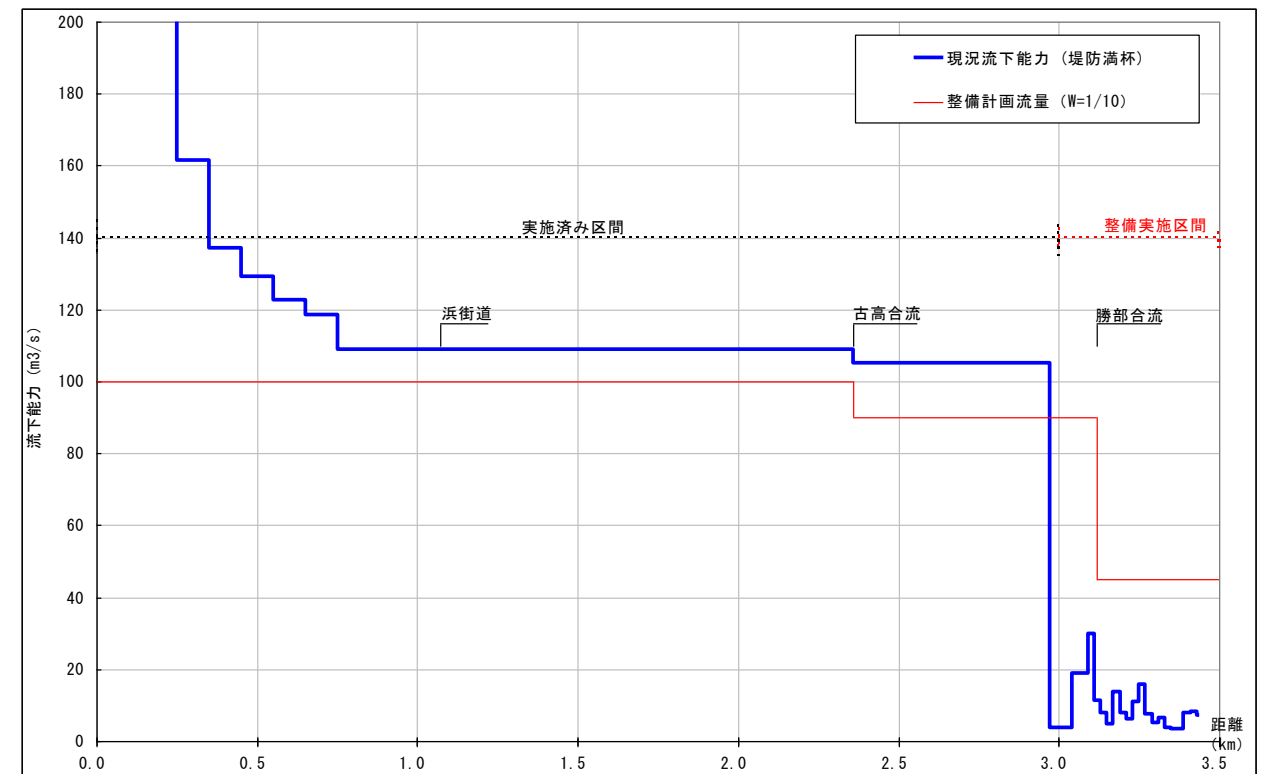
山賀川(新守山川)現況流下能力図

山賀川(新守山川)は、昭和 47 年度に事業着手し、昭和 59 年 3 月に全体計画の変更認可を受け、改修に着手し、10 年に 1 回発生する降雨により予想される洪水に対応できるように河川改修工事を進めています。

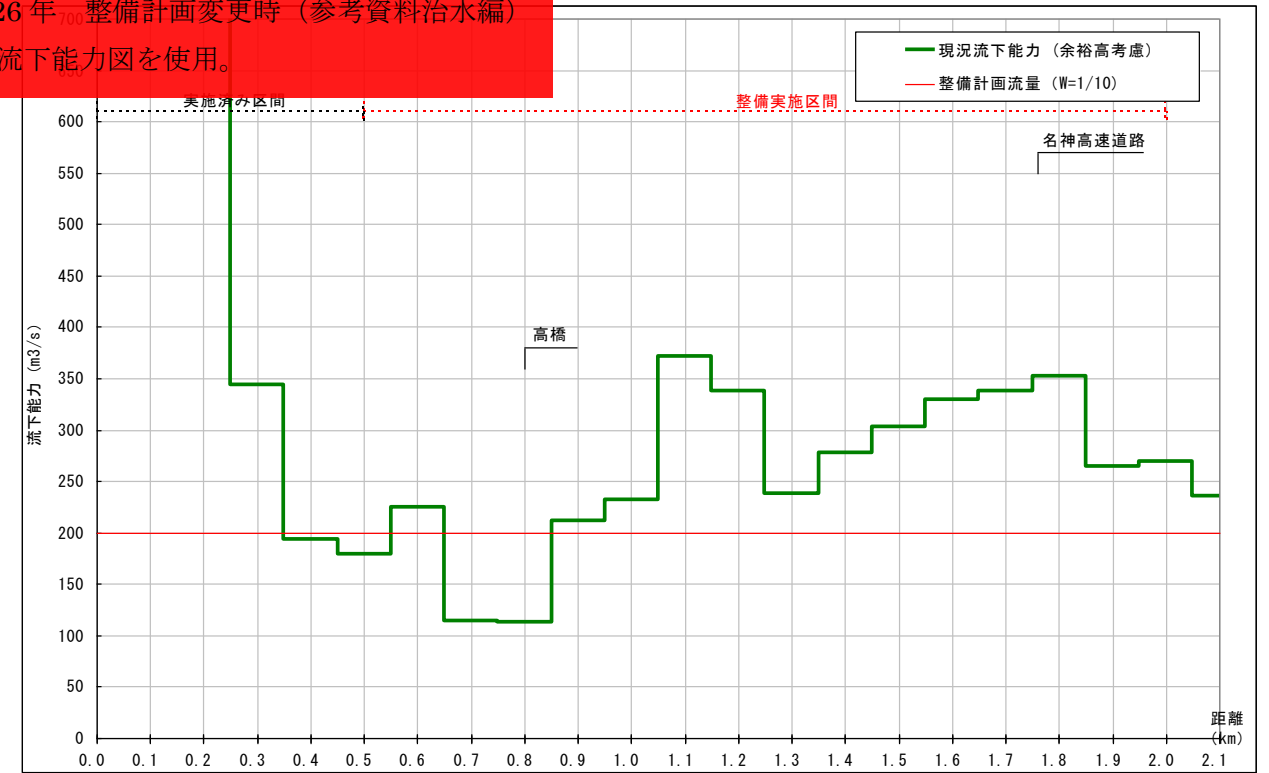
金勝川現況流下能力図

金勝川は、天井川であることから、過去に災害を受けるたびに災害復旧や災害関連事業により河川改修を実施してきました。直轄事業として実施されてきた草津川放水路が平成 14 年 7 月に通水されたことにより、金勝川の切り下げ工事を進めています。

H26 年⁷⁰⁰整備計画変更時（参考資料治水編）の流下能力図を使用。
