基礎調査結果(未指定)

土砂災害警戒区域・土砂災害特別警戒区域 区域図

自然現象の種類	急傾斜地の崩壊
区域番号	II-10011
区域の名称	北浜(13)
区域の所在地	滋賀県大津市和邇北浜

土砂災害警戒区域等設定図(オルソ画像)

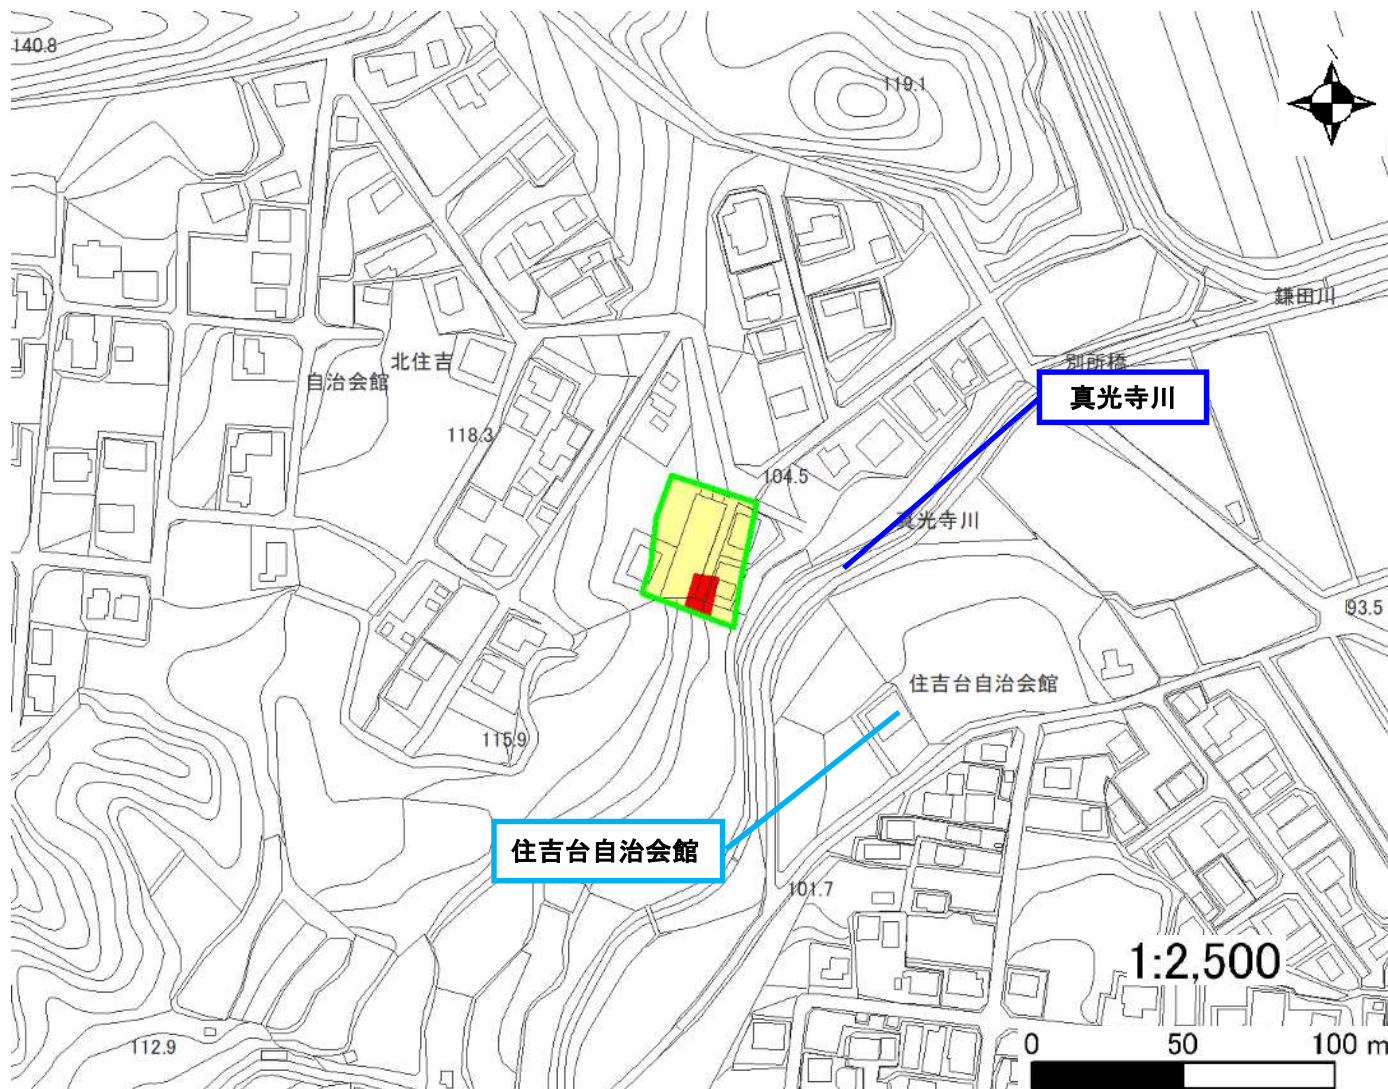
土砂災害警戒区域	
土砂災害特別警戒区域

○ この区域図は、空中写真測量による地形図に、実測による区域図を投影したものであり、一部異なって見える場合があります。
詳しくは、土木事務所にお尋ねください。

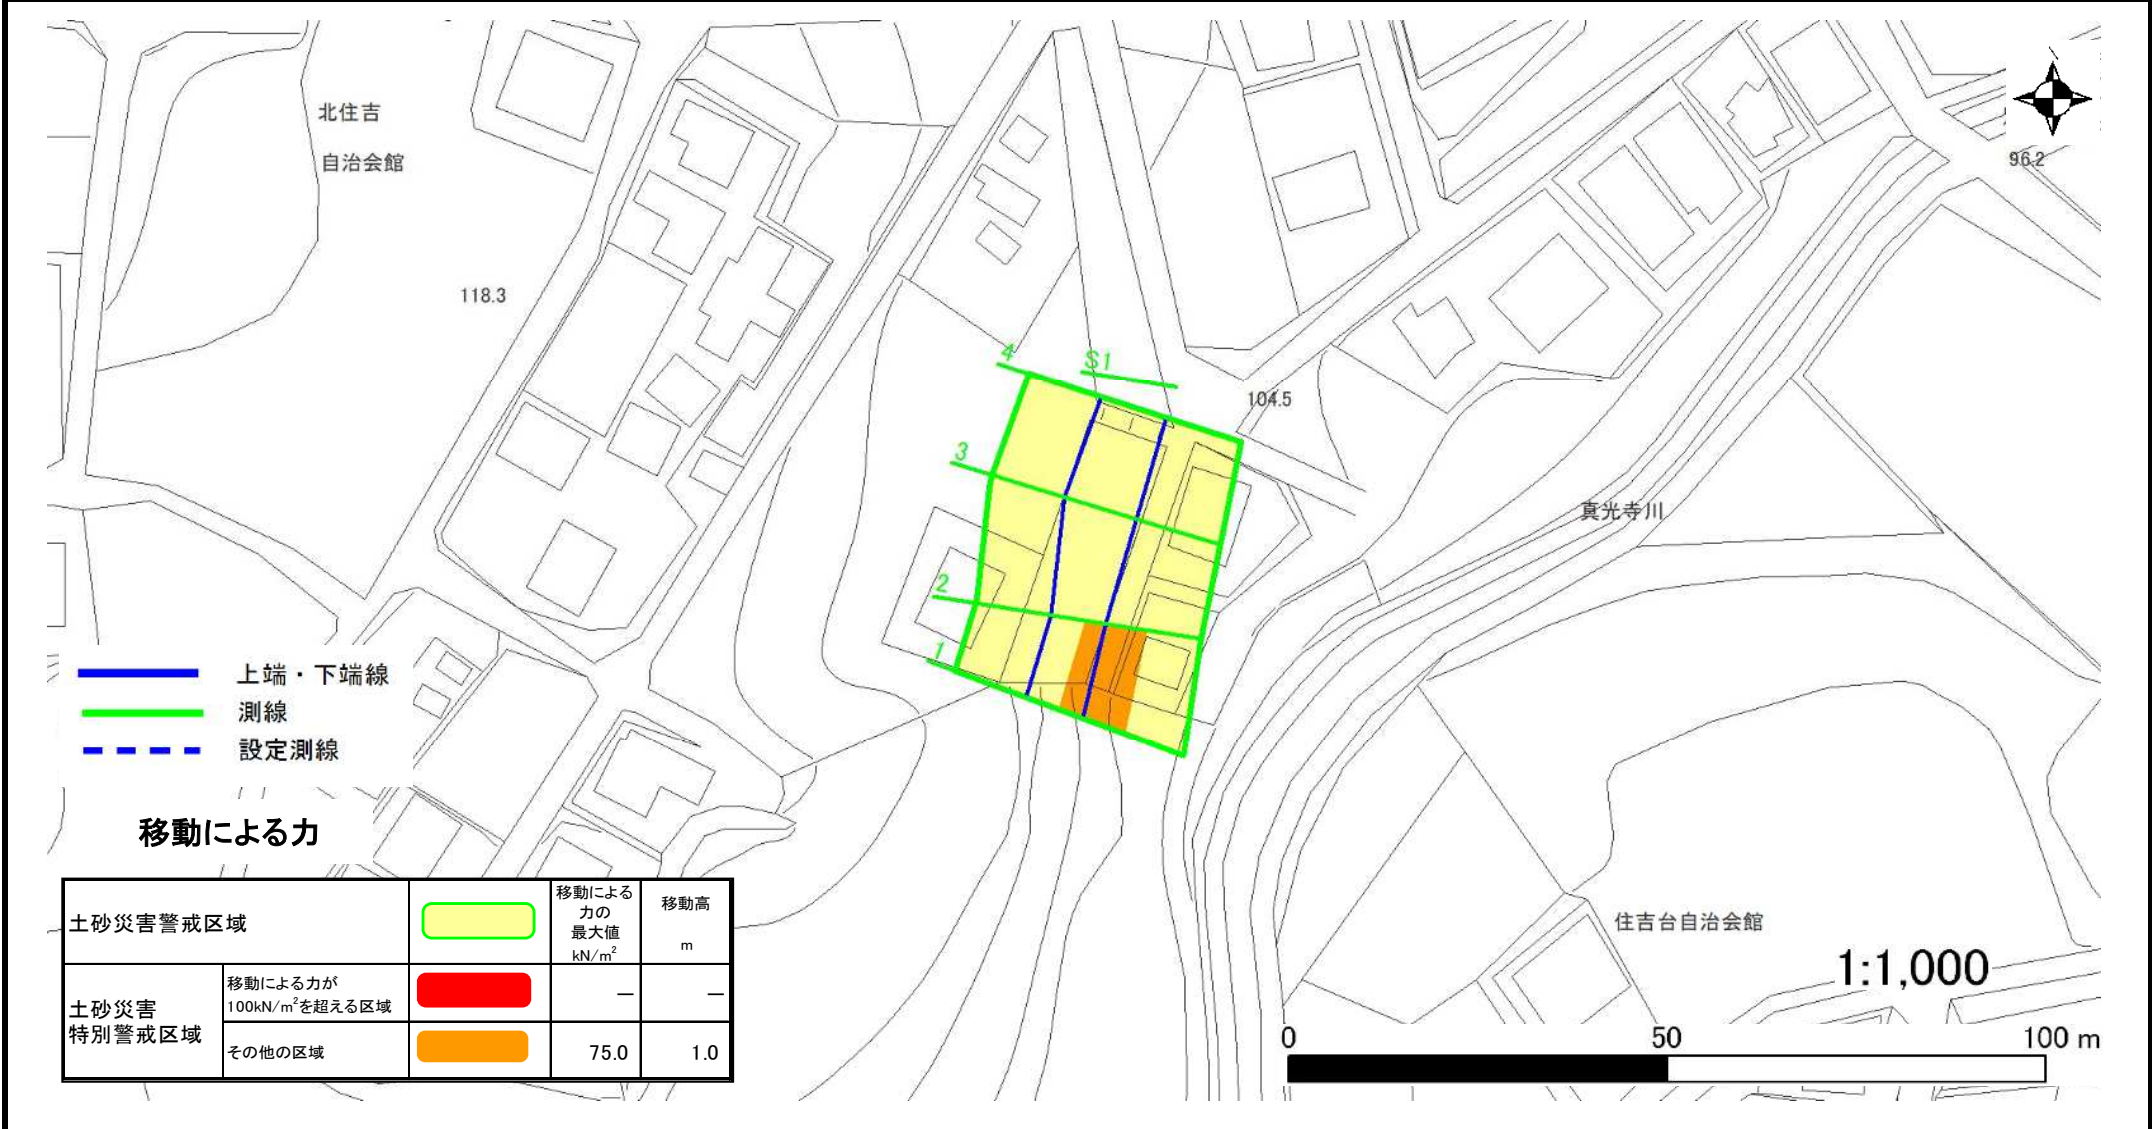
土砂災害警戒区域等設定図

- 上端・下端線
- 測線
- - - 設定測線

移動による力

土砂災害警戒区域		移動による力の最大値 kN/m ²	移動高 m
	 	—	—
土砂災害 特別警戒区域	移動による力が 100kN/m ² を超える区域	 	—
	その他の区域	 	75.0
