# 基礎調査結果(未指定)

## 土砂災害警戒区域・土砂災害特別警戒区域 区域図

自然現象の種類	急傾斜地の崩壊
区域番号	II-10002
区域の名称	北小松(25)
区域の所在地	滋賀県大津市北小松

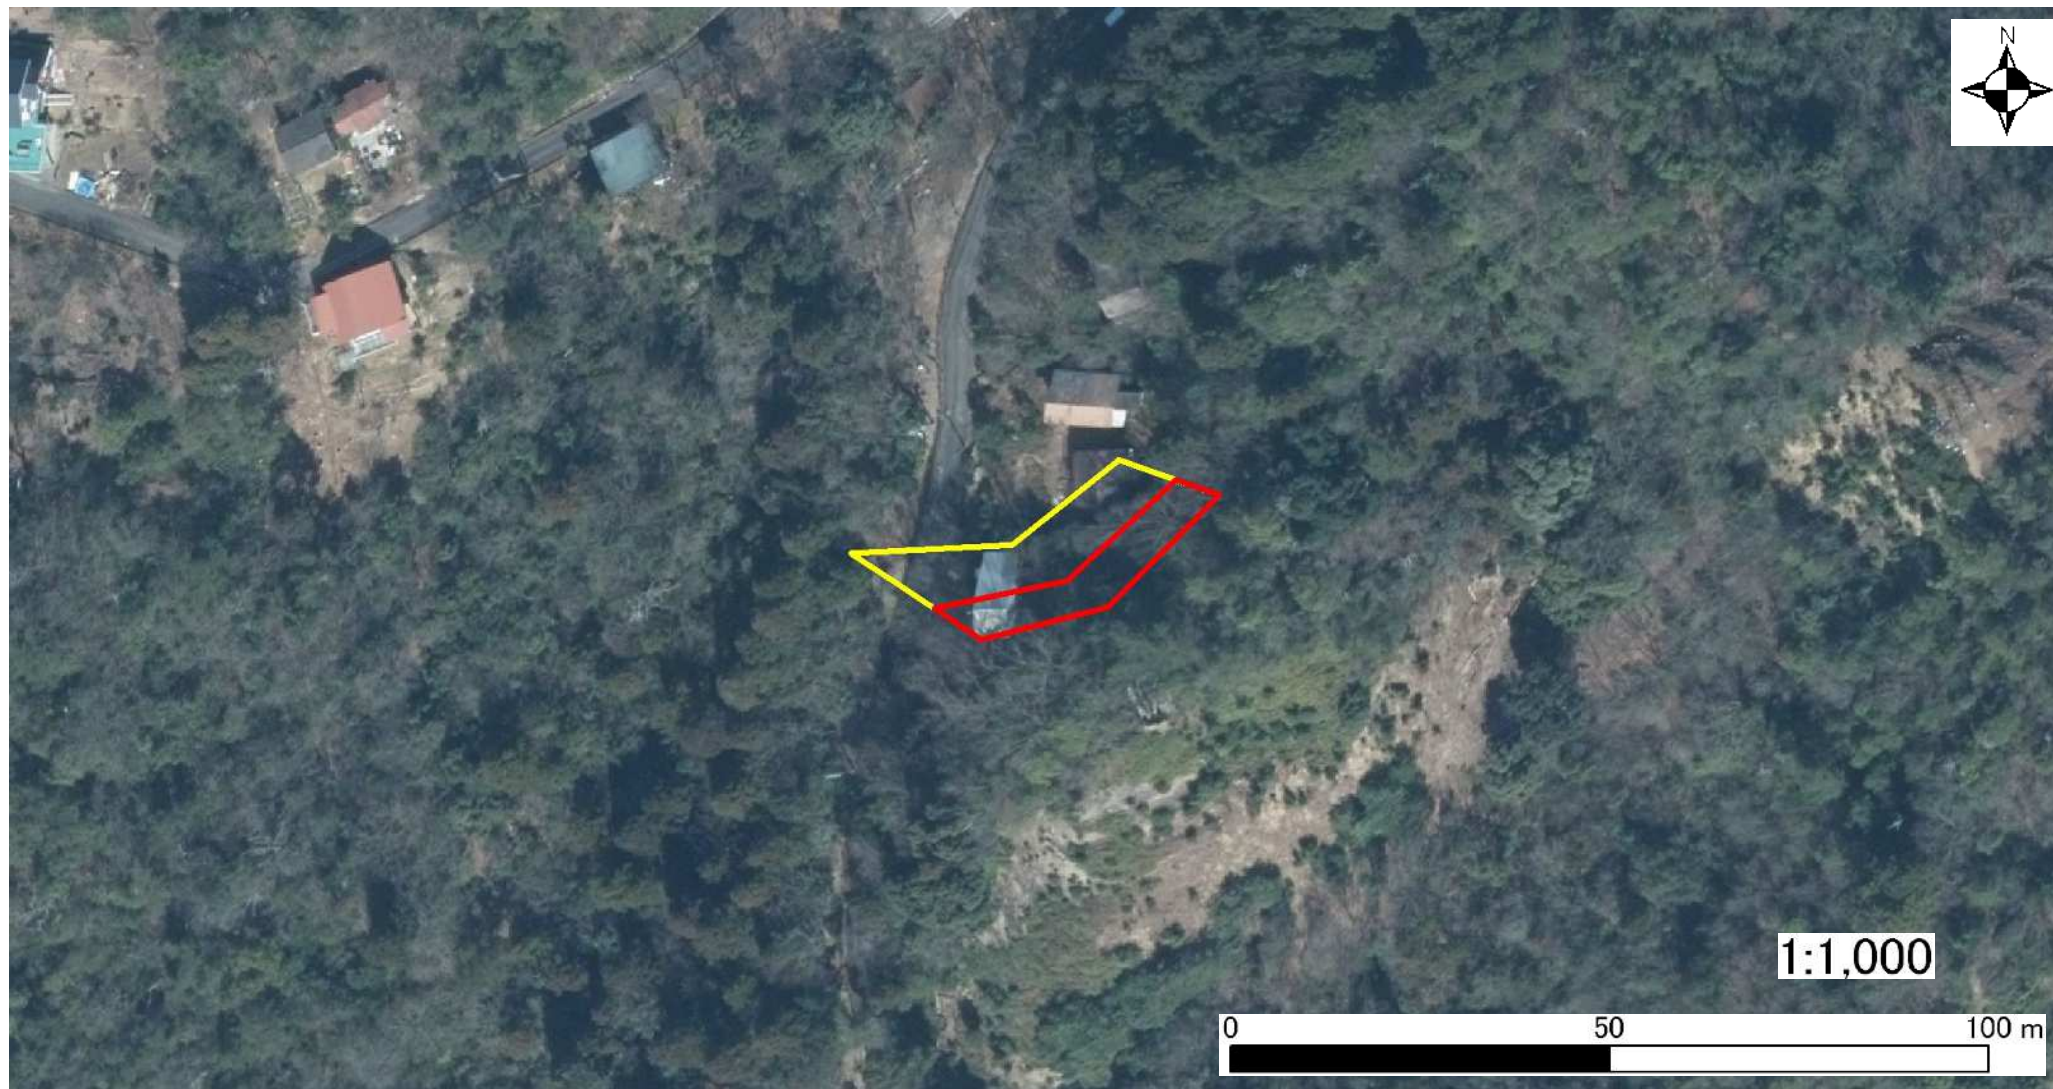
土砂災害警戒区域等設定図(オルソ画像)

II-10002

北小松(25)

滋賀県大津市北小松
