重要文化財金剛輪寺二天門保存修理工事現場見学会について

重要文化財金剛輪寺二天門について

○保存修理事業の概要

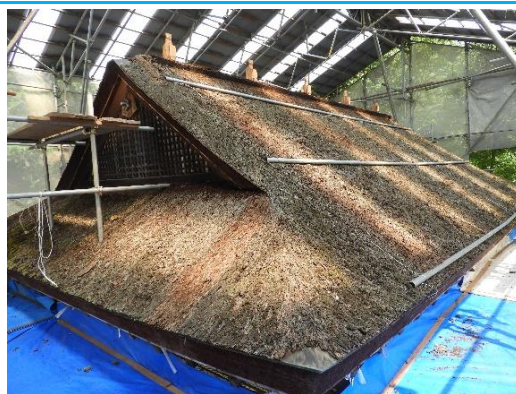
前回の昭和 63 年（1988 年）の修理から 35 年が経過しており、檜皮葺屋根の全面と西側中央軒付に激しい腐朽がみられ、苔が繁茂している状況でした。そのため、令和 4 年度に耐震診断を行い、令和 5 年度から屋根の全面葺き替えおよび木部の補修工事が行われています。

修理前の状況

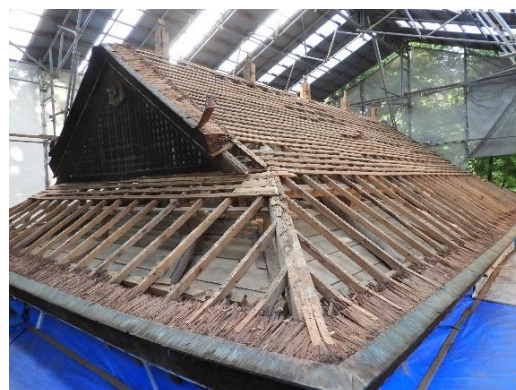
解体中の状況

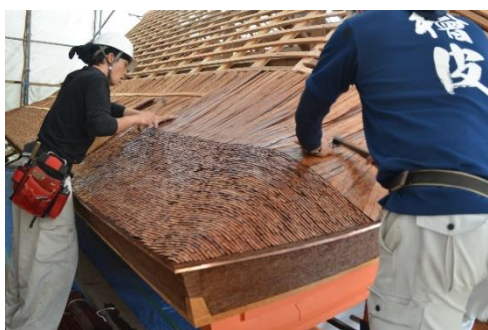
檜皮葺とは、日本に古くから伝わる技法で、樹齢 80～100 年以上のヒノキの立木から樹皮である檜皮を剥ぎ取ったものを使用します。そして、剥ぎ取った檜皮を屋根に合わせて長さ、幅を整えた後、等間隔に少しずつずらして、小舞と呼ばれる屋根の下地に竹で出来た釘を打ち固定していきます。

重要文化財金剛輪寺二天門では、厚さ約 1.5mm、長さ約 75 cm、幅は約 15 cmの檜皮を用いて施工します。1.2 cm ずつずらして重ね、屋根金槌を使って竹釘で 5 枚おきに止めていく、手間を要する日本の伝統技法です。

〔檜皮葺の施工の様子〕

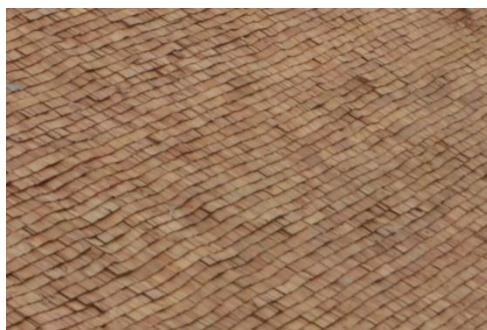
〔修理後檜皮葺〕
