(2) 漁業環境の再生

漁場と産卵繁殖場の整備・保全による自然生産力の向上

◎ヨシ帯と砂地の造成

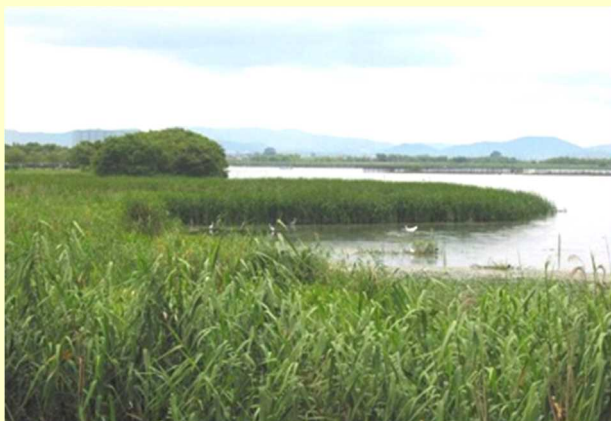
自然湖岸(天然ヨシ群落)

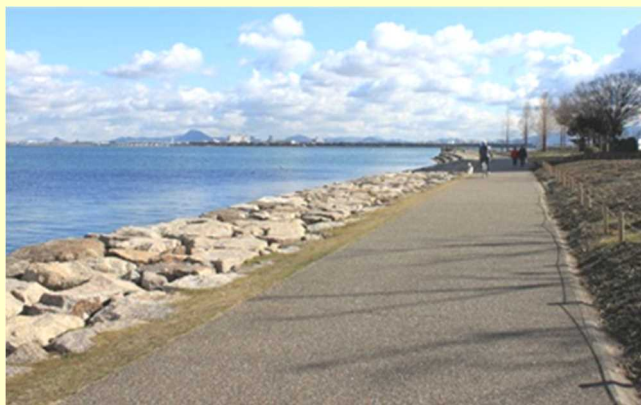
人工的な湖岸形状

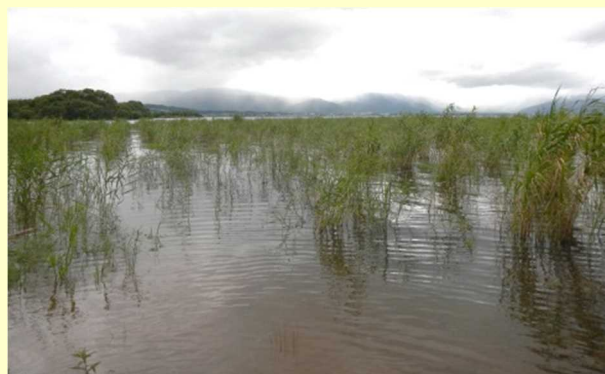
これまで、計画的に水ヨシ帯の造成を進め、その面積は令和3年11月までに35.6haに達しました。

一方、これまでに造成した水ヨシ帯の一部には、ヤナギや外来水生植物の侵入等により本来の役割を果たしにくくなっている箇所も見られるようになりました。
