基礎調査結果(未指定)

土砂災害警戒区域・土砂災害特別警戒区域 区域図

自然現象の種類	急傾斜地の崩壊
区域番号	II-10004
区域の名称	南小松(9)
区域の所在地	滋賀県大津市南小松

土砂災害警戒区域等設定図

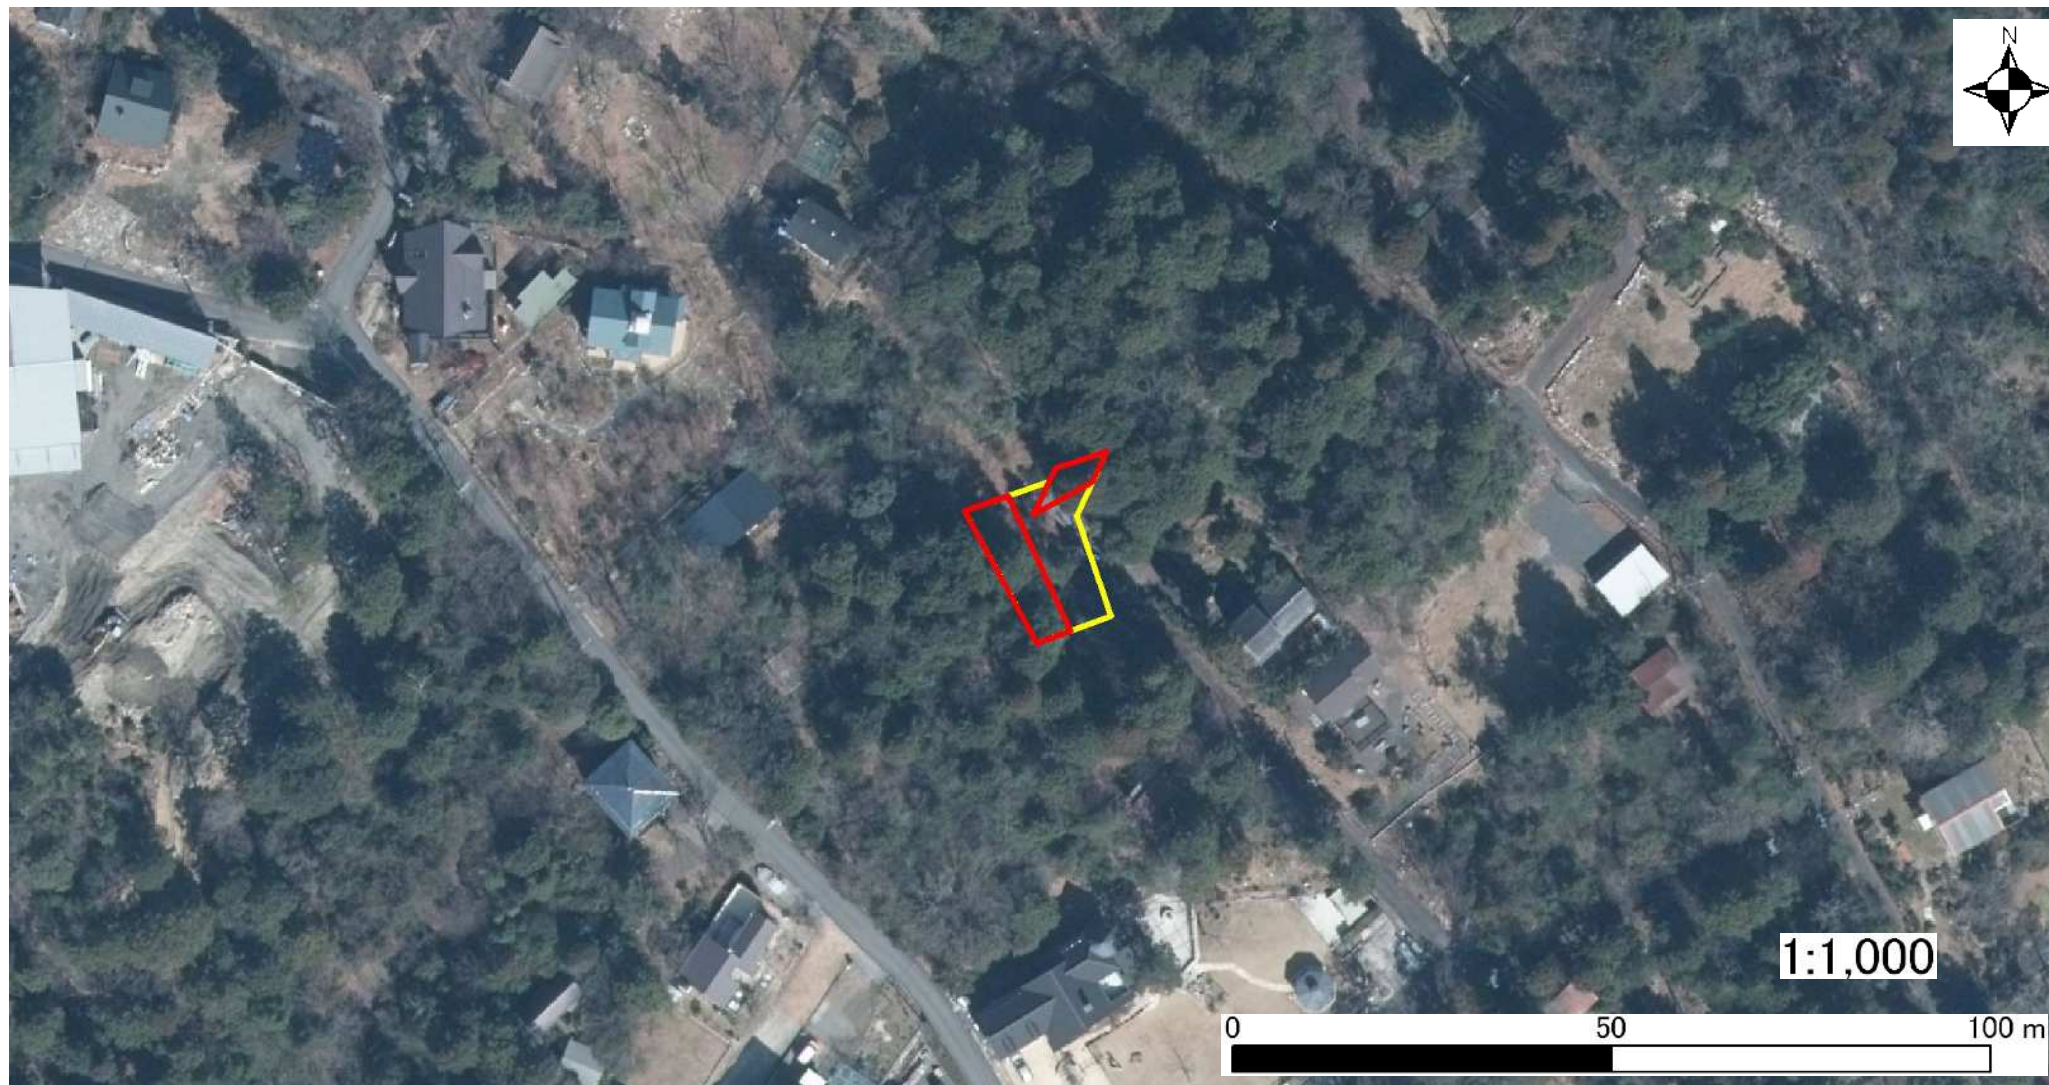
土砂災害警戒区域等設定図(オルソ画像)

箇所番号

II-10004

南小松(9)

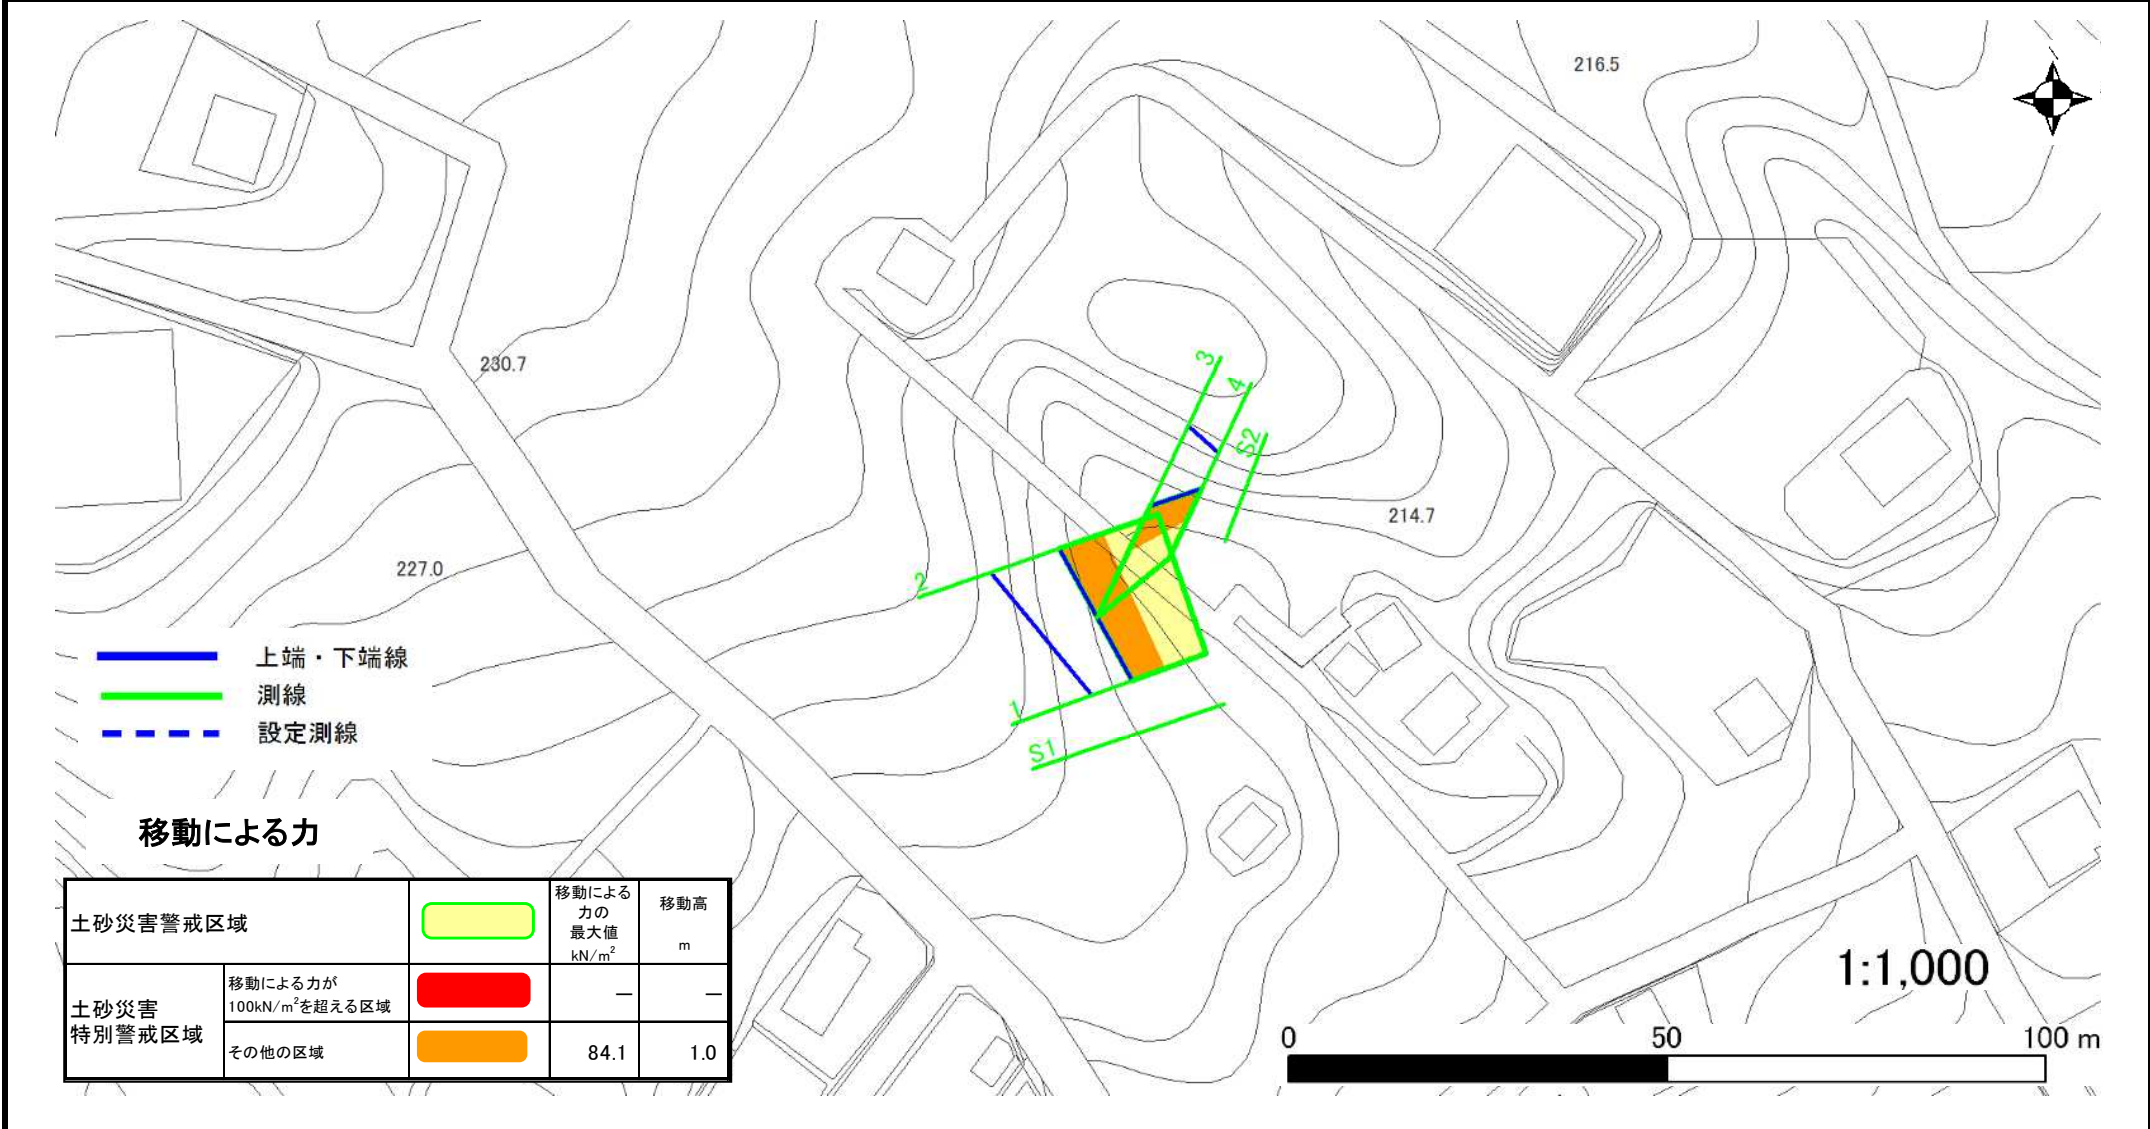
移動による力

土砂災害警戒区域		移動による力の最大値 kN/m ²	移動高 m
	移動による力が100kN/m ² を超える区域	84.1	1.0
	その他の区域	-	-

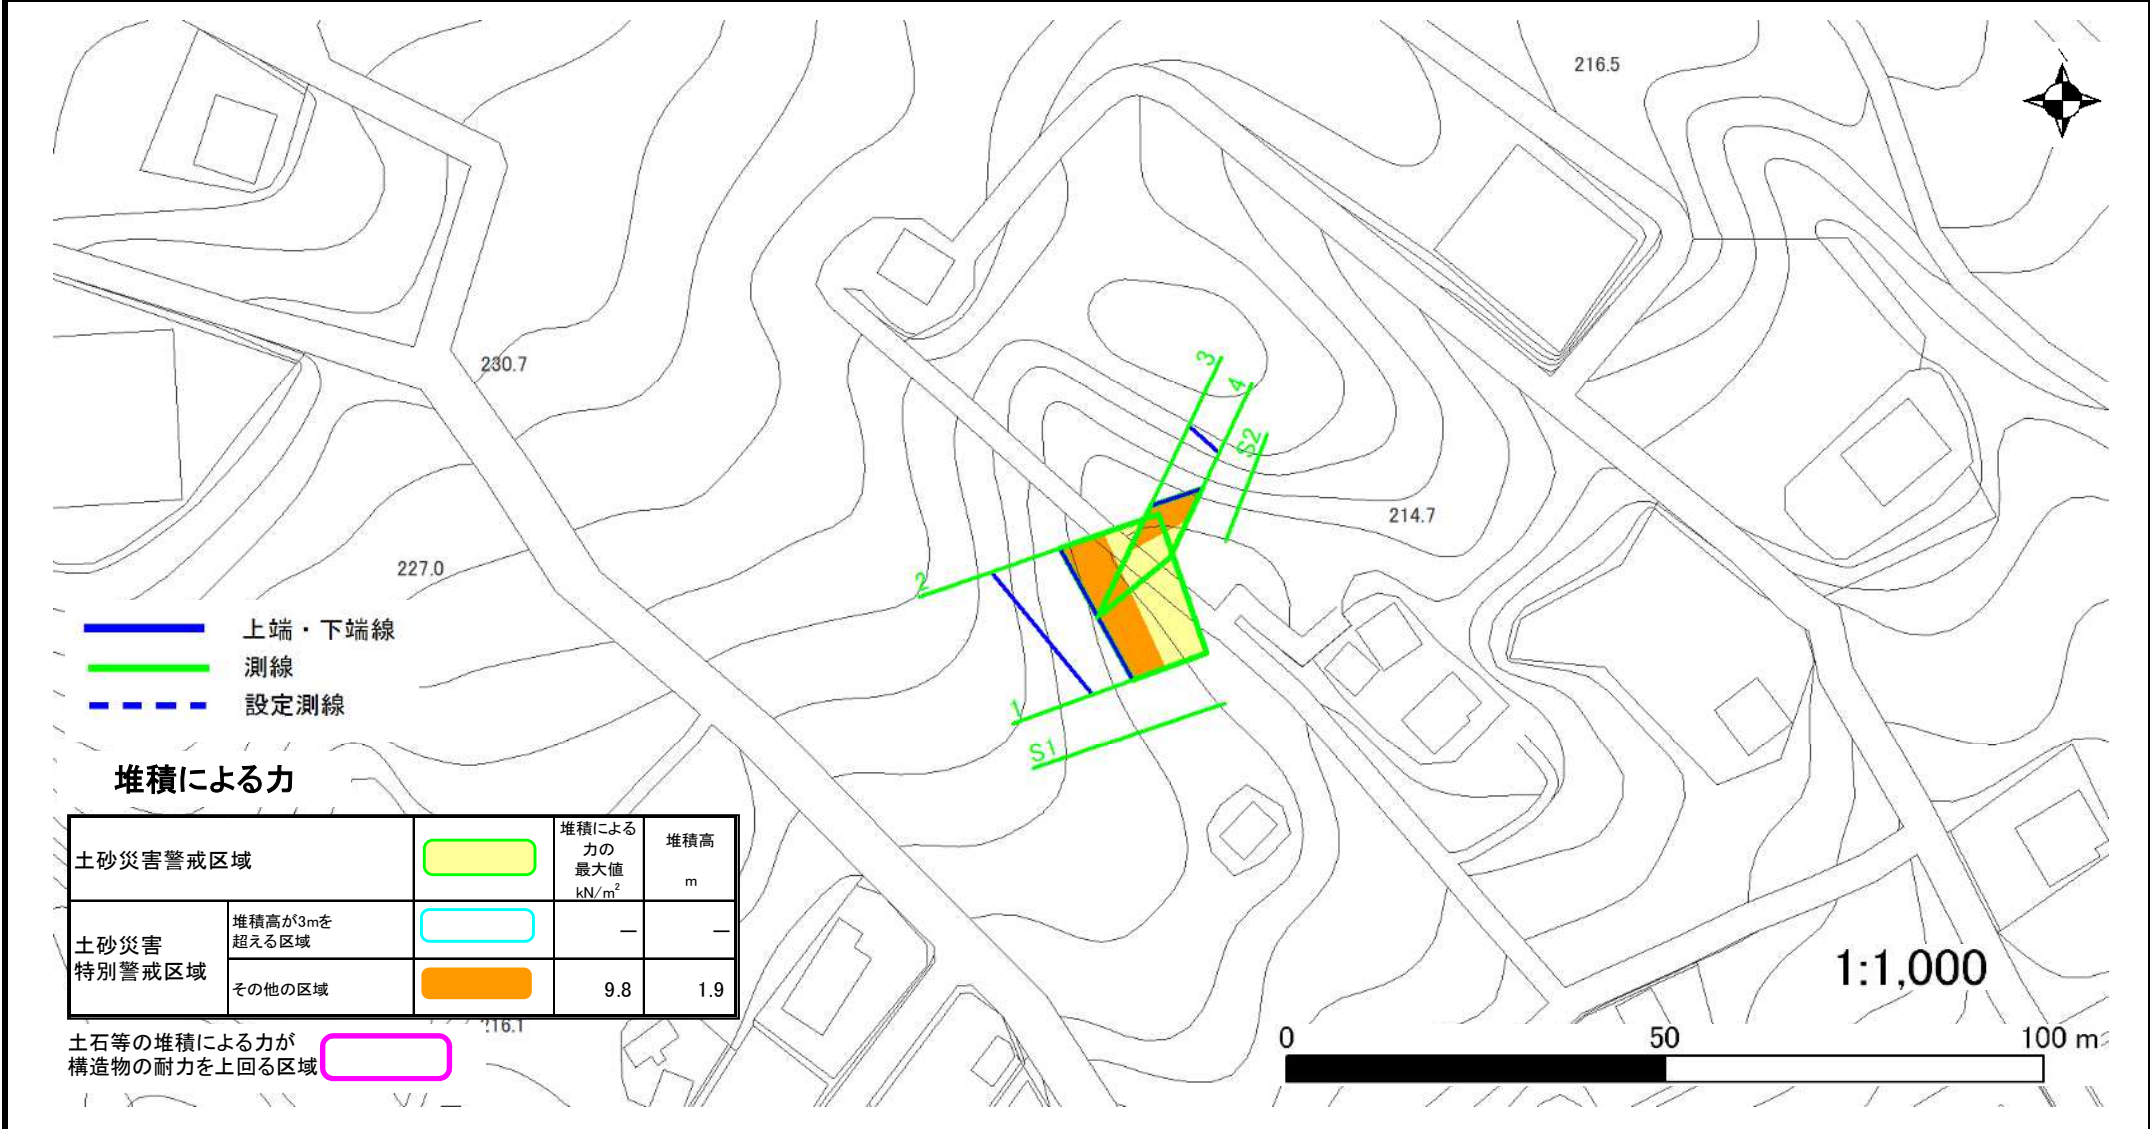
土砂災害警戒区域等設定図

様式 4-2 調書作成日 令和5年3月28日

箇所番号 II-10004 箇所名 南小松(9) 所在地 滋賀県大津市南小松
