基礎調査結果(未指定)

新規区域指定

土砂災害警戒区域・土砂災害特別警戒区域 区域図

自然現象の種類	急傾斜地の崩壊
区域番号	II-10019
区域の名称	仰木(41)
区域の所在地	滋賀県大津市仰木四丁目

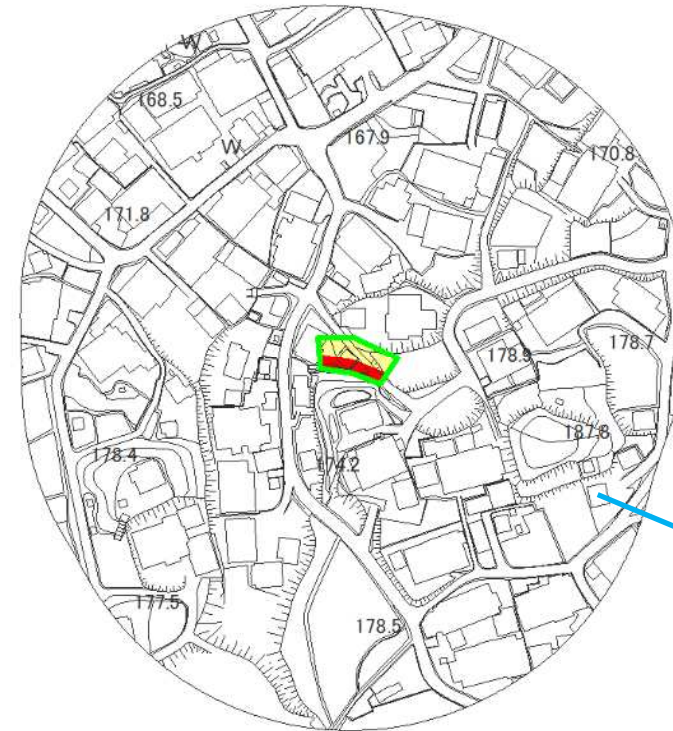
土砂災害警戒区域	
土砂災害特別警戒区域

○ この区域図は、空中写真測量による地形図に、実測による区域図を投影したものであり、一部異なって見える場合があります。詳しくは、土木事務所にお尋ねください。

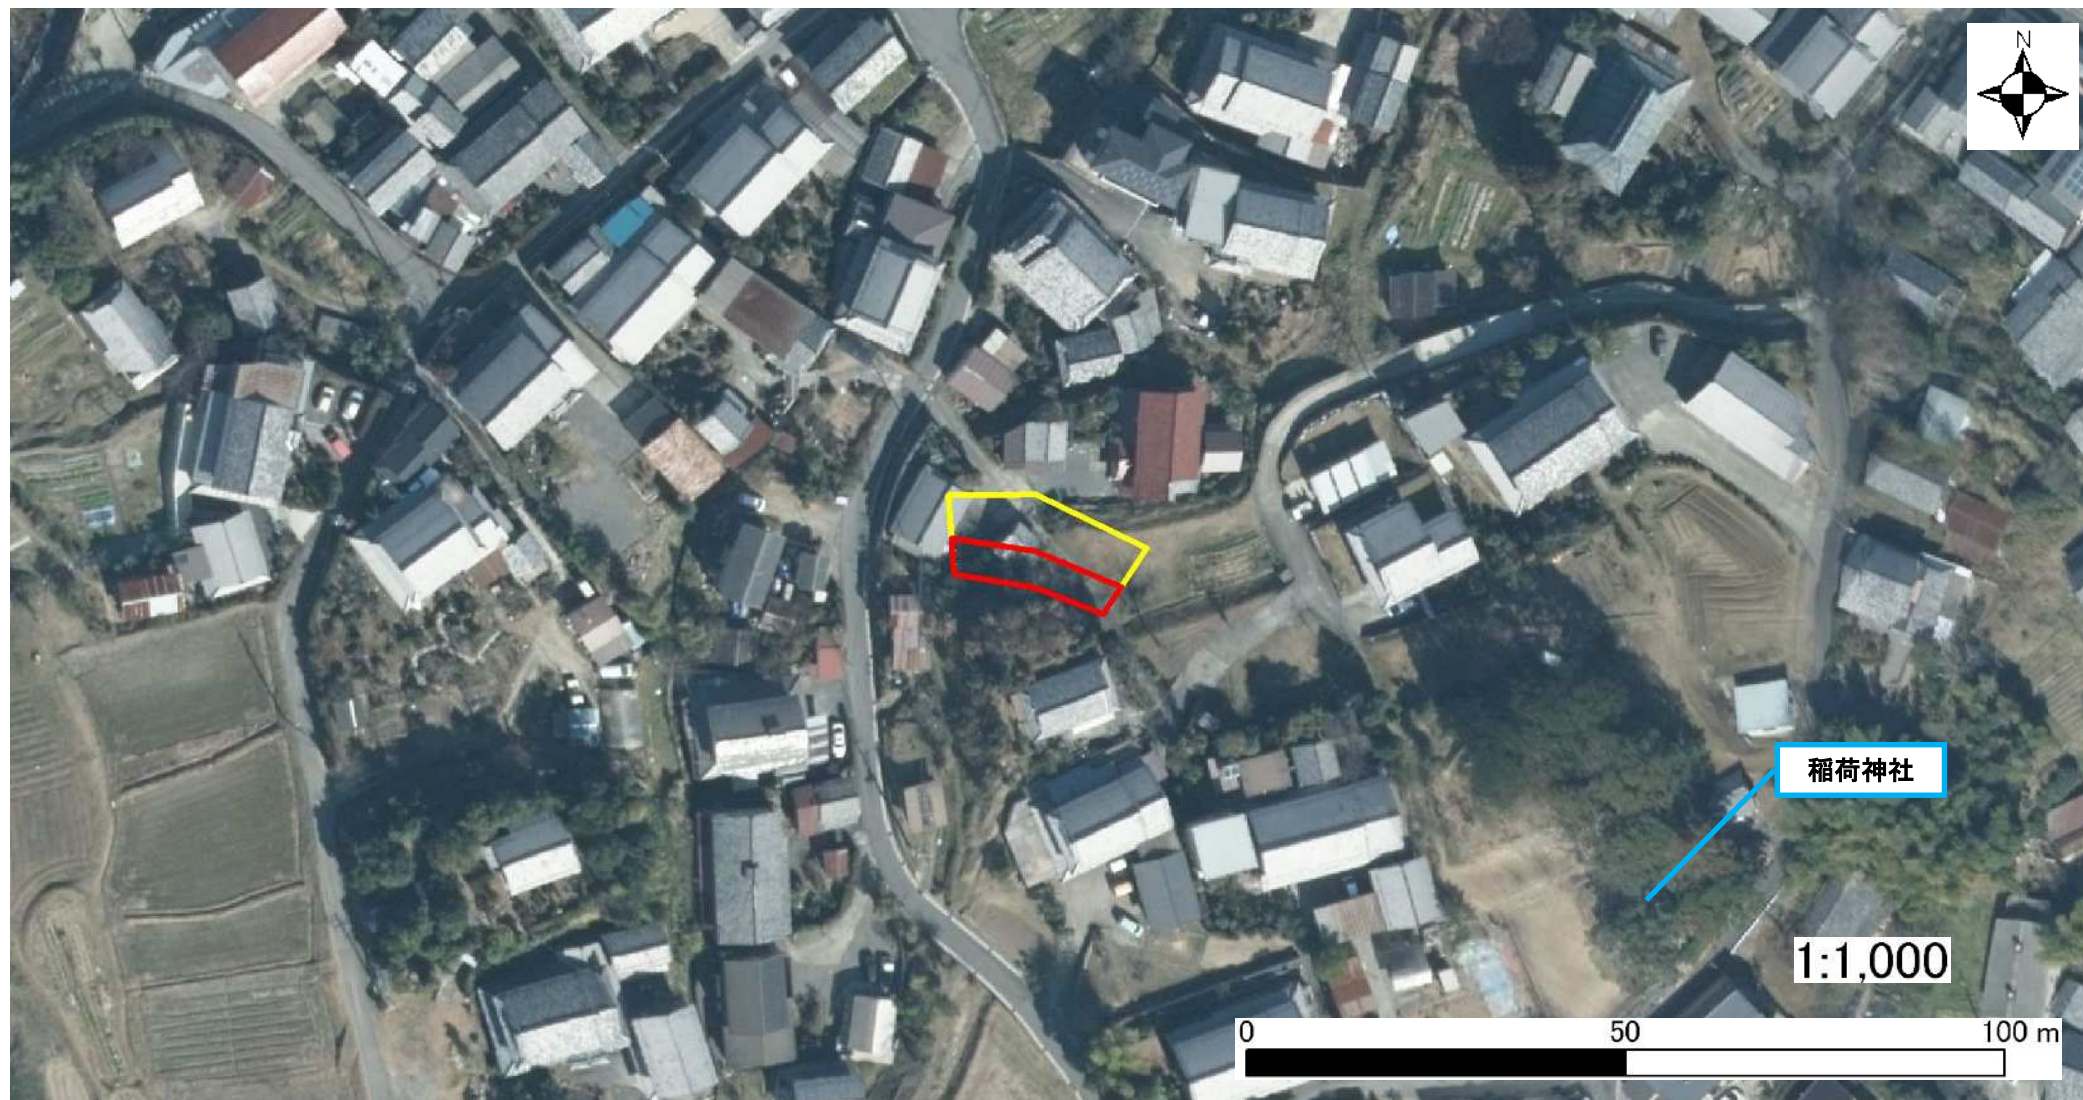
土砂災害警戒区域等設定図(オルソ画像)

II-10019

滋賀県大津市仰木四丁目

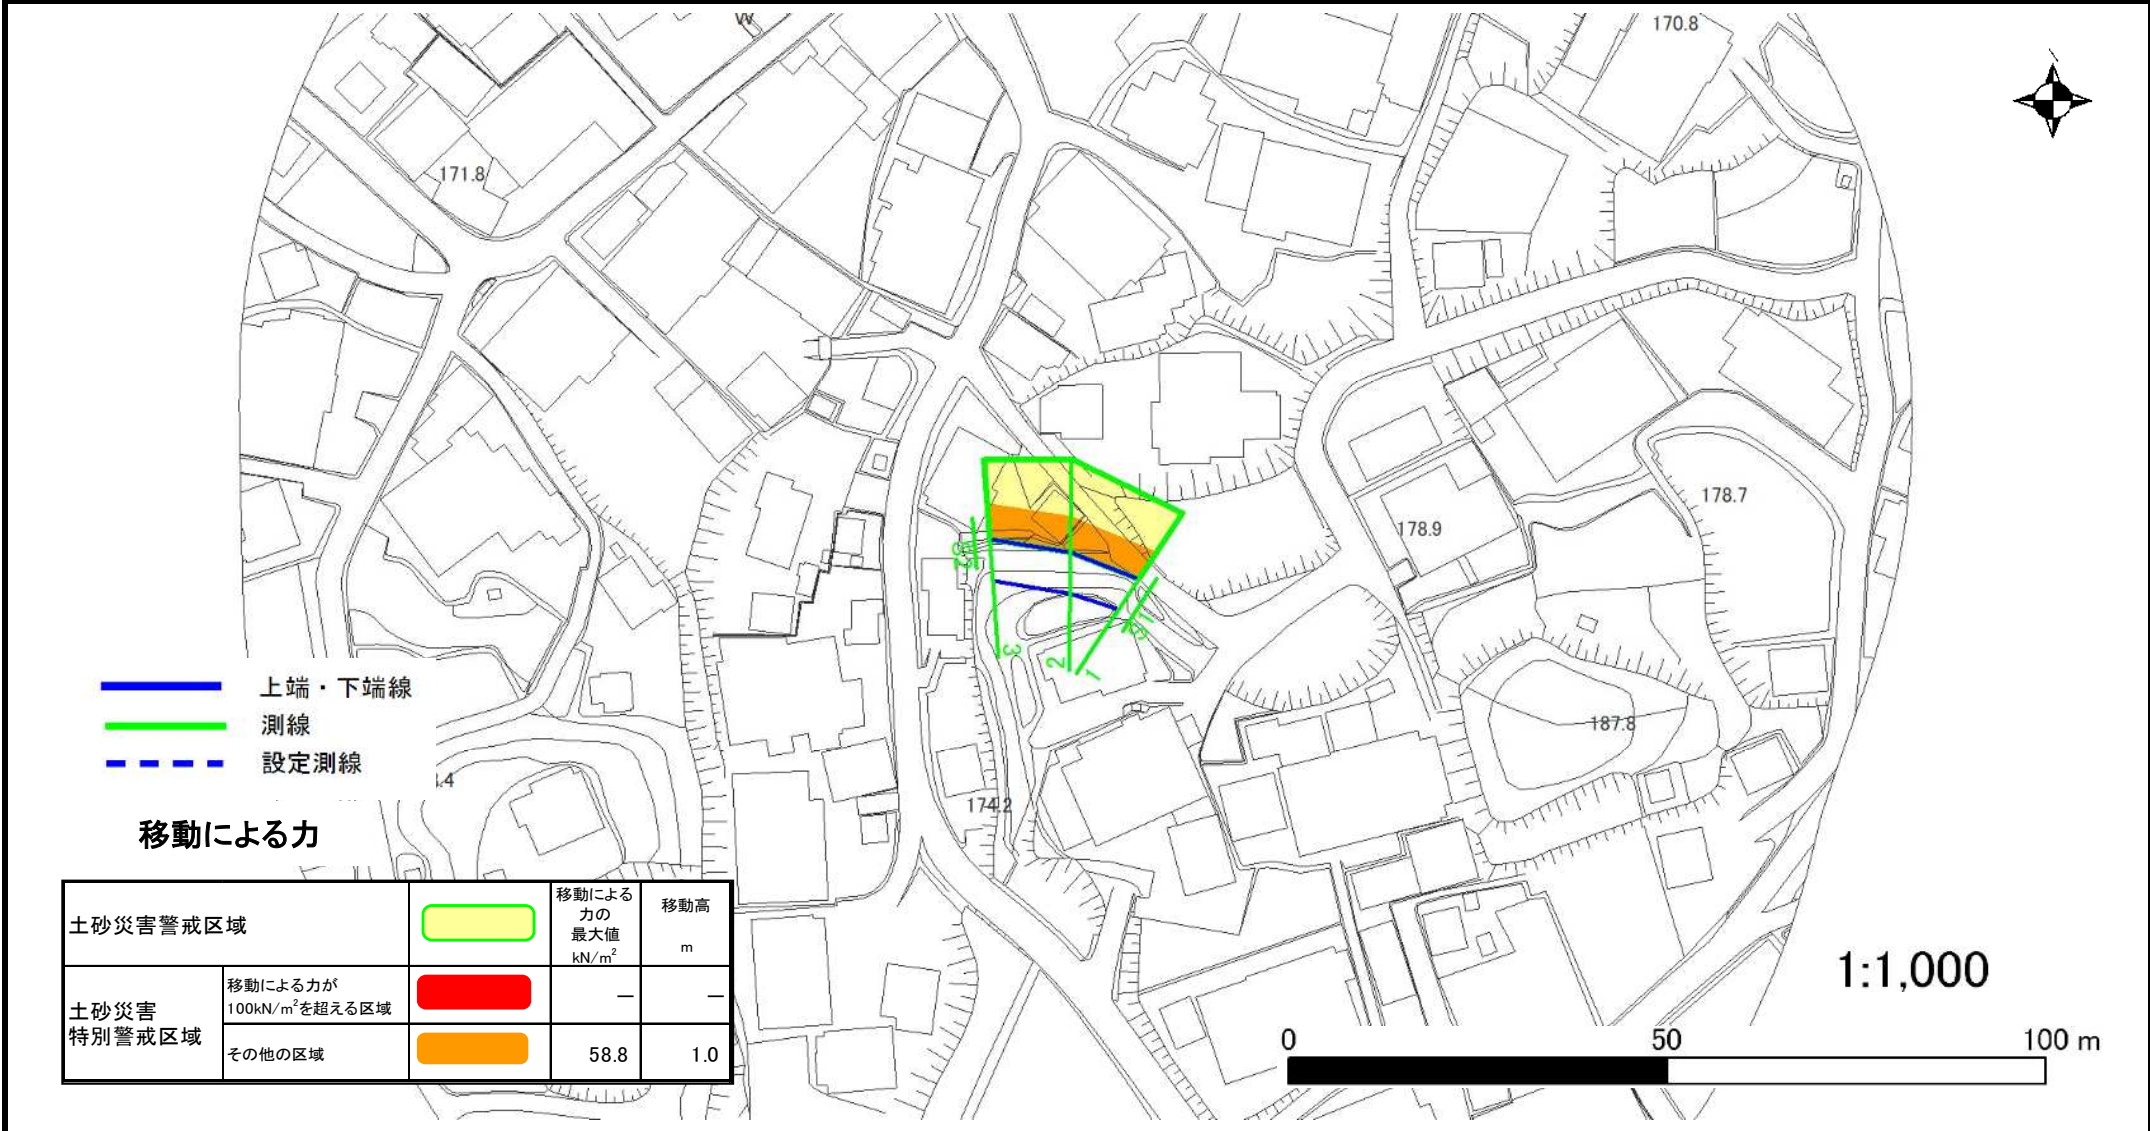
土砂災害警戒区域等設定図

- 上端・下端線
- 測線
- - - 設定測線

移動による力

土砂災害警戒区域			移動による力の最大値 kN/m ²	移動高 m
土砂災害特別警戒区域	移動による力が100kN/m ² を超える区域		—	—
	その他の区域		58.8	1.0

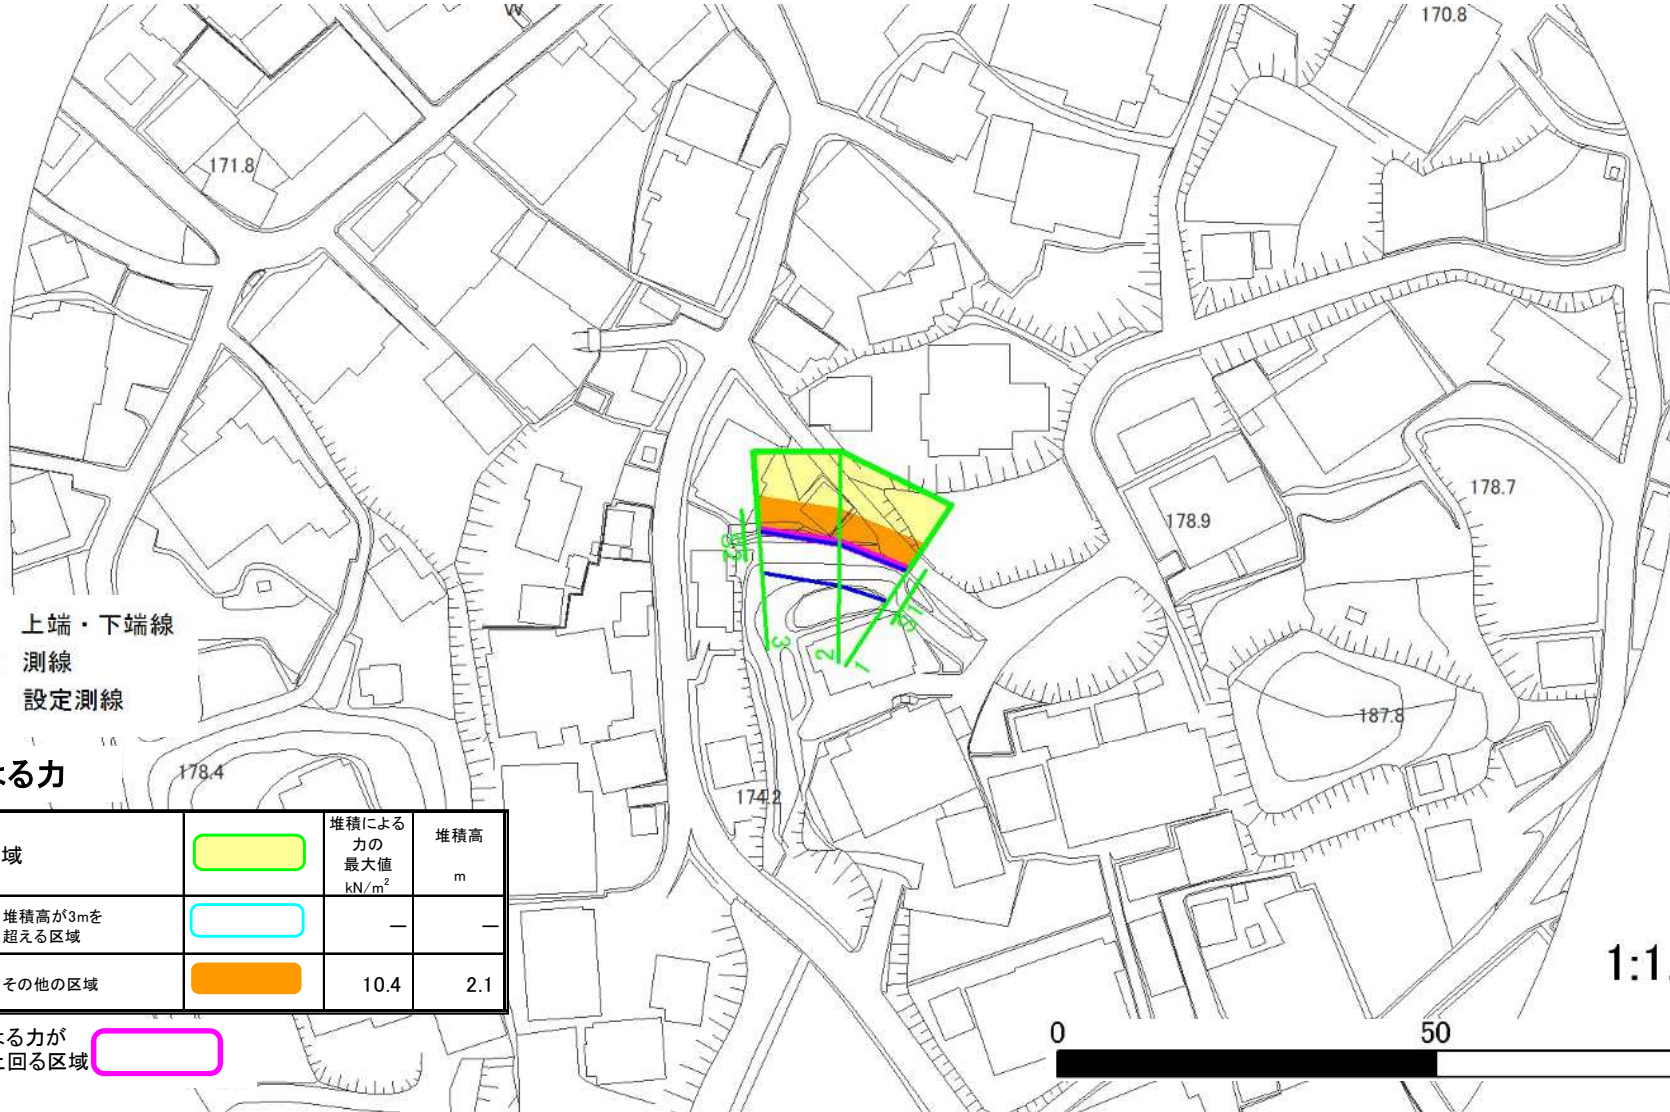
土砂災害警戒区域等設定図

- 上端・下端線
- 測線
- - - 設定測線

堆積による力

土砂災害警戒区域		堆積による力の最大値 kN/m ²	堆積高 m
土砂災害特別警戒区域	堆積高が3mを超える区域	—	—
	その他の区域	10.4	2.1

土石等の堆積による力が構造物の耐力を上回る区域
