滋賀県文化財保存基金について

滋賀県 文化スポーツ部 文化財保護課
令和6年3月

過去に事業が完了した主な文化財

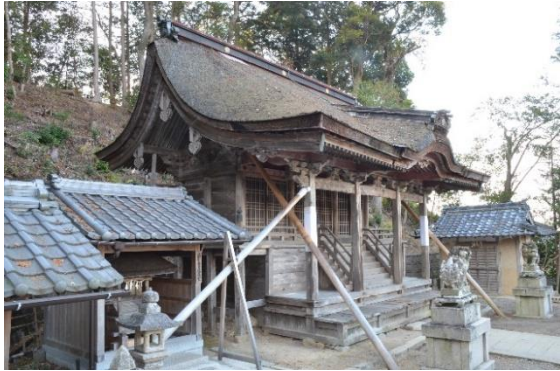
修理前

本殿は、全体に正面側へ傾斜していることと併せて、木部や屋根檜皮葺の腐朽・破損や、^{ひわだぶき}塗装・^{さいしき}彩色の剥落が進んでいることから、すべての部材を一旦解体し、部材の破損部分を修理し組み直す解体修理を行うこととなりました。

修理に伴う調査の結果、^{たんぬり} 丹塗や ^{ごふんぬり} 胡粉塗、彫刻の彩色が施されていたことが明らかになり、地域の産土神を祀る社殿として、^{うぶすながみ} 規模が大きく、かつ建物全体に塗装や彩色が施された本殿として県内でも初期の例であることが明らかになりました。

今回の修理は建立以来約300年ぶりの大規模な修理でした。

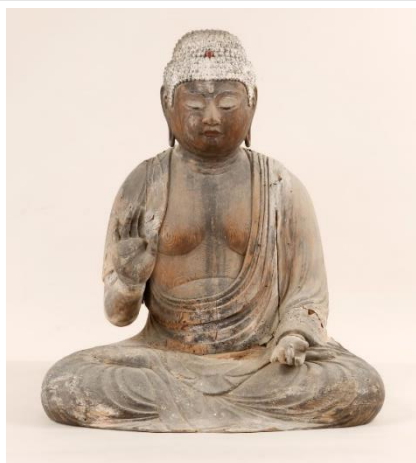
修理前

本像は^{げんしょうじ}源昌寺（長浜市余呉町）の境内外にある^{かみにゆう}上丹生薬師堂に安置されています。^{ひのき} 檜材の^{よせぎづくり} 寄木造で、穏やかな面貌や浅い彫り口などから平安時代後期の製作と考えられます。

本像は、全身に材の割損、腐朽や虫食いによる損傷がみられ、材と材との結合のずれによる目違いや、緩みによる隙間が生じていました。さらに、後世にほどこされた表面の彩色が像の見栄えを損ねていました。保存修理事業では、像を全解体したうえで各部材を再接合し、損傷部には漆や樹脂を補足して材質強化を行いました。後世に加えられた彩色も除去しました。

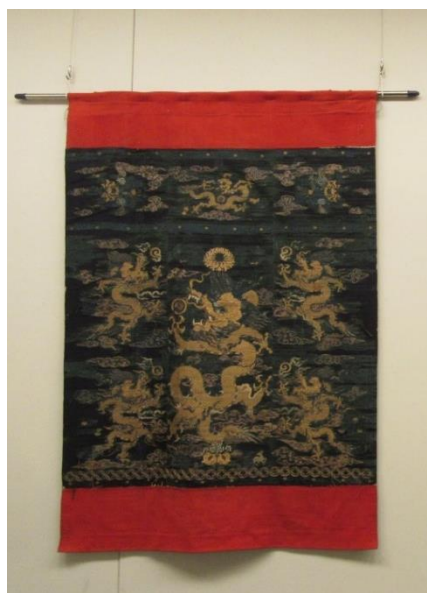
修理前

経年による劣化が曳山各部で進行しており、緊急性の高い案件から順次修理を行っています。

この事業では、平成29～30年度の2か年で石橋山雲龍図見送幕しゃつきょうざんりゅうずみおくりまくの復元新調を行いました。これは中国の明時代(16～17世紀)に織られた幕で、近世後期に入手されましたが、多くの部分が摩耗により欠損しており、使用が困難な状況でした。詳細な調査を行った上で、下絵を作成し、復元新調を行いました。

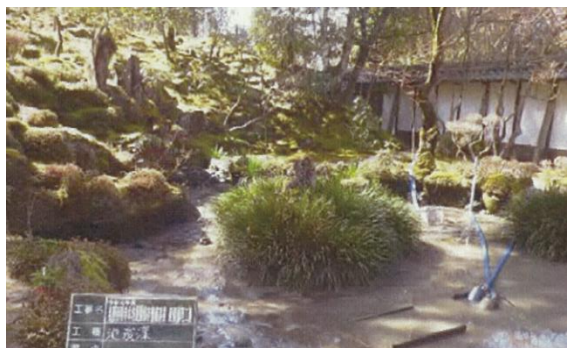
修理前

長い年月を経て劣化している庭園内の池や流路、荒廃した樹木、老朽化が認められる庭園内の施設について順次修理を行っています。

この事業では、令和元年度に園池の浚渫・護岸石組みしゅんせつの修理を行いました。池護岸の石組みがゆるみ、一部で裏込め土が流出していたため、目地・流出土を補填し、石組中島を覆っていた草を刈り払いました。この修理により、本来の石組みが現れました。

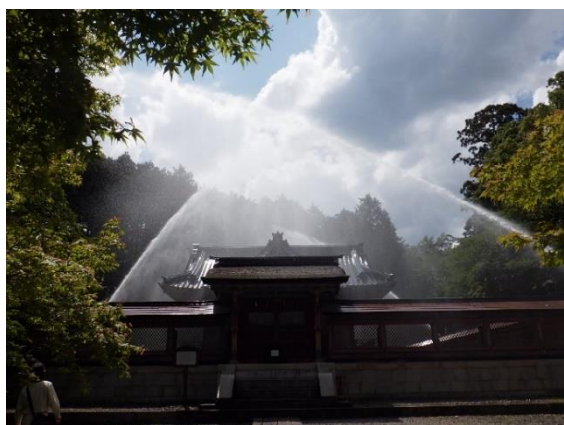
設置した消火設備の放水訓練

日吉大社は、昭和40年度に消火設備と自動火災報知設備、避雷設備が設置されています。その後改修を繰り返してきましたが、消火設備の給水管や、自動火災報知設備の老朽化が進み、不具合が生じていました。

この防災整備事業では、消火設備および自動火災報知設備の全面改修を実施しました。

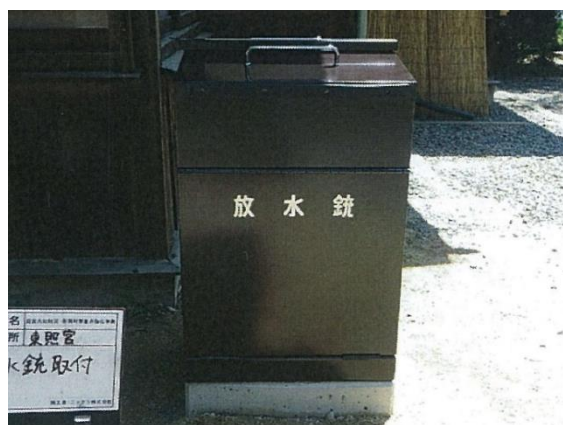
消火設備 放水銃の設置

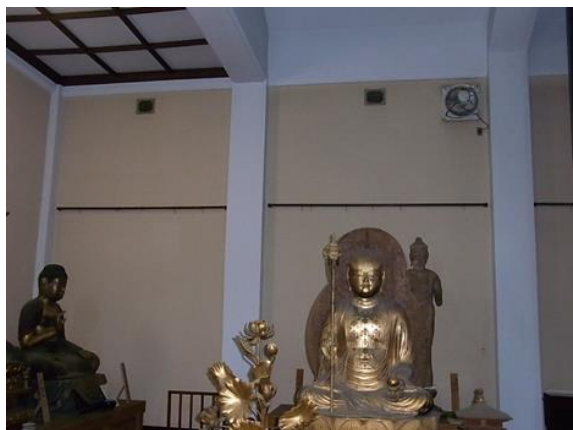
修理前

櫛野寺^{らくや}（甲賀市甲賀町）には 像高3メートルを超える十一面観音坐像をはじめ計20体の重要文化財が伝来します。これらは昭和40年度に建設された鉄筋コンクリート構造の収蔵庫に安置・公開されていましたが、屋根の劣化や空気環境の悪化による文化財への影響が懸念されていました。
