西の湖でのアオコの発生について (第1号)

令和6年6月17日(月)、東近江環境事務所の職員が近江八幡市安土町常楽寺および下豊浦付近の西の湖の2定点において、今年初めてのアオコの発生を確認しました。県琵琶湖環境科学研究センターがプランクトンを同定・計数したところ、その結果は下記のとおりでした。

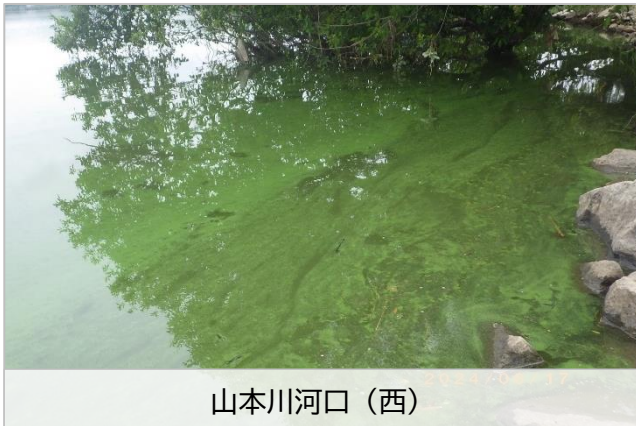
発生場所	確認日時	規模	レベル	水温(°C)	構成プランクトン(群体数/ml)
山本川河口(西) (近江八幡市安土町常楽寺)	6月17日 9時54分	30m× 5m	4	27.3	ミクロステイス属 14,000 アババ属 2,800 アファゾメノ属 40 オシトリア属 81
艇庫前 (近江八幡市安土町下豊浦)	6月17日 10時40分	80m× 5m	4	27.3	ミクロステイス属 14,000 アババ属 2,000 アファゾメノ属 0 オシトリア属 0

今回確認されたアオコ(写真が必要な場合は、JPG形式のデータで提供可能です)
