## (2) 漁業環境の再生

### 漁場と産卵繁殖場の整備・保全による自然生産力の向上

#### ◎ヨシ帯と砂地の造成

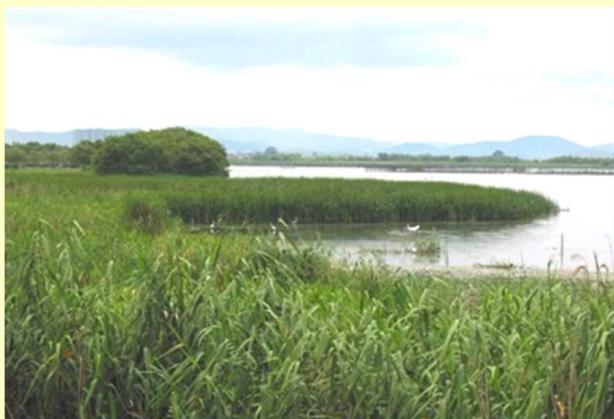
自然湖岸(天然ヨシ群落)

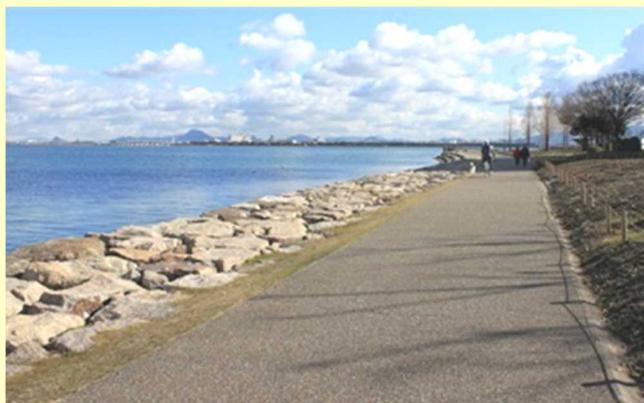
人工的な湖岸形状

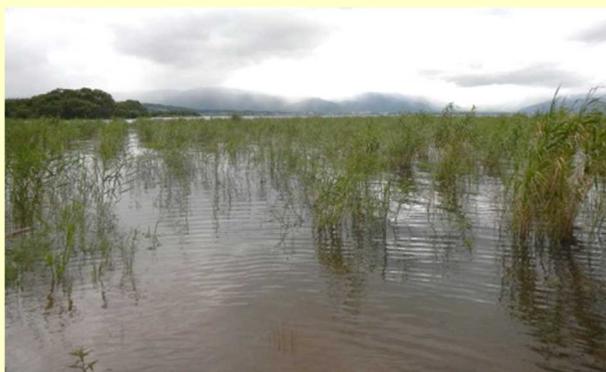
(1) 水ヨシ帯の調査

これまで、計画的に水ヨシ帯の造成を進め、その面積は令和3年11月までに35.6haに達しました。

一方、これまでに造成した水ヨシ帯の一部には、ヤナギや外来水生植物の侵入等により本来の役割を果たしにくくなっている箇所も見られるようになりました。

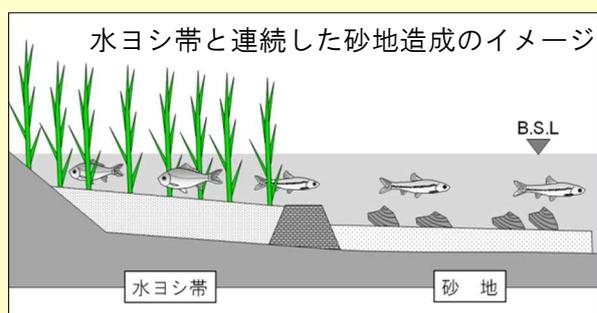
(2) 砂地の造成および調査

湖底が泥化している南湖で、令和6年3月までに83.5haの「砂地」を造成しました。

一方、これまでに砂地造成した区域のシジミ稚貝密度は未造成の区域より高く一定の効果を認めるものの、年変動や場所ムラがあり、漁獲サイズのシジミ密度が十分に回復していない現状があります。

そこで、新規の造成を中断し、昨年度の環境調査結果をもとに、シジミの増産効果を向上・安定させるため、湖底耕うんによる維持管理を実施し、漁業再開を目指すこととしています。
