# 基礎調査結果(未指定)

## 土砂災害警戒区域・土砂災害特別警戒区域 区域図

| 区域の名称 | 上丹生-11 |
| 区域の所在地 | 滋賀県長浜市余呉町上丹生 |

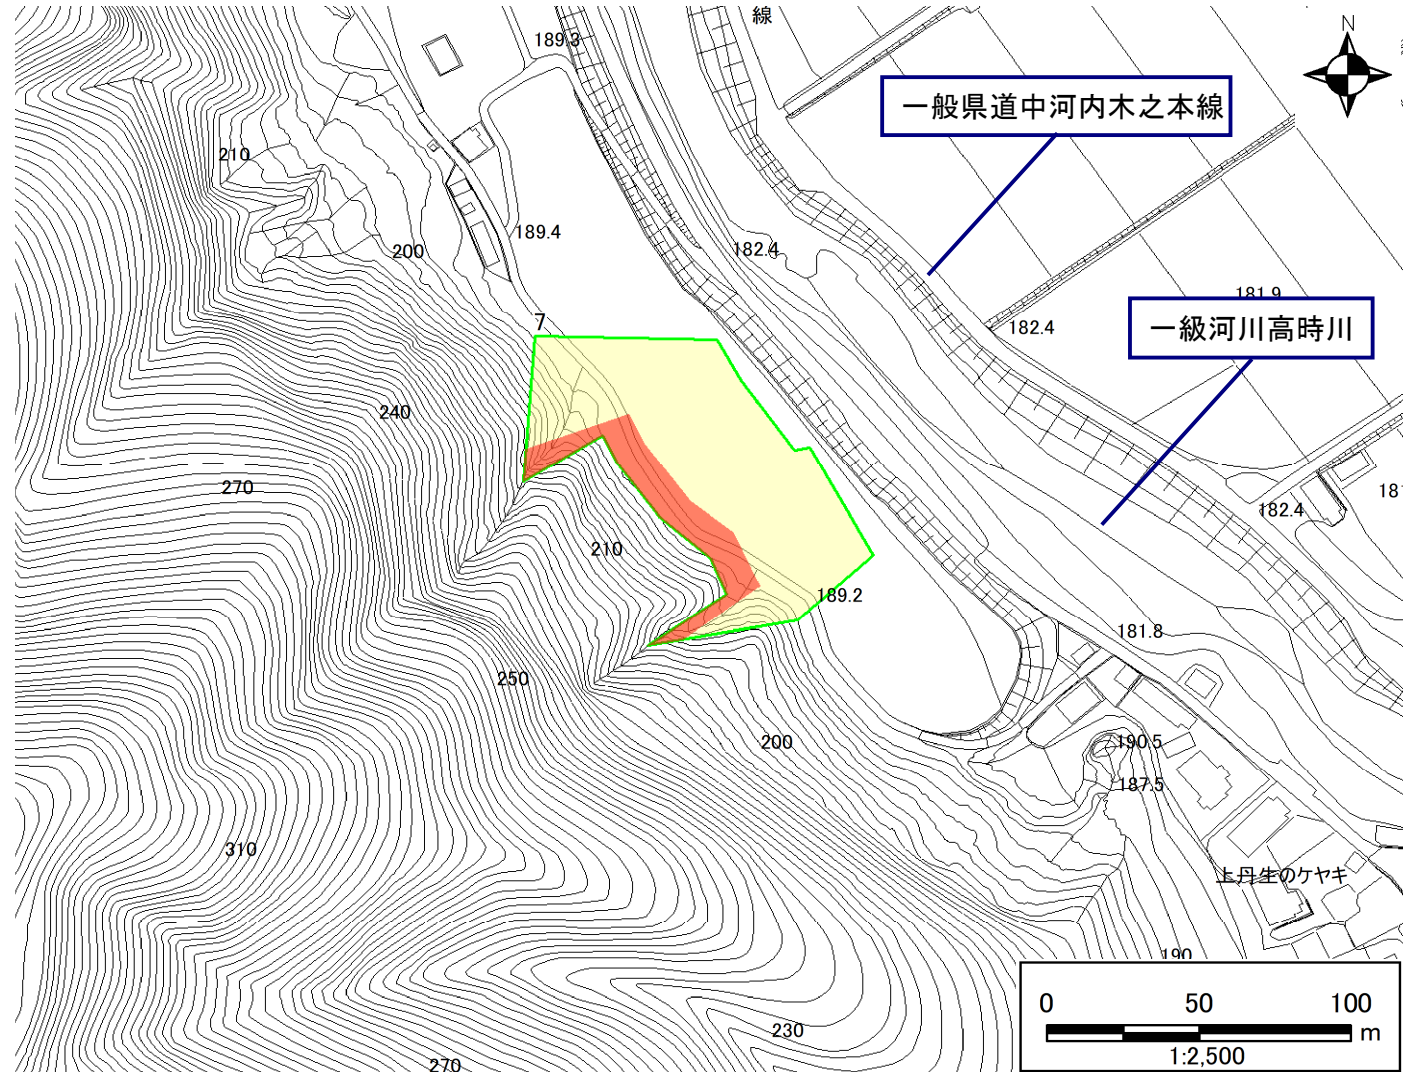
| 自然現象の種類 | 急傾斜地の崩壊 |
| 区域番号 | Ⅲ-70004 |

○ この区域図は、空中写真測量による地形図に、区域図を投影したものであり、一部異なって見える場合があります。  
詳しくは、土木事務所にお尋ねください。

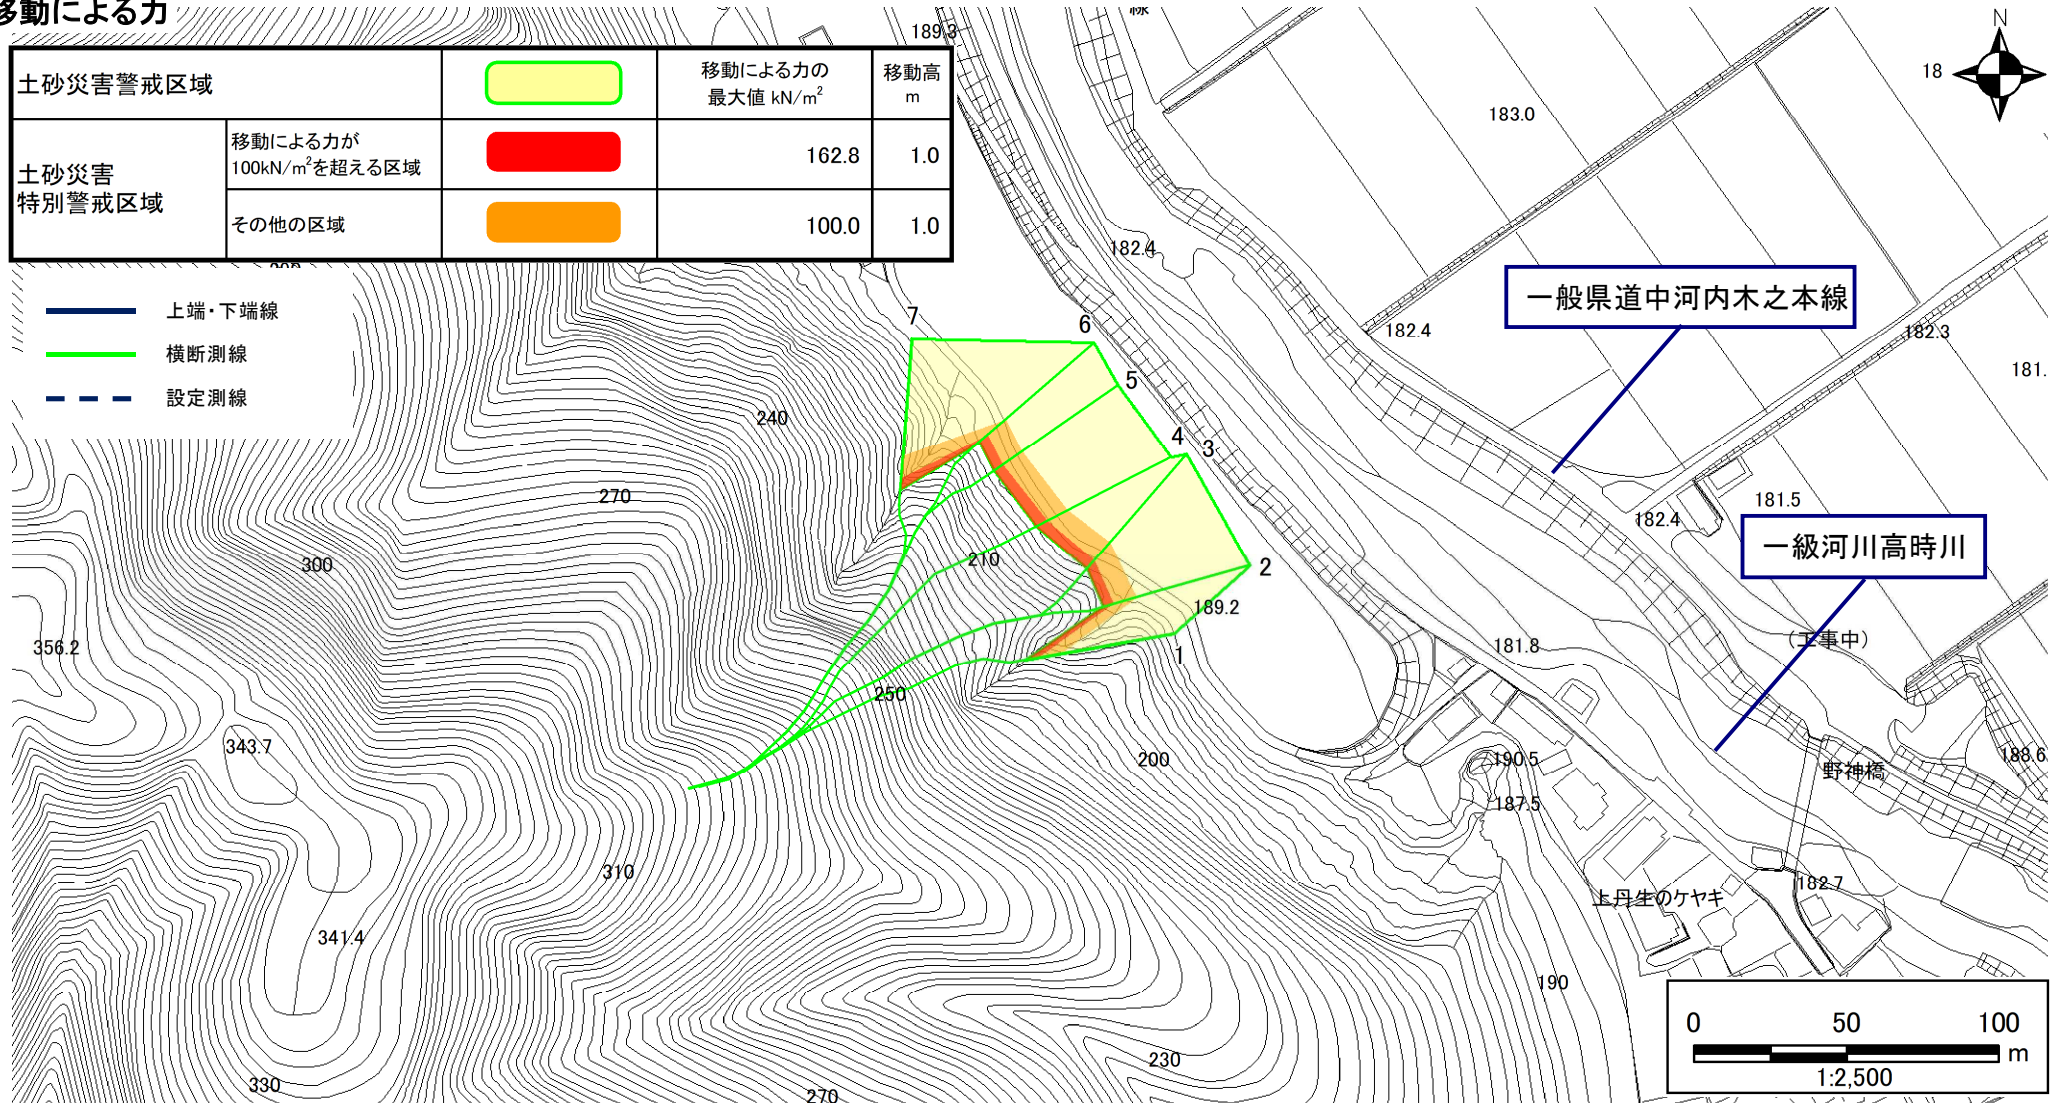
## 土砂災害警戒区域等設定図

### 移動による力

| 土砂災害警戒区域 | | | 移動による力の<br>最大値 $\text{kN/m}^2$ | 移動高<br>m |
| 土砂災害<br>特別警戒区域 | 移動による力が<br>$100\text{kN/m}^2$ を超える区域 | | 162.8 | 1.0 |
| | その他の区域 | | 100.0 | 1.0 |

- 上端・下端線
- 横断測線
- 設定測線
