## 1. 水害

## 2. 河川の治水事業

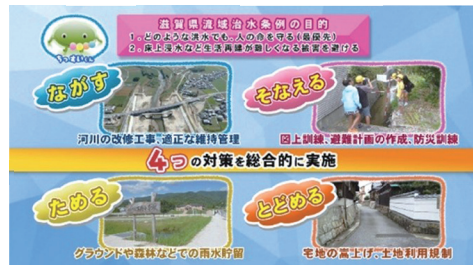
図9-7-2 滋賀の流域治水

近年の気象変動の影響等から集中豪雨が頻発し、深刻な水害が全国各地で発生している状況を踏まえ、どのような洪水であっても、①命が失われることを避け(最優先)②生活再建が困難となるような被害を避けることを目的として、川の中の「ながす」対策に加えて、川の中の「ためる」「とどめる」「そなえる」対策を並行し、自助・共助・公助が一体となって、ハード・ソフトあらゆる手段を総合的に進めていく滋賀の流域治水を推進しています。
