伊吹山保全対策のロードマップの策定

伊吹山保全対策滋賀県・米原市合同プロジェクトチームが3月21日の会議において、伊吹山保全対策の方針となる将来像・内容・スケジュールをまとめたロードマップを策定しました。ロードマップに基づき、県および市で伊吹山保全対策に取り組んでいきます。

伊吹山保全対策に係るロードマップ

ロードマップ 平面図
《 伊吹山山頂 ~ 南側斜面 ~ 勝山谷川 》

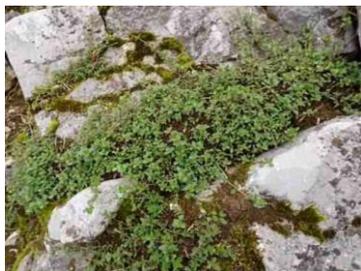
8合目付近～山頂付近

③南側斜面(8合目付近～山頂付近)

植生復元事業

裸地に植生基盤を作り、遷移による多様な群落の成立を図る

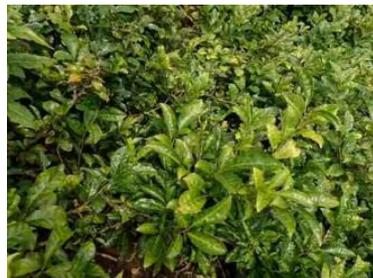
3～8合目付近

④南側斜面(3～8合目付近)

山腹工等

木本および草本を組み合わせた多様な植生の回復を誘導する

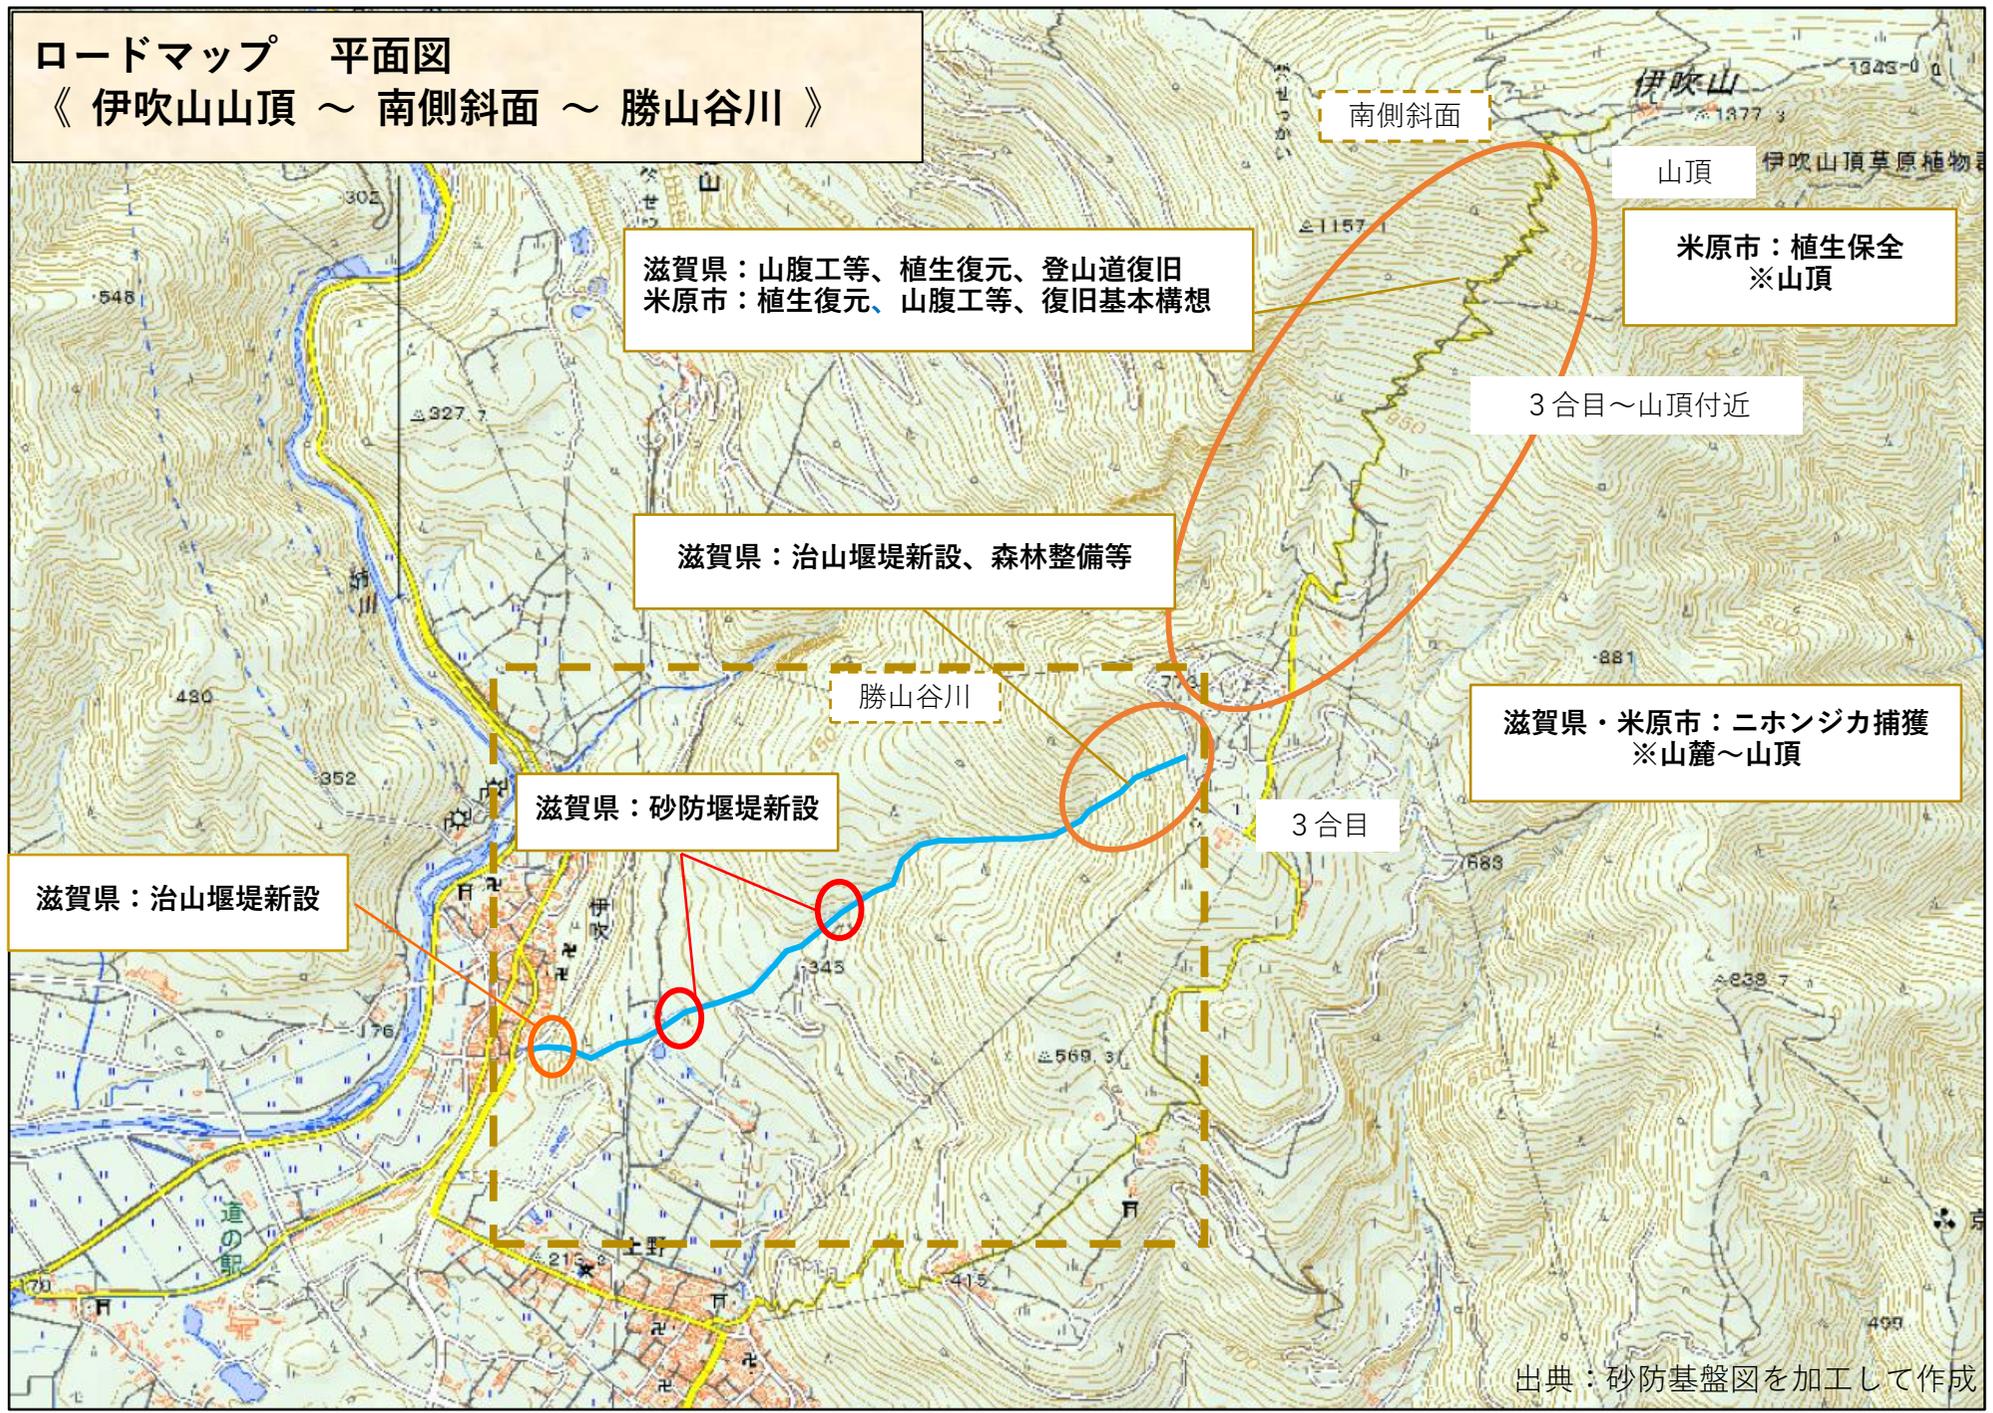
南側斜面

山頂

米原市：植生保全
※山頂

滋賀県：山腹工等、植生復元、登山道復旧
米原市：植生復元、山腹工等、復旧基本構想

3合目～山頂付近

滋賀県：治山堰堤新設、森林整備等

勝山谷川

滋賀県・米原市：ニホンジカ捕獲
※山麓～山頂

滋賀県：砂防堰堤新設

滋賀県：治山堰堤新設
