「幻の安土城」復元プロジェクト・歴史セミナー

## 特別史跡安土城跡

# 特別史跡安土城跡 調査・整備の85年

滋賀県文化スポーツ部文化財保護課 岩橋隆浩

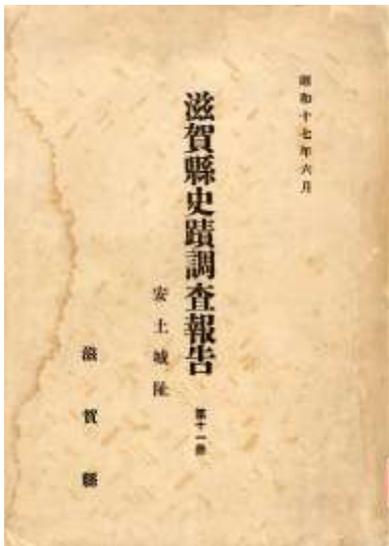
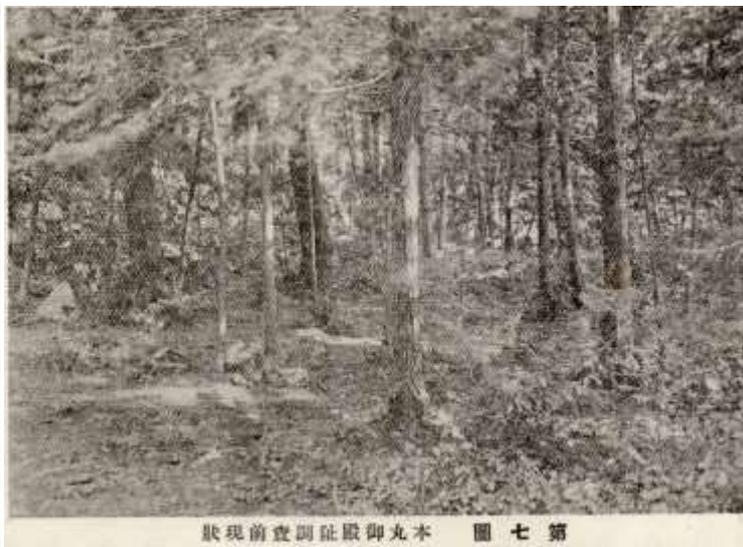
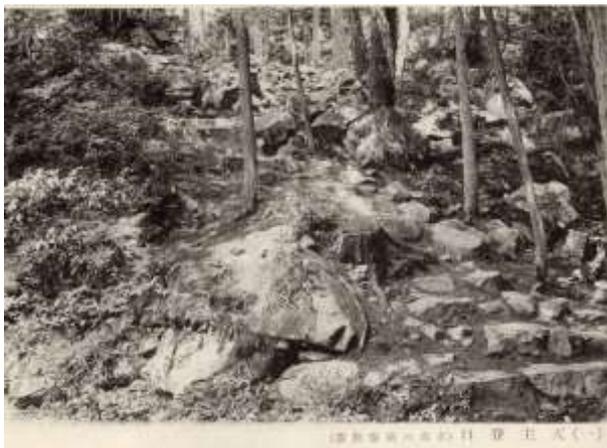
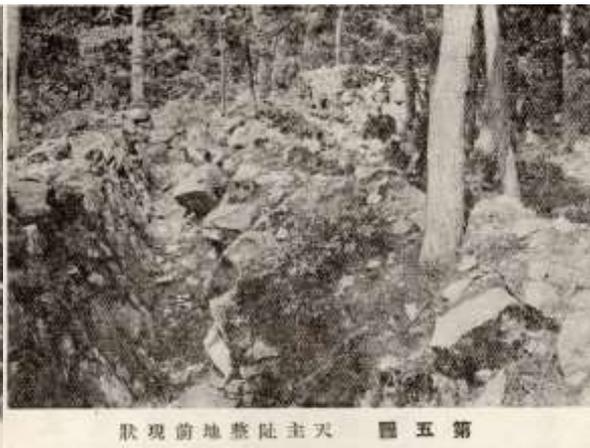
PL 3 昭和の発掘調査報告書（『滋賀縣史蹟調査報告書 第十一冊 安土城址』より転載）

調査前の天主台と本丸の様子

一面瓦礫の山で、何がどこにあるのか一見してわからない状態。

上左：報告書表紙 上右：本丸の調査前状況

下左：天主台登り口の調査前状況 下右：天主台穴蔵内の調査前状況

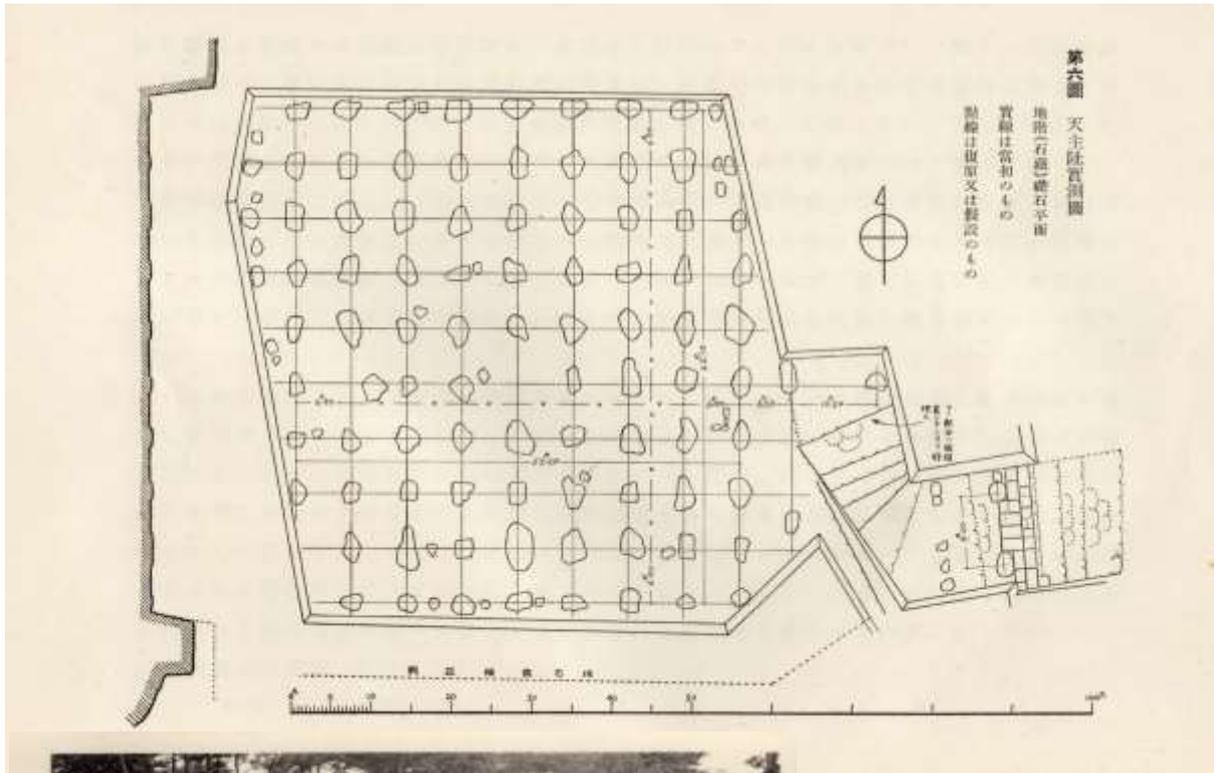
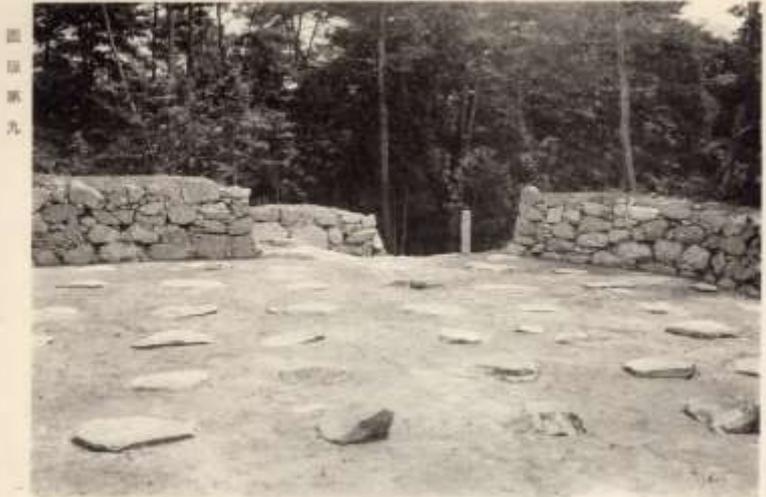
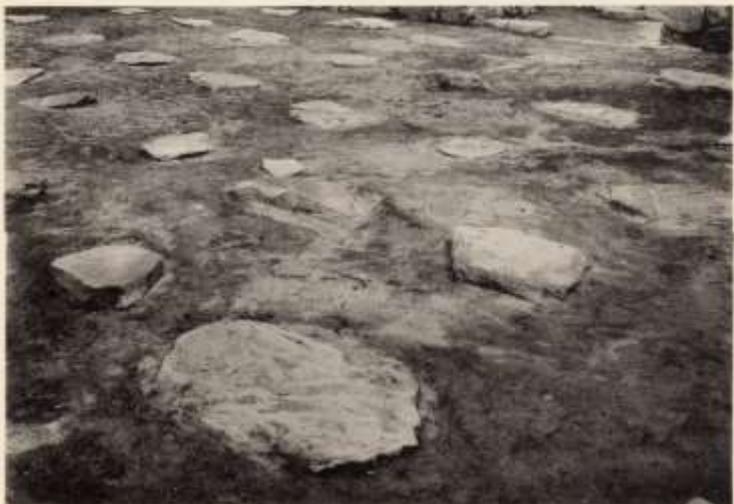
PL5 昭和15年度の安土城跡天主台平面図(縮尺不同)と発掘調査完了状況写真  
『滋賀縣史蹟調査報告書 第十一冊 安土城跡』より

瓦礫や土砂を除去して、建物礎石や天主台を検出した。

圖 第九

（左端を東に）西・壁内礎石）圖 主 天（一）

（中央を礎石・壁内礎石）主 天（二）

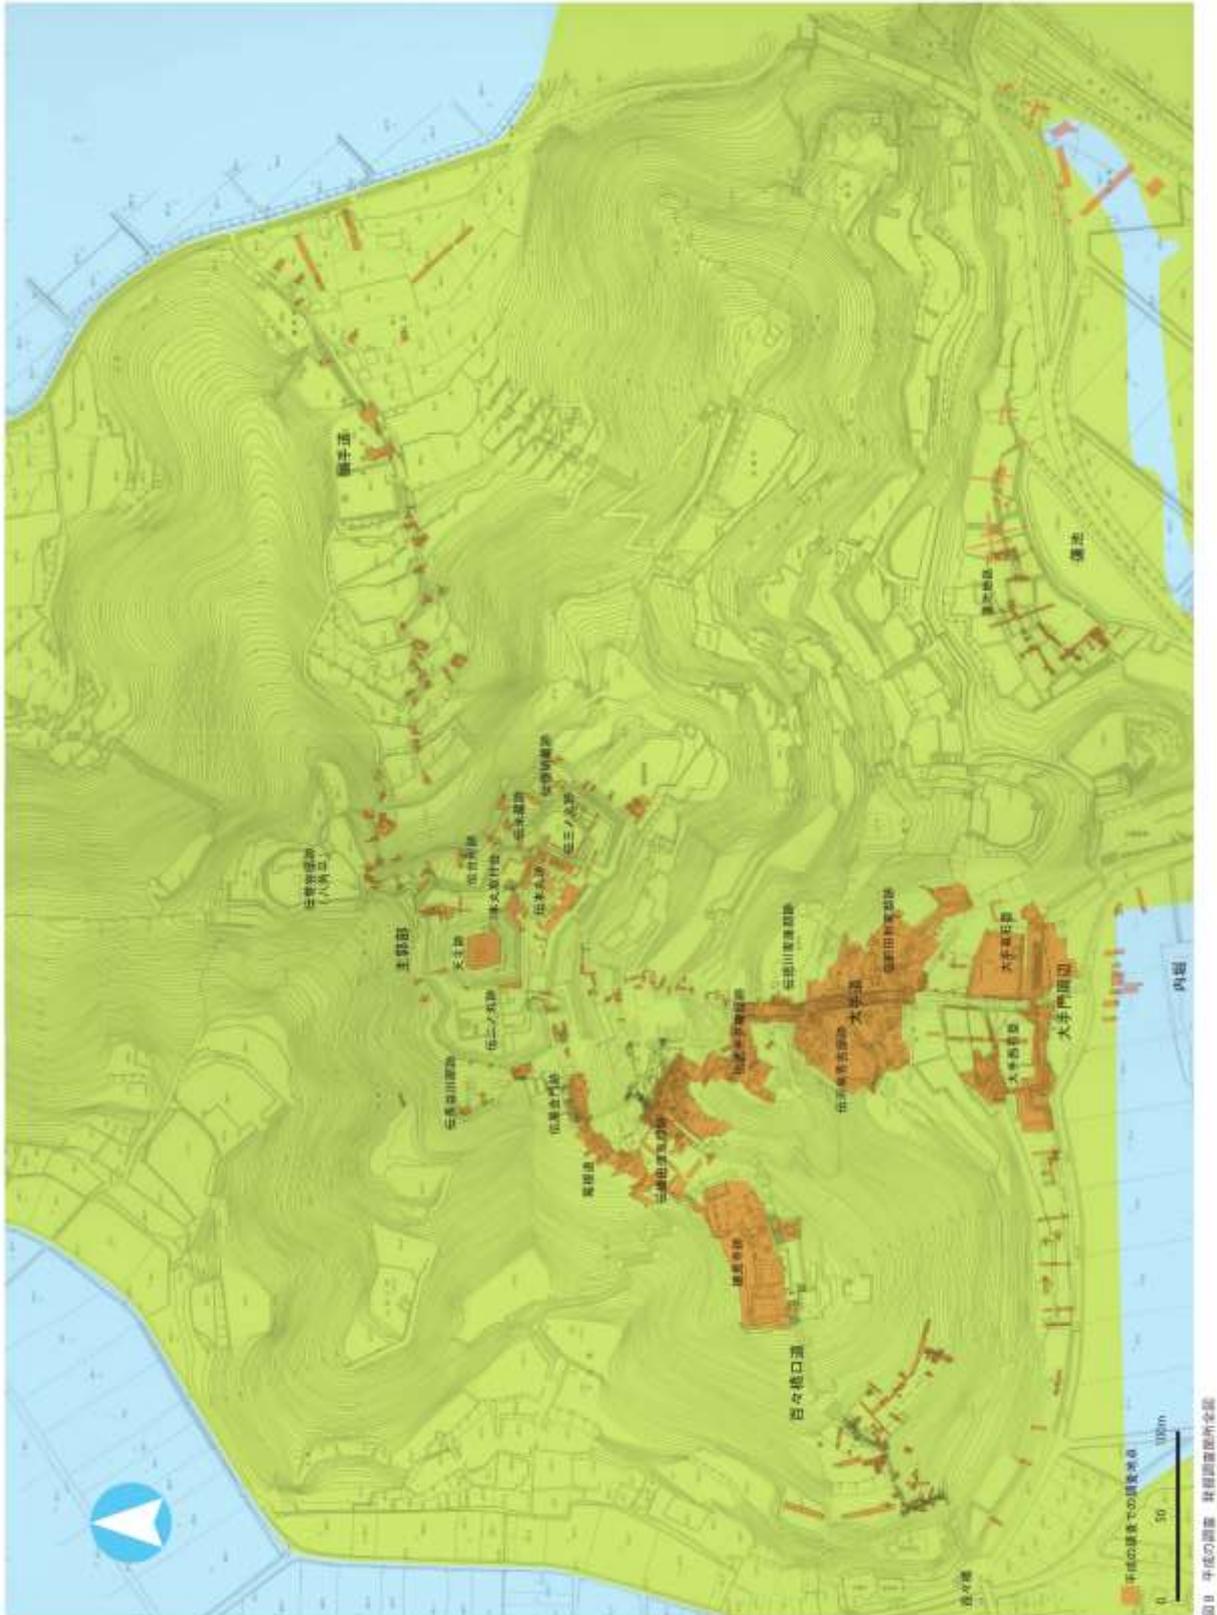
PL 6 平成の発掘調査箇所（『安土城・2025』より転載）

※確認調査：城内主要道確認調査・城内主要遺構確認調査・安土山南面遺構確認調査  
環境整備に伴う発掘調査

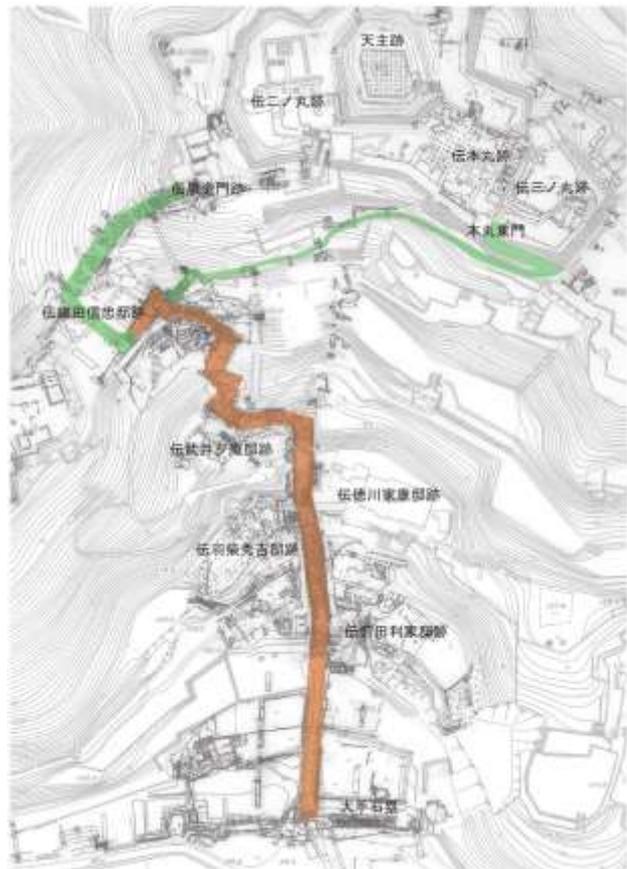
PL 8 大手道のルートと周辺の郭(『安土城・2025』より)

現道(昭和初期に修復された道)の下から  
大手道を発見

一直線に伸びる大手道

大手門から約 180mの区間

路面幅は約 6 m

両側溝を含むと約 8 mの幅

側溝の外側には石塁が立ち上がる

伝織田信忠邸前まで大手道のルート確定

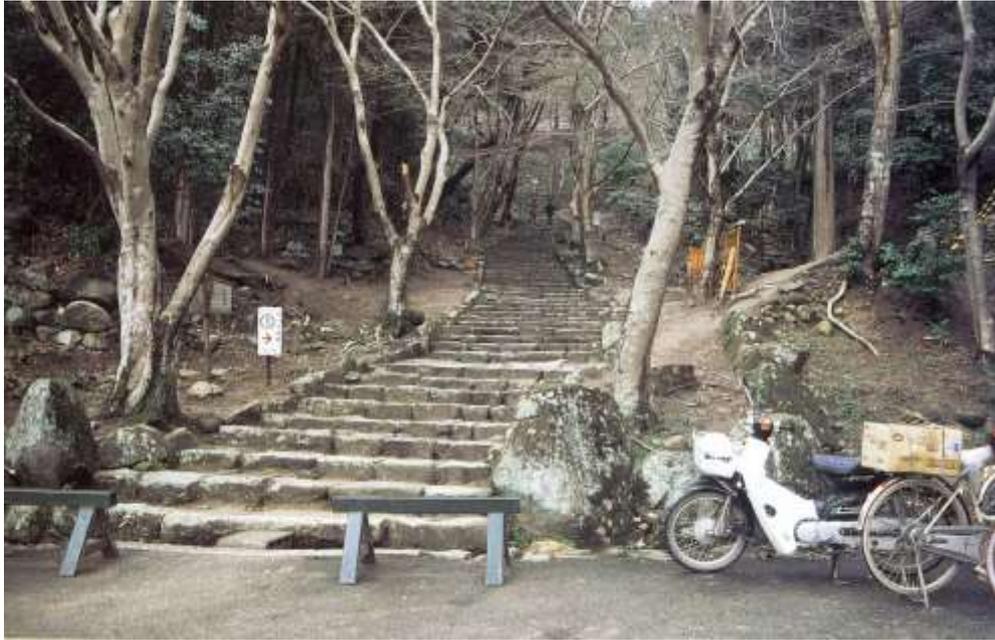
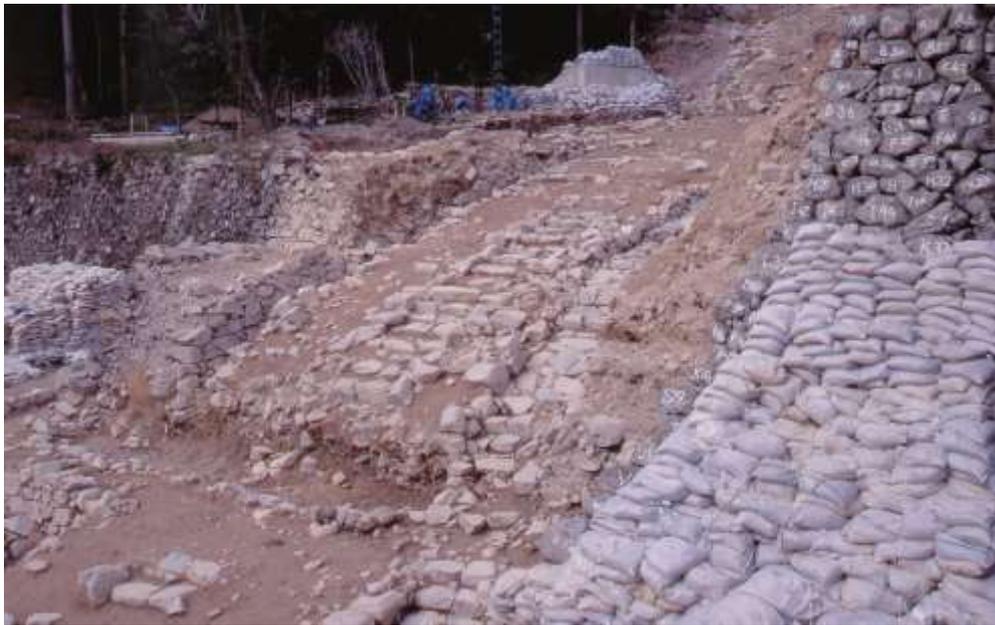
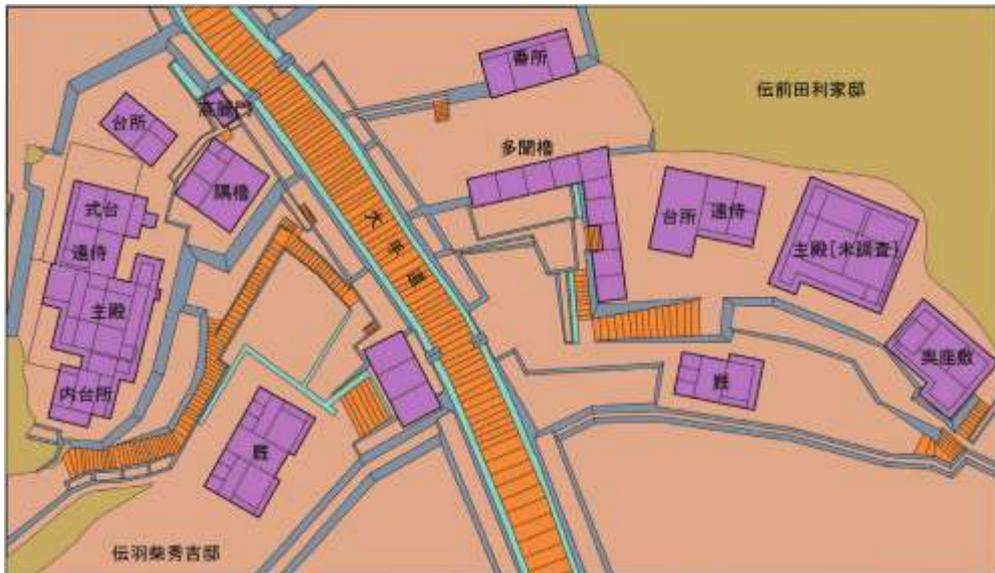
PL9 大手道の調査前(上)と調査中(中)および伝羽柴邸・伝前田邸遺構復元平面図(上『安土城 1999』中・下『安土城・2025』より)

大手道に面した郭の様子が明らかに

伝羽柴邸下段：虎口には櫓門 郭内には  
厩と推定される建物跡

伝羽柴邸上段：虎口には高麗門 高麗門  
脇には隅櫓 郭内には複雑な構造の主殿

伝前田邸：上中下の 3 段からなる郭

中段が屋敷地の中心とみられる

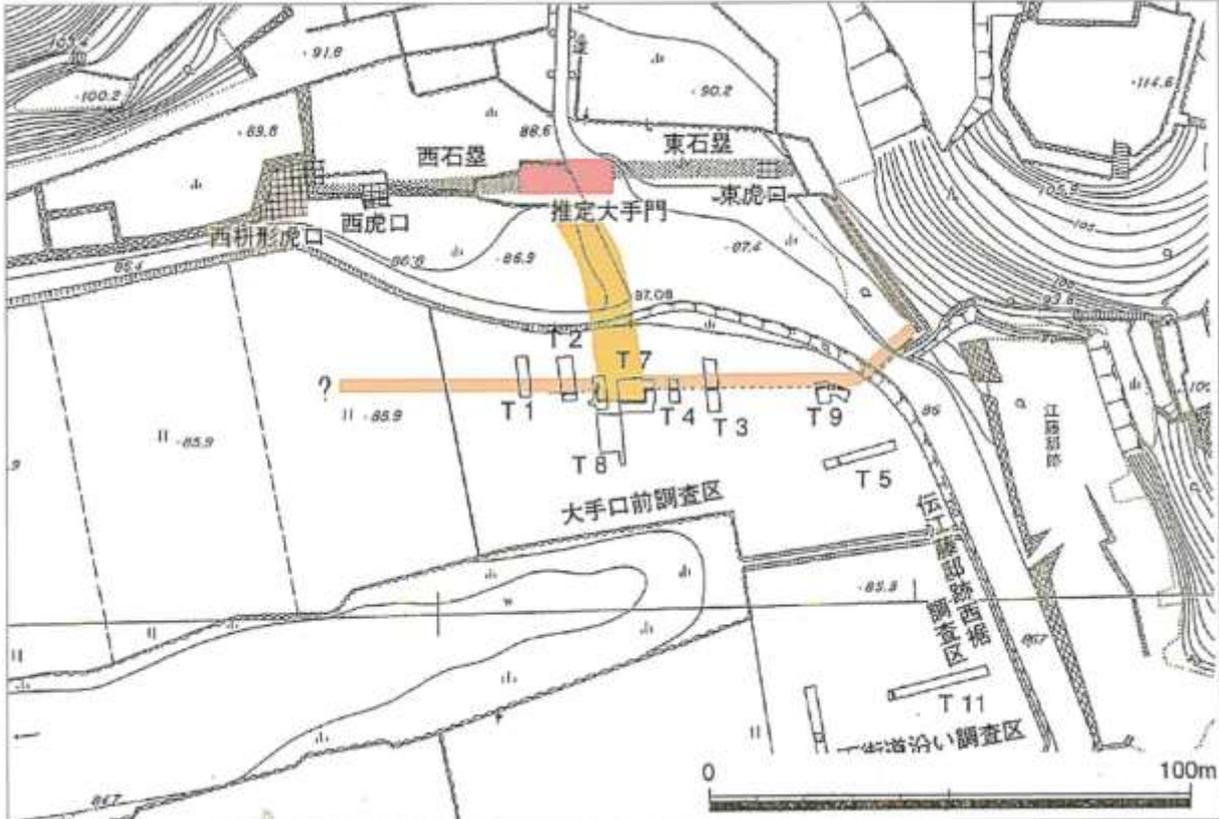
PL10 大手口付近平面図（『安土 信長の城と城下町』より転載）

城内主要道確認調査と環境整備に伴う発掘調査 安土山南面遺構確認調査  
 大手口～百々橋口・大手門周辺・大手前広場・蓮池周辺・北腰越南面で調査  
 大手門両脇の石塁と複数の虎口の発見・・・大手門の西に2ヶ所東に1ヶ所の虎口  
 大手門前面広場と内堀石垣の一部が明らかに  
 百々橋口と大手口を結ぶ通路？の発見 蓮池周辺の遺構の概要が明らかに

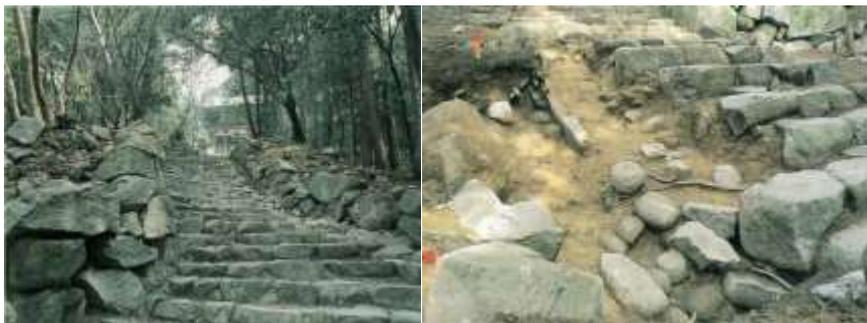
PL11 百々橋道現道と現道の下層遺構（『安土 信長の城と城下町』より転載）

城内主要道確認調査  
 現道が旧来の百々橋道を踏襲していることを確認  
 現道は大手道とともに昭和初期に修復された道  
 旧摠見寺境内地の遺構が明らかに  
 旧摠見寺境内では一部で下層遺構の存在を確認

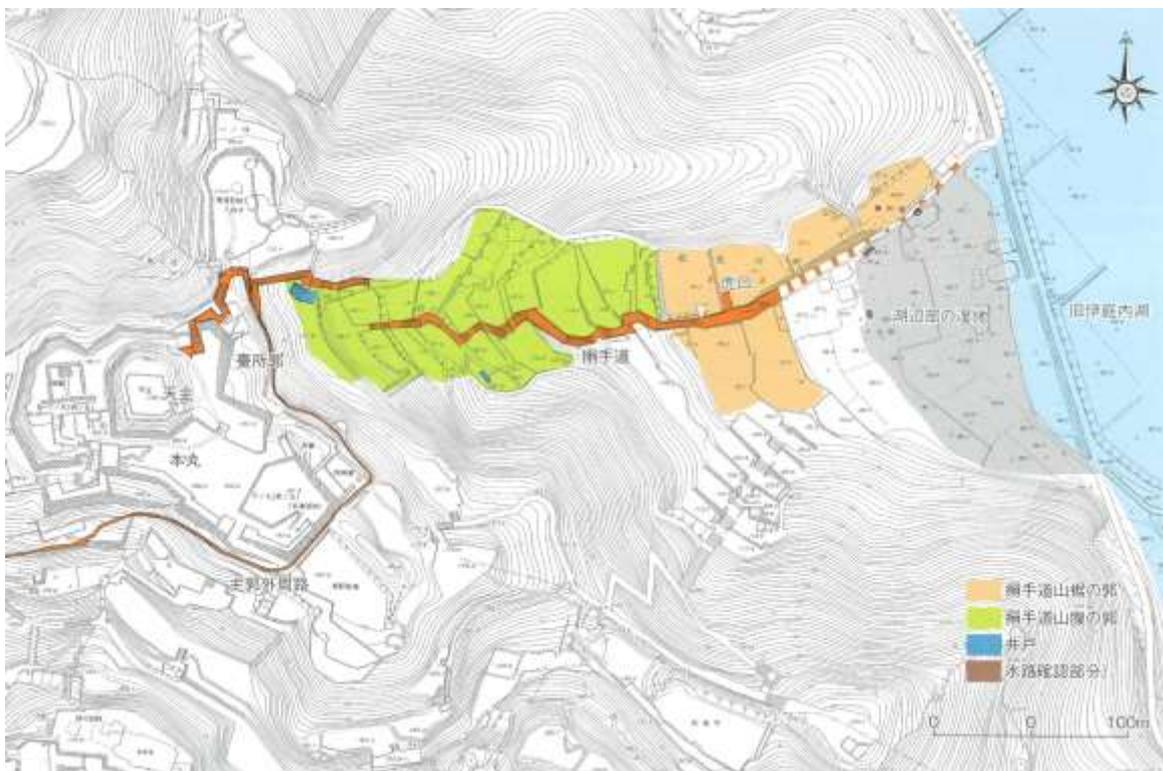
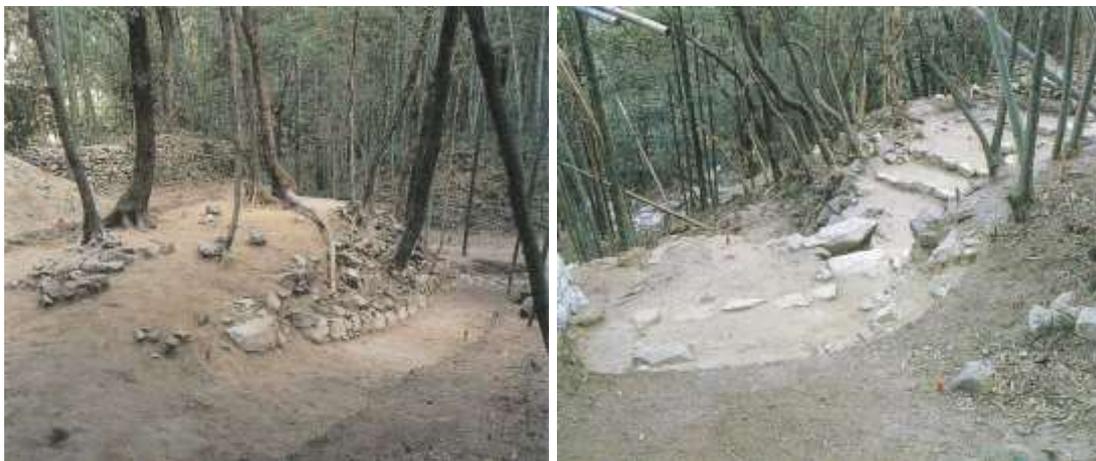
PL11 搦手道関連図（1）（上：搦手道のルートと周辺の郭 下左：山麓部の虎口 下右：山腹部の搦手道 いずれも『安土 信長の城と城下町』より転載）

搦手道のルートと諸郭の様相が明らかに

搦手道の役割の解明・・・湖辺部・山麓部・山腹部で違う

用途による道の構造の違いが判明

山麓部のスロープと山腹部の石段・・・山麓部には伝蔵屋敷跡

湖辺部には通路を示す遺構なし・・・内湖の入江状の地形・・・舟入か

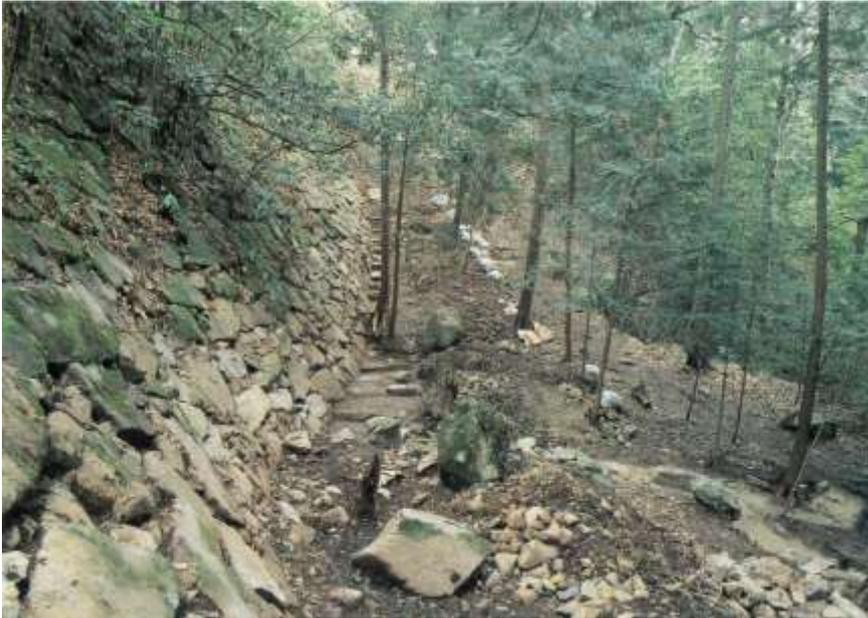
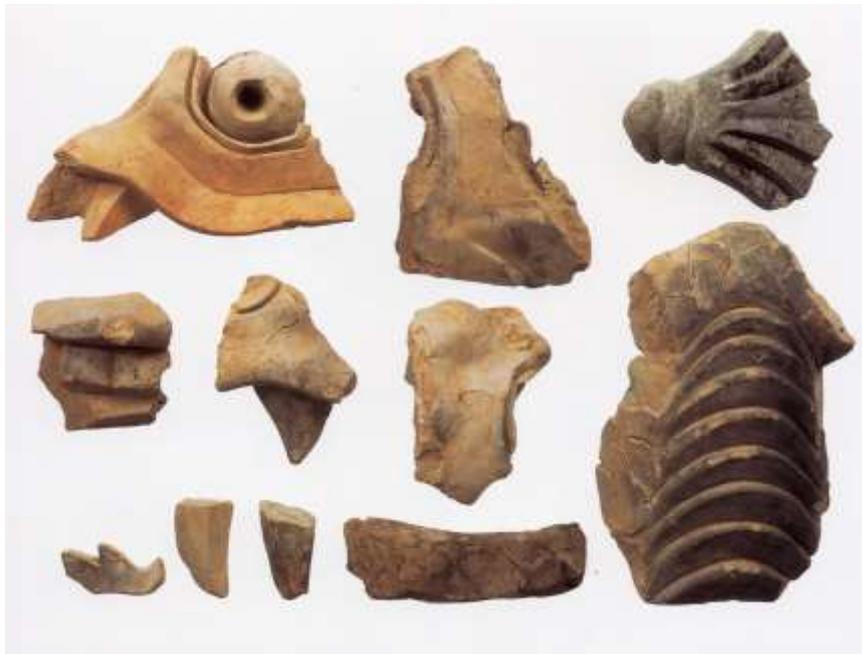
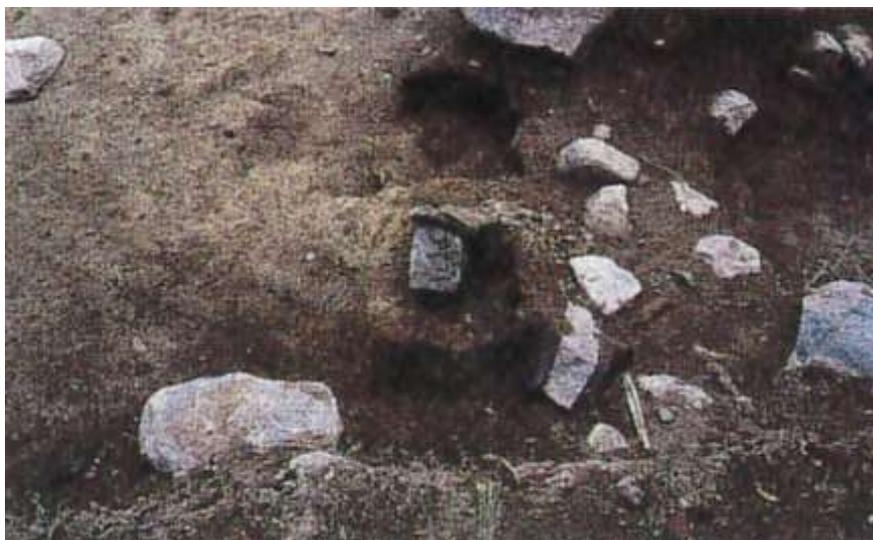
PL14 主郭部関連写真(1)  
(上:主郭外周路『安土 信長の城と城下町』より転載 中:伝米蔵出土金箔鯨瓦『安土城 1999』より転載 下:主郭(本丸)北虎口(『安土 信長の城と城下町』より転載)

主郭南面：主郭外周路（PL14）

主郭外周路の遺構の一部が明らかに・・・主郭外周路＝大手道？

伝米蔵では金箔鯨瓦を含む多量の瓦が出土

※伝三の丸側から火事場整理で落とされた？

主郭北虎口の門の位置などが明らかに

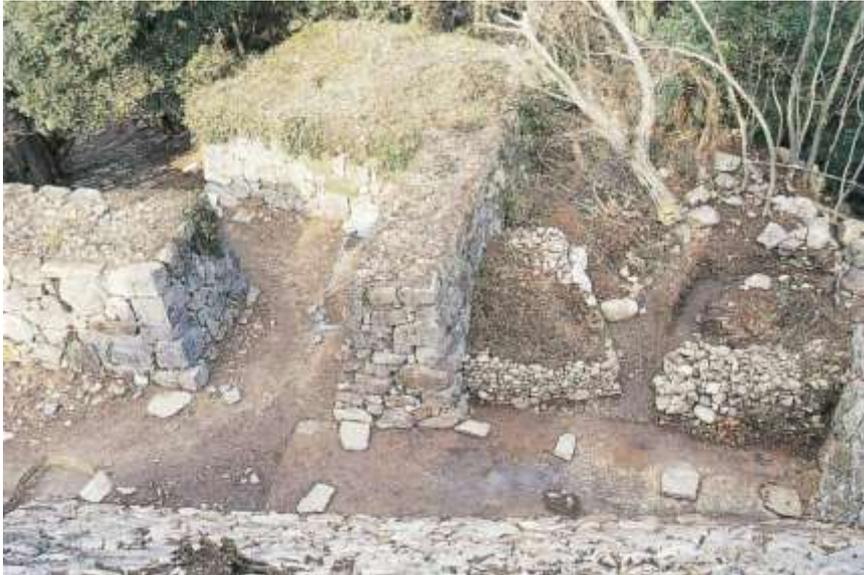
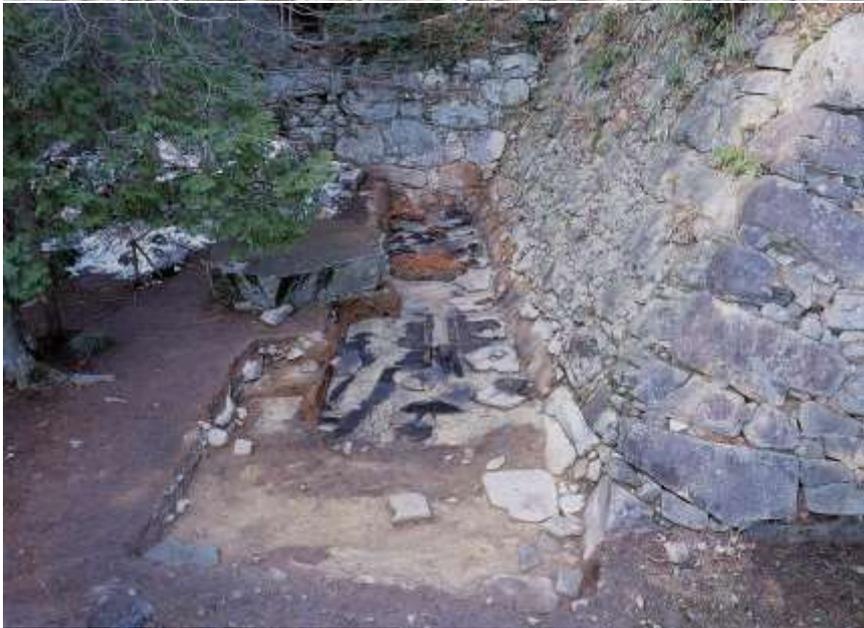
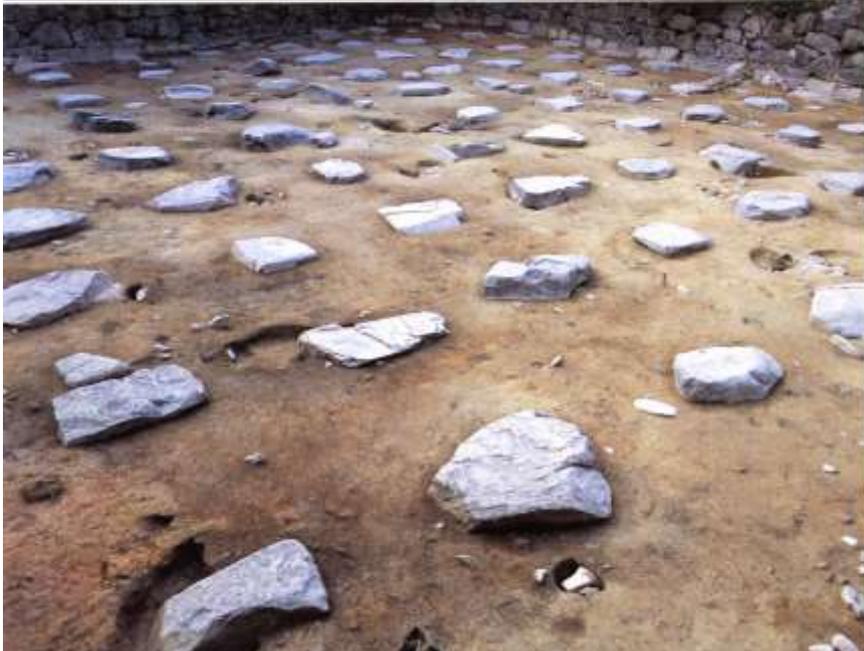
PL15 主郭部関連写真(2)  
(上:主郭(本丸)北虎口『安土 信長の城と城下町』より  
中:二の丸東溜建物跡『安土城を掘る』より  
下:天主台穴蔵床面の状況『安土城を掘る』より転載)

二の丸東溜で火災にあった建物跡を発見

天主台穴蔵内の礎石配列が確定

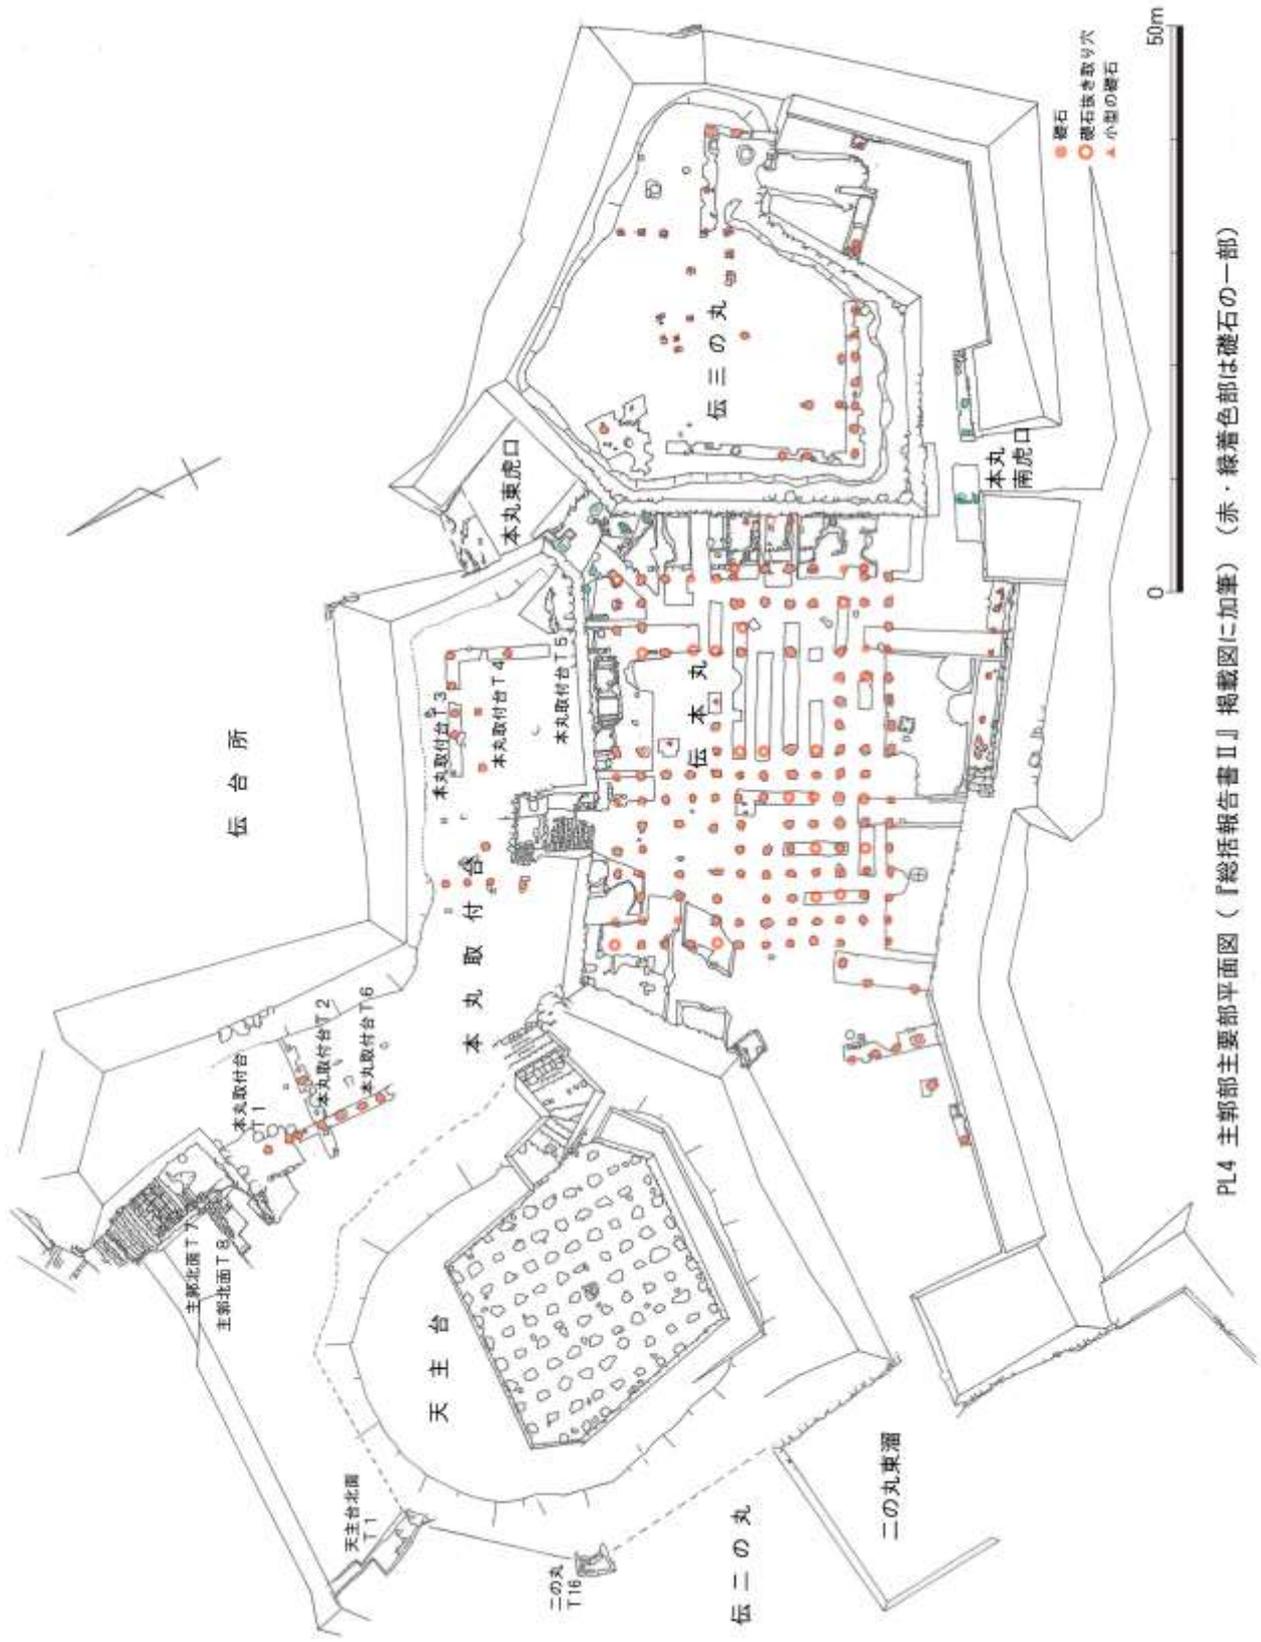
PL16 主郭部主要部平面図（『総括報告書Ⅱ』掲載図に加筆）（赤・緑着色部は礎石の一部）

PL4 主郭部主要部平面図（『総括報告書Ⅱ』掲載図に加筆）（赤・緑着色部は礎石の一部）

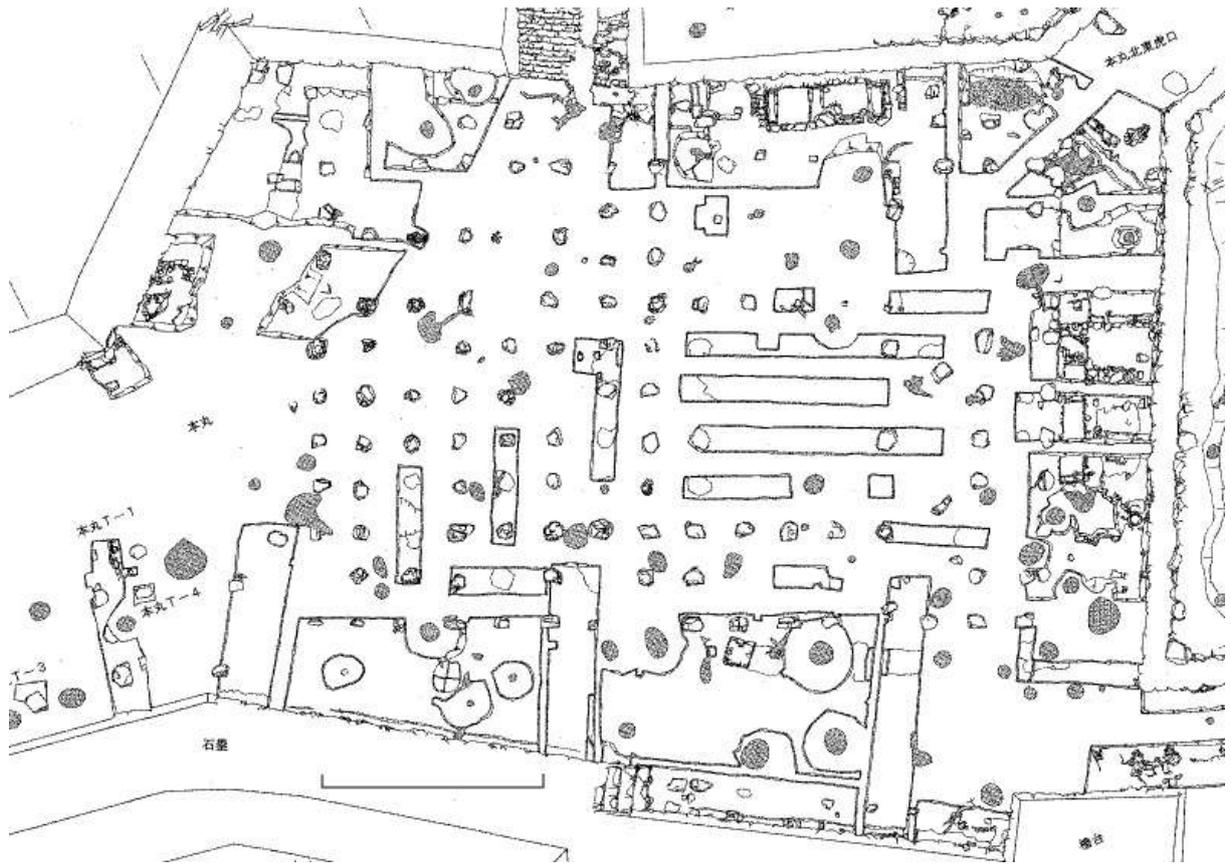
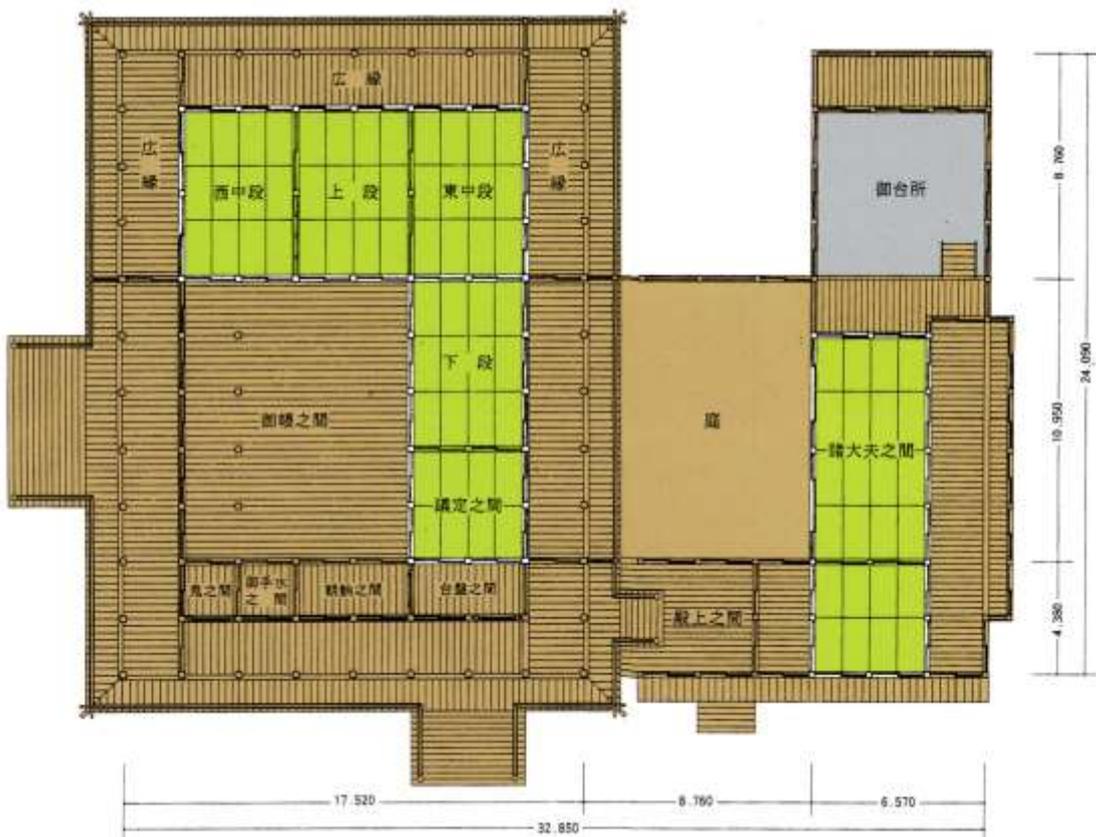
PL17 伝本丸跡関連図（上：『発掘調査報告書12』より 下：『安土城を掘る』より転載）

本丸中心建物の礎石配列と建物周辺の施設が明らかに

本丸中心建物の間取りの復元が可能に

慶長度清涼殿に酷似した建物との推測・・・ここが「御幸の御間」？

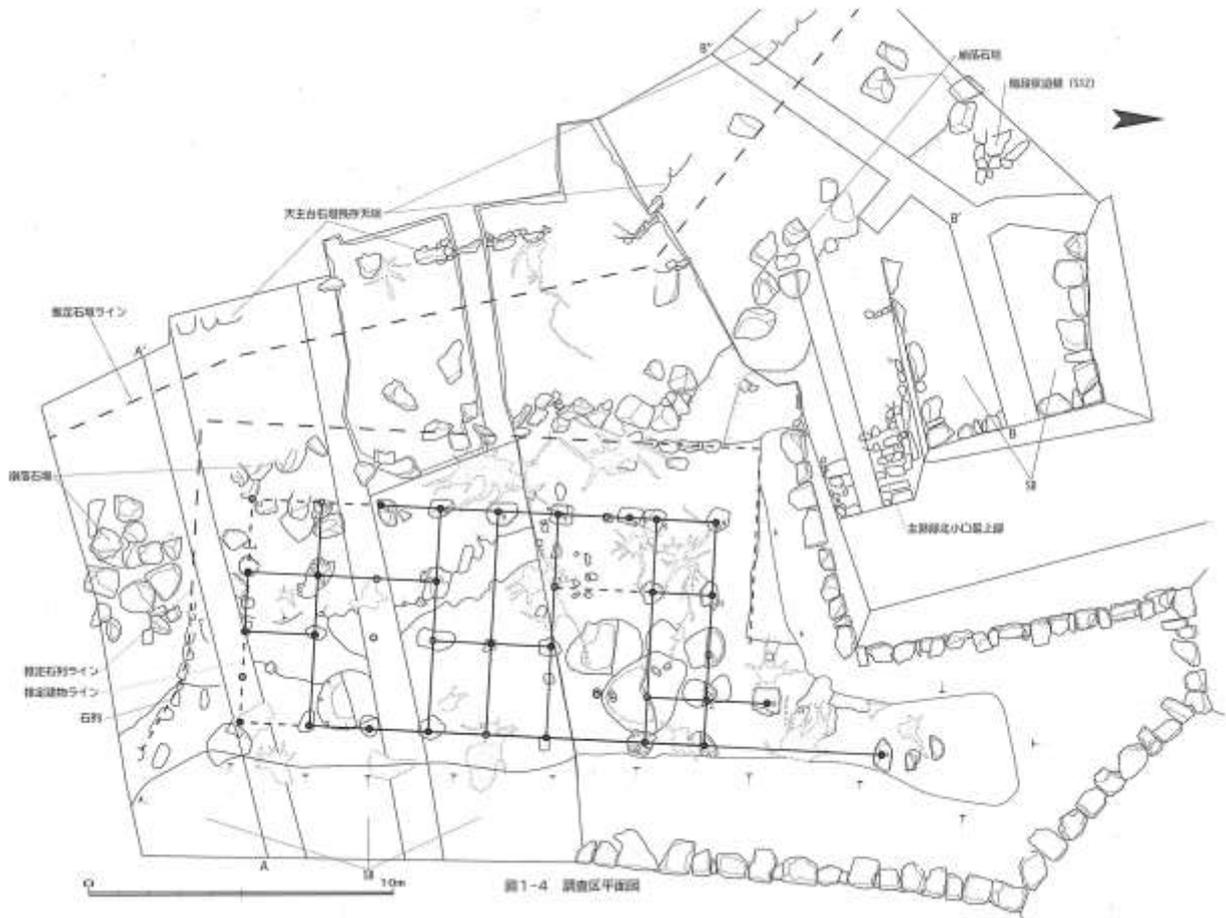
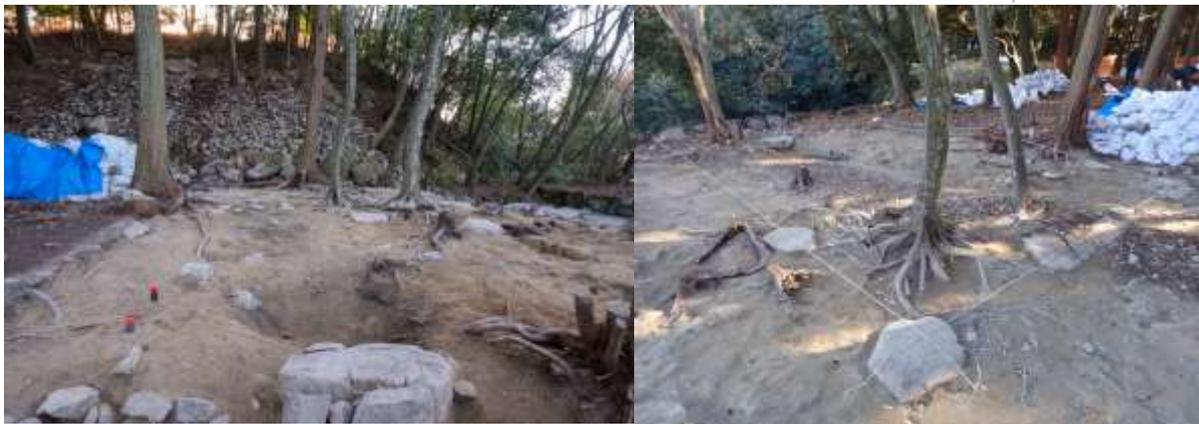
PL18 令和の調査関連図（上：R5～6 調査地平面図 下左：R5 天主台と建物跡 下右：R5 建物遺構）

天主台東面・北東面、本丸取付台（天主台の東直下の郭）より着手

天主台東面～北東面：天主台の崩壊状況、北東隅角・北北東隅角が明らかに

本丸取付台：本丸取付台北半の建物の様子などが明らかに

本丸や天主の礎石と変わらない大型の礎石を使用

4間以上×7間以上の礎石立ち建物

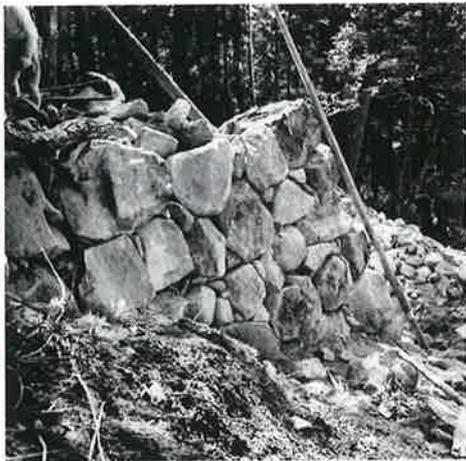
伝二の丸下帯曲輪 昭和35～40年の石垣修理状況 (滋賀県提供)
