# 基礎調査結果(未指定)

土砂災害警戒区域

自然現象の種類	急傾斜地の崩壊
区域番号	II-50004
区域の名称	中山-10
区域の所在地	滋賀県彦根市中山町

土砂災害警戒区域・土砂災害特別警戒区域 区域図

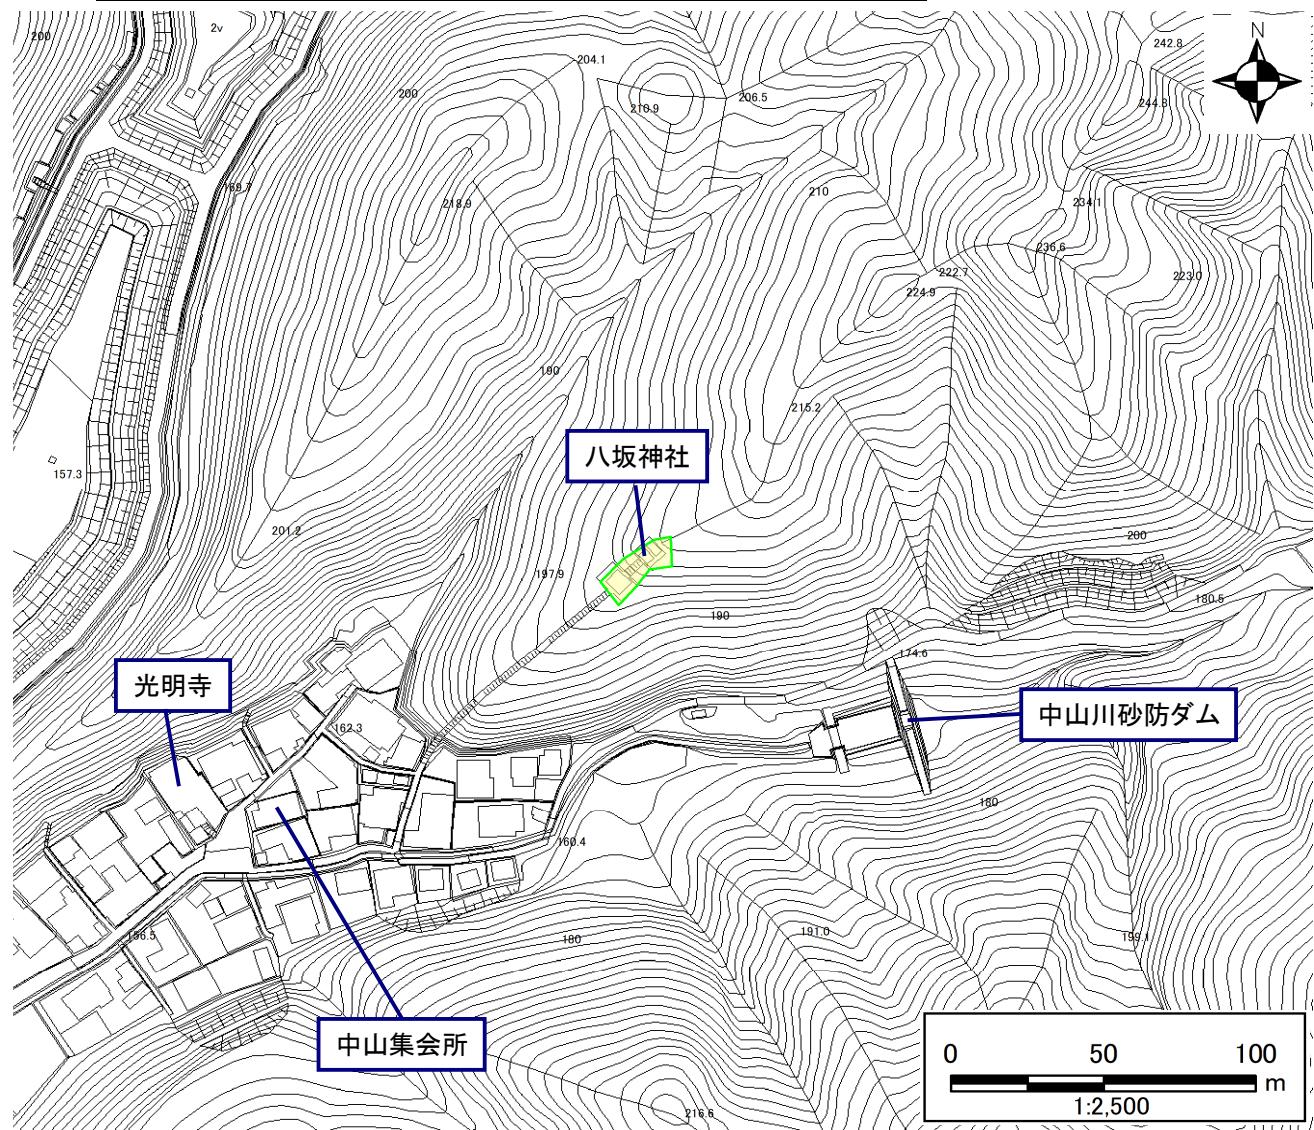
○ この区域図は、空中写真測量による地形図に、区域図を投影したものであり、一部異なって見える場合があります。

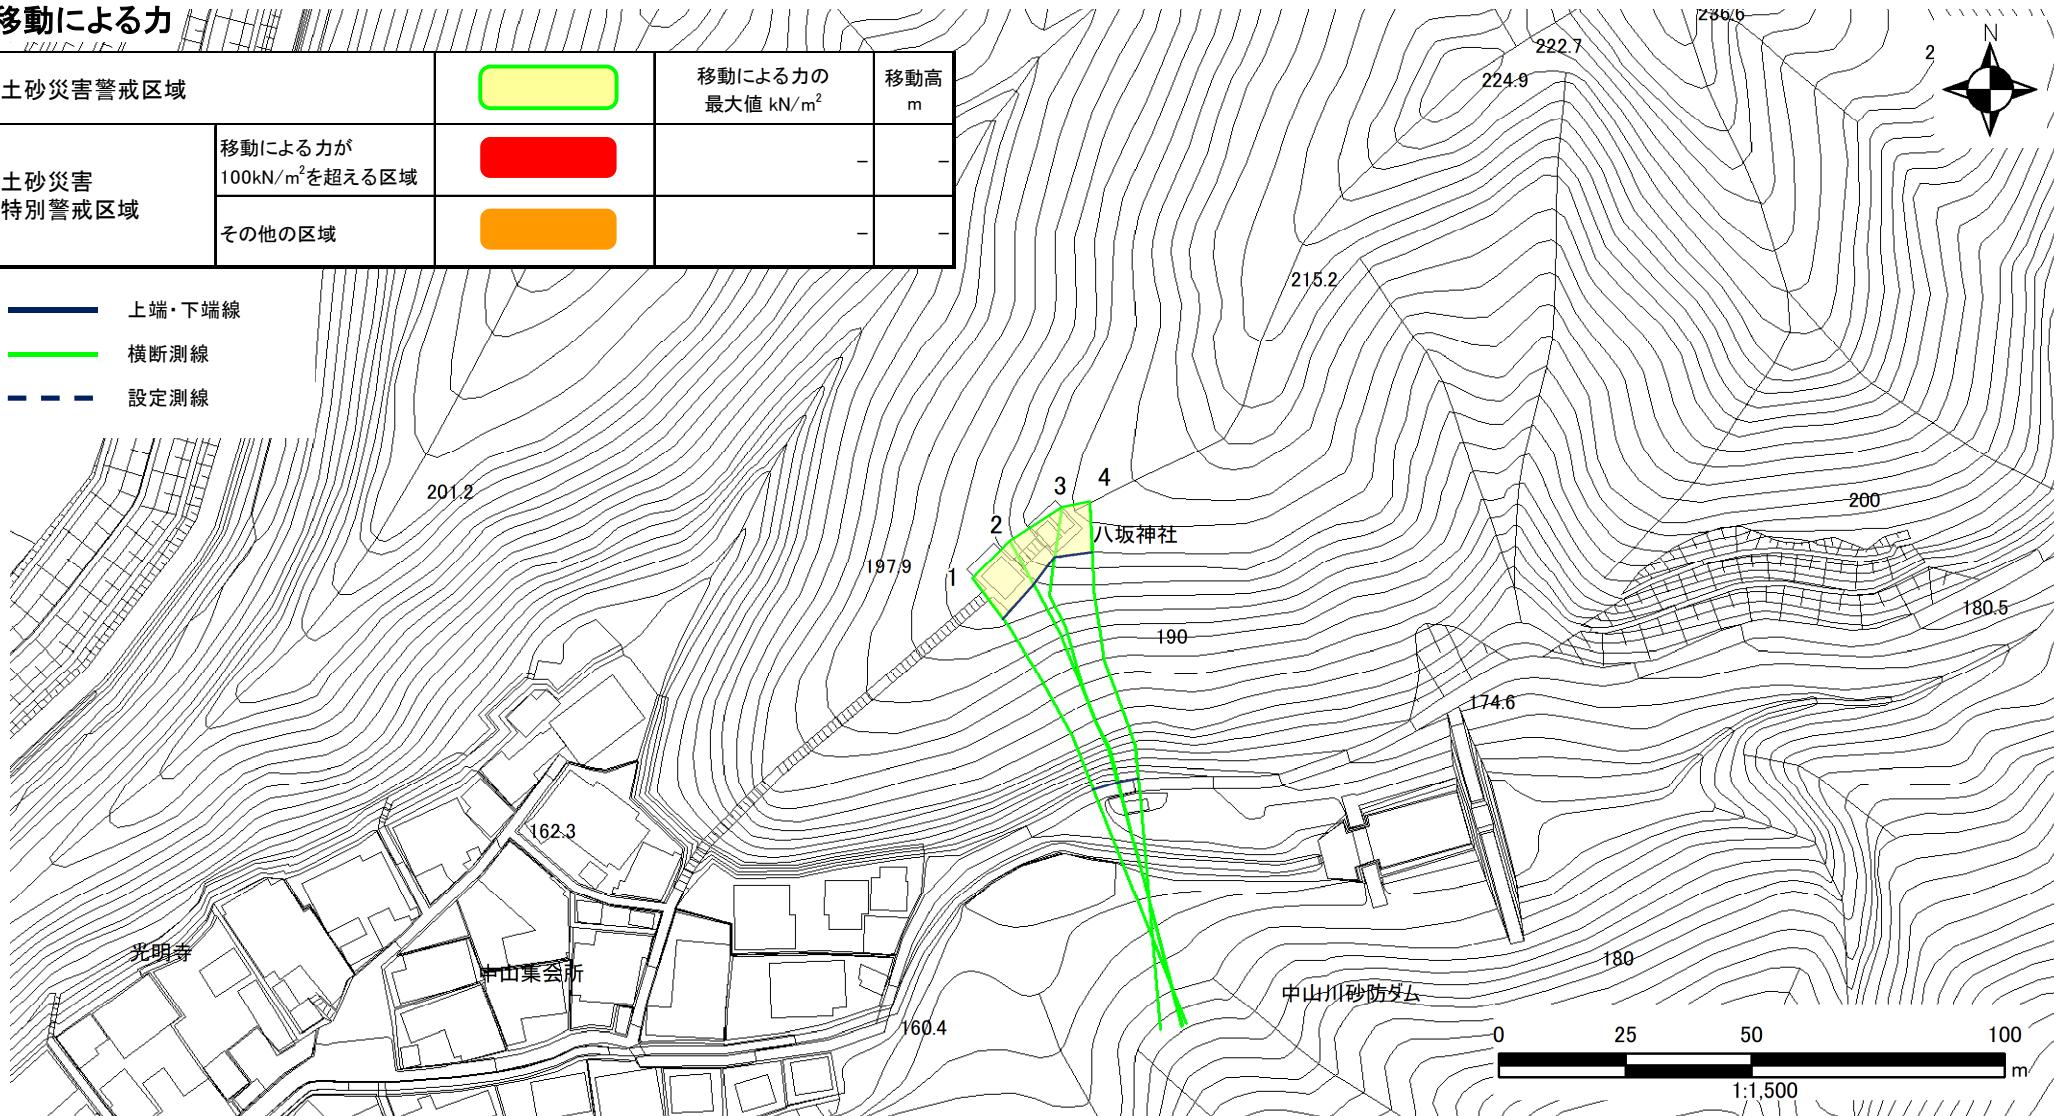
## 土砂災害警戒区域等設定図

### 移動による力

土砂災害警戒区域		移動による力の 最大値 $\text{kN}/\text{m}^2$	移動高 m
土砂災害 特別警戒区域	移動による力が 100 $\text{kN}/\text{m}^2$ を超える区域	-	-
	その他の区域	-	-

上端・下端線

横断測線

設定測線

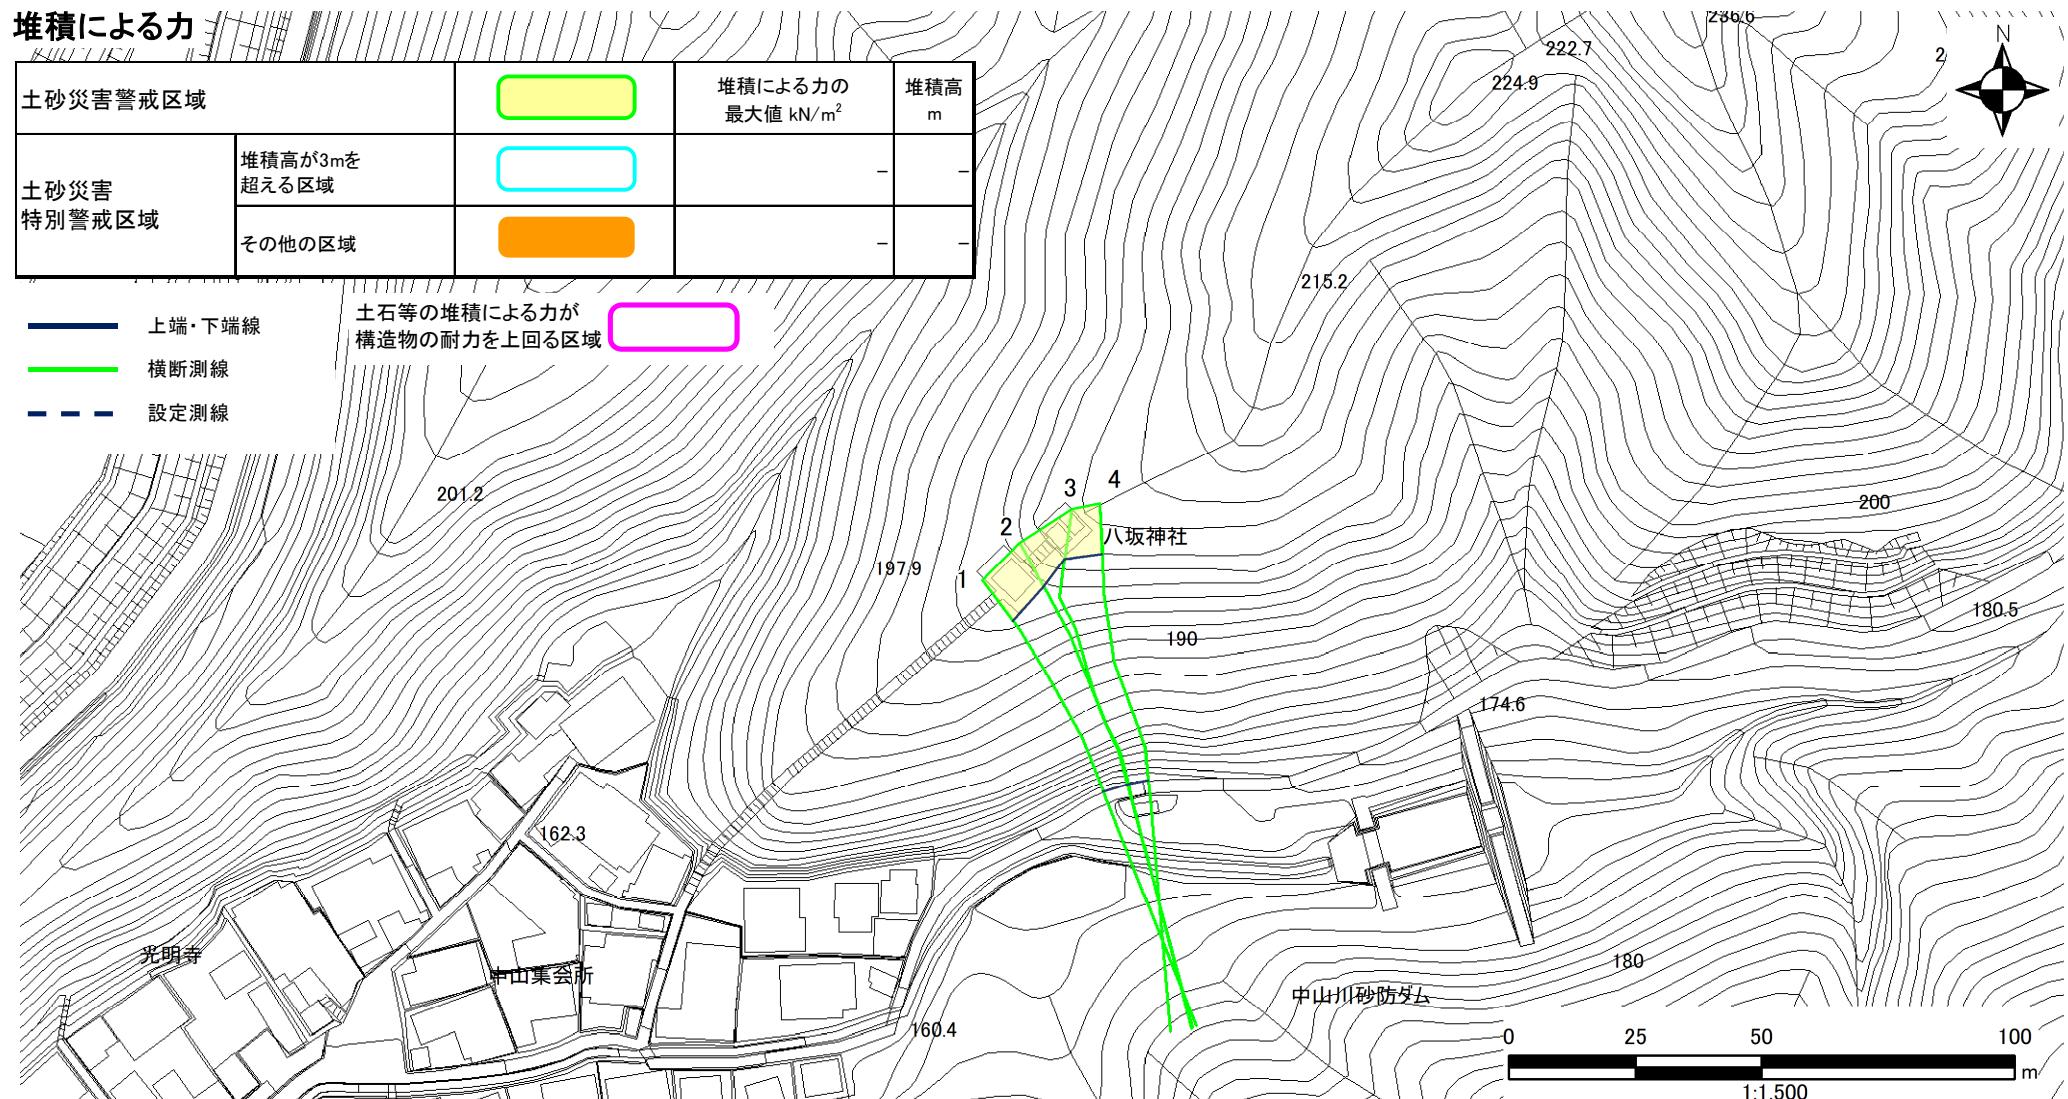
## 土砂災害警戒区域等設定図

### 堆積による力

土砂災害警戒区域		堆積による力の 最大値 $\text{kN}/\text{m}^2$	堆積高 m
土砂災害 特別警戒区域	堆積高が3mを 超える区域	-	-
	その他の区域	-	-

- 上端・下端線
- 横断測線
- 設定測線

土石等の堆積による力が  
構造物の耐力を上回る区域
