令和7年度第4回
モニタリング調査結果について

令和8年(2026年)6月8日

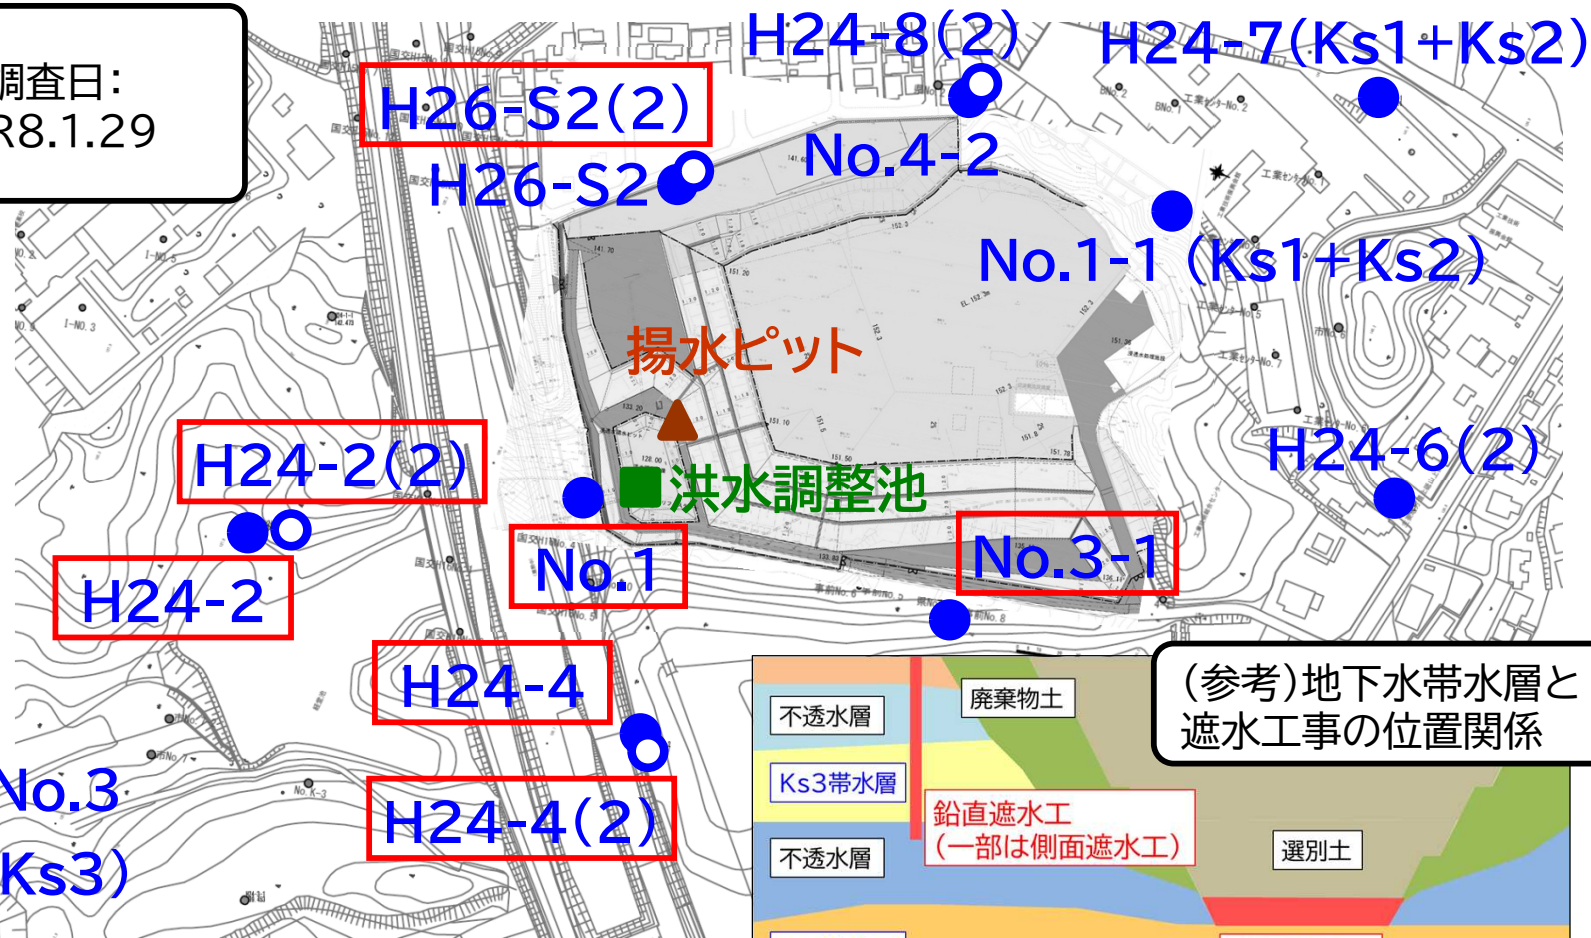
調査地点

- ▲ 浸透水:1地点
- Ks3:5地点*
- Ks2:11地点*
- 表流水:1地点

※ K-1はKs3層とKs2層の地下水が合流しているため、両方に計上している。

調査日:
R8.1.29

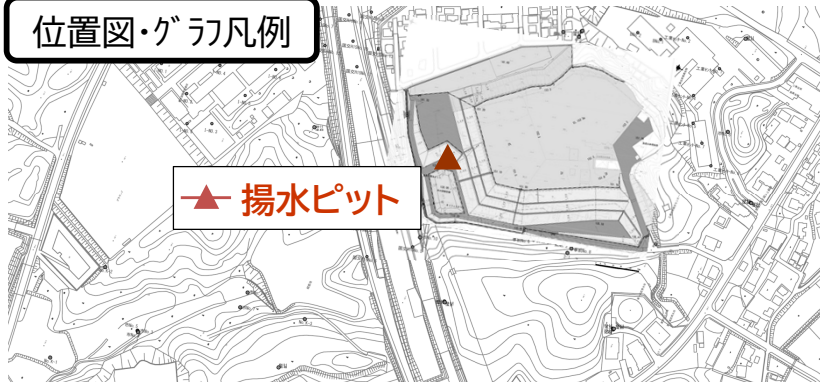
位置図・グラフ凡例

浸透水

揚水ピット	安定型処分場の浸透水の基準	環境基準
ひ素	mg/L	<0.005	0.01	0.01
ほう素	mg/L	0.7	-	1
クロロエチレン	mg/L	<0.0002	0.002	0.002
1,4-ジオキサン	mg/L	0.009	0.05	0.05
カドミウム	mg/L	<0.0003	0.003	0.003
電気伝導度	mS/m	90	-	-

【結果】
・ 基準超過なし。

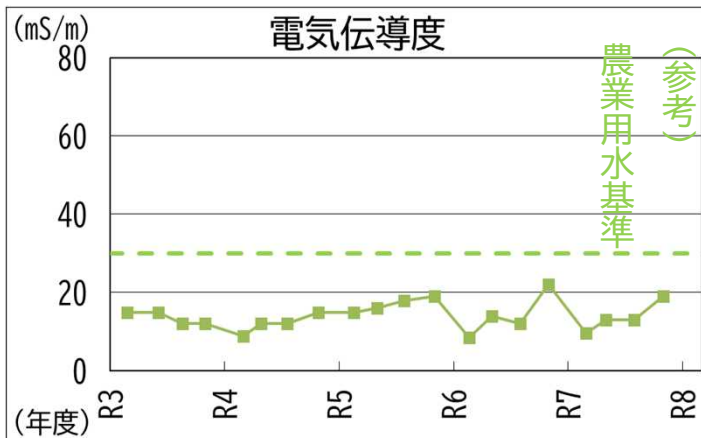
・ 基準超過なし。

洪水調整池	環境基準
pH	-	7.6	6.0~8.5
BOD(生物化学的酸素要求量)	mg/L	2.8	8
COD(化学的酸素要求量)	mg/L	8.5	※ (6)
SS(浮遊物質)	mg/L	4.8	100
電気伝導度	mS/m	19	※ (30)
カドミウム	mg/L	<0.0003	0.003
砒素	mg/L	<0.005	0.01
ふっ素	mg/L	0.13	0.8
ほう素	mg/L	<0.1	1
鉛	mg/L	<0.005	0.01
総水銀	mg/L	<0.0005	0.0005
PCB	mg/L	不検出	不検出
トリクロロエチレン	mg/L	<0.001	0.01
テトラクロロエチレン	mg/L	<0.0005	0.01
1,1-ジクロロエチレン	mg/L	<0.002	0.1
1,2-ジクロロエチレン	mg/L	<0.004	-
シス-1,2-ジクロロエチレン	mg/L	<0.002	0.04
トランス-1,2-ジクロロエチレン	mg/L	<0.002	-
ベンゼン	mg/L	<0.001	0.01
クロロエチレン	mg/L	<0.0002	-
1,4-ジオキサン	mg/L	<0.005	0.05
ダイオキシン類	pg-TEQ/L	0.078	1
鉄	mg/L	0.32	-
マンガン	mg/L	0.06	-
溶解性鉄	mg/L	0.09	-
溶解性マンガン	mg/L	<0.01	-
全窒素	mg/L	0.60	※ (1)
全りん	mg/L	<0.05	-
塩化物イオン	mg/L	3.3	-

※ 環境基準にない項目については参考に農業用水基準(要望値)を表示。

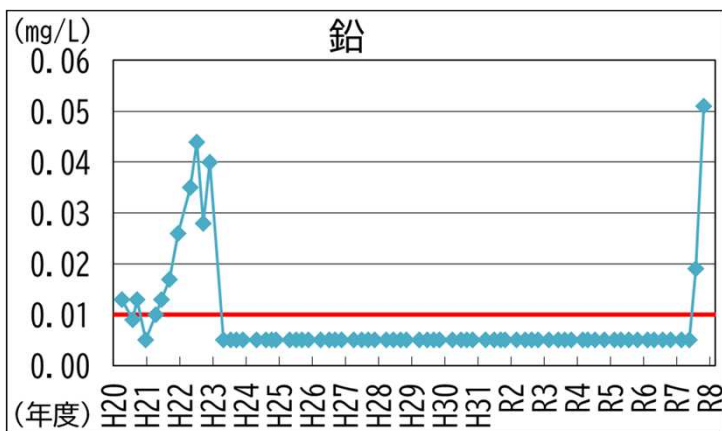
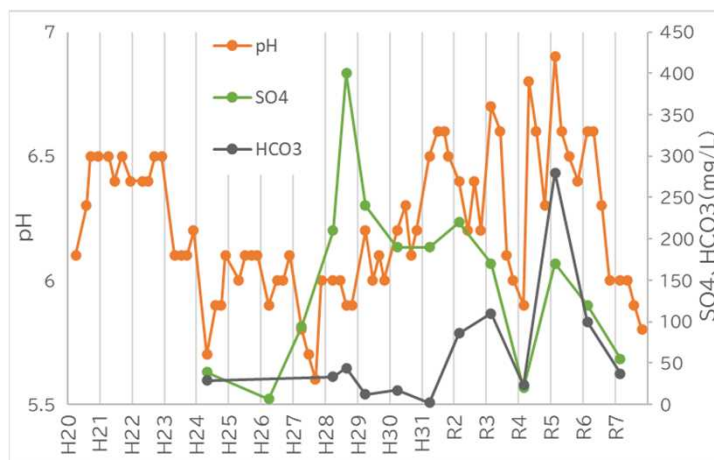
No.1-1の各種水質データおよび
孔内に詰まっている重りの様子

- 鉛の由来として、主に地質、または孔内に詰まっている重りの可能性が考えられる。
- 鉛が検出された原因として、鉛が溶け出しやすい環境(pHの観点としては概ね6以下)になっていることや、井戸の孔内洗浄ができていないことなどが可能性として考えられる。
- 鉛の形態は大半が粒子状であり、地下水中に鉛イオンとして溶け込んでいる量は多くないと思われる。
- 今年度から各イオン種の分析頻度を年1回から年4回に増やし地下水質の詳細把握に努め、今後の対応を検討する。

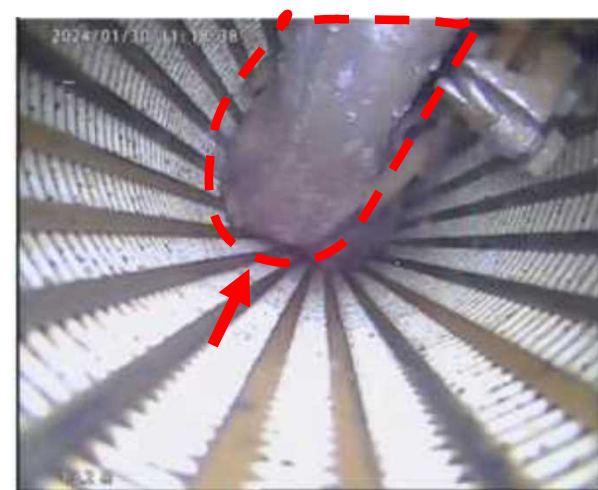
孔内に詰まっている重り(下部)の様子。
その下には詰まっている水質計が見える。
