土砂災害警戒区域・土砂災害特別警戒区域 区域図

自然現象の種類	土石流
区域番号	24430003
区域名	犬上川支流
所在地	滋賀県犬上郡多賀町大字富之尾

溪流の位置図 (土石流)

溪流番号	24430003
水系名	淀川
河川名	犬上川
溪流名	犬上川支流

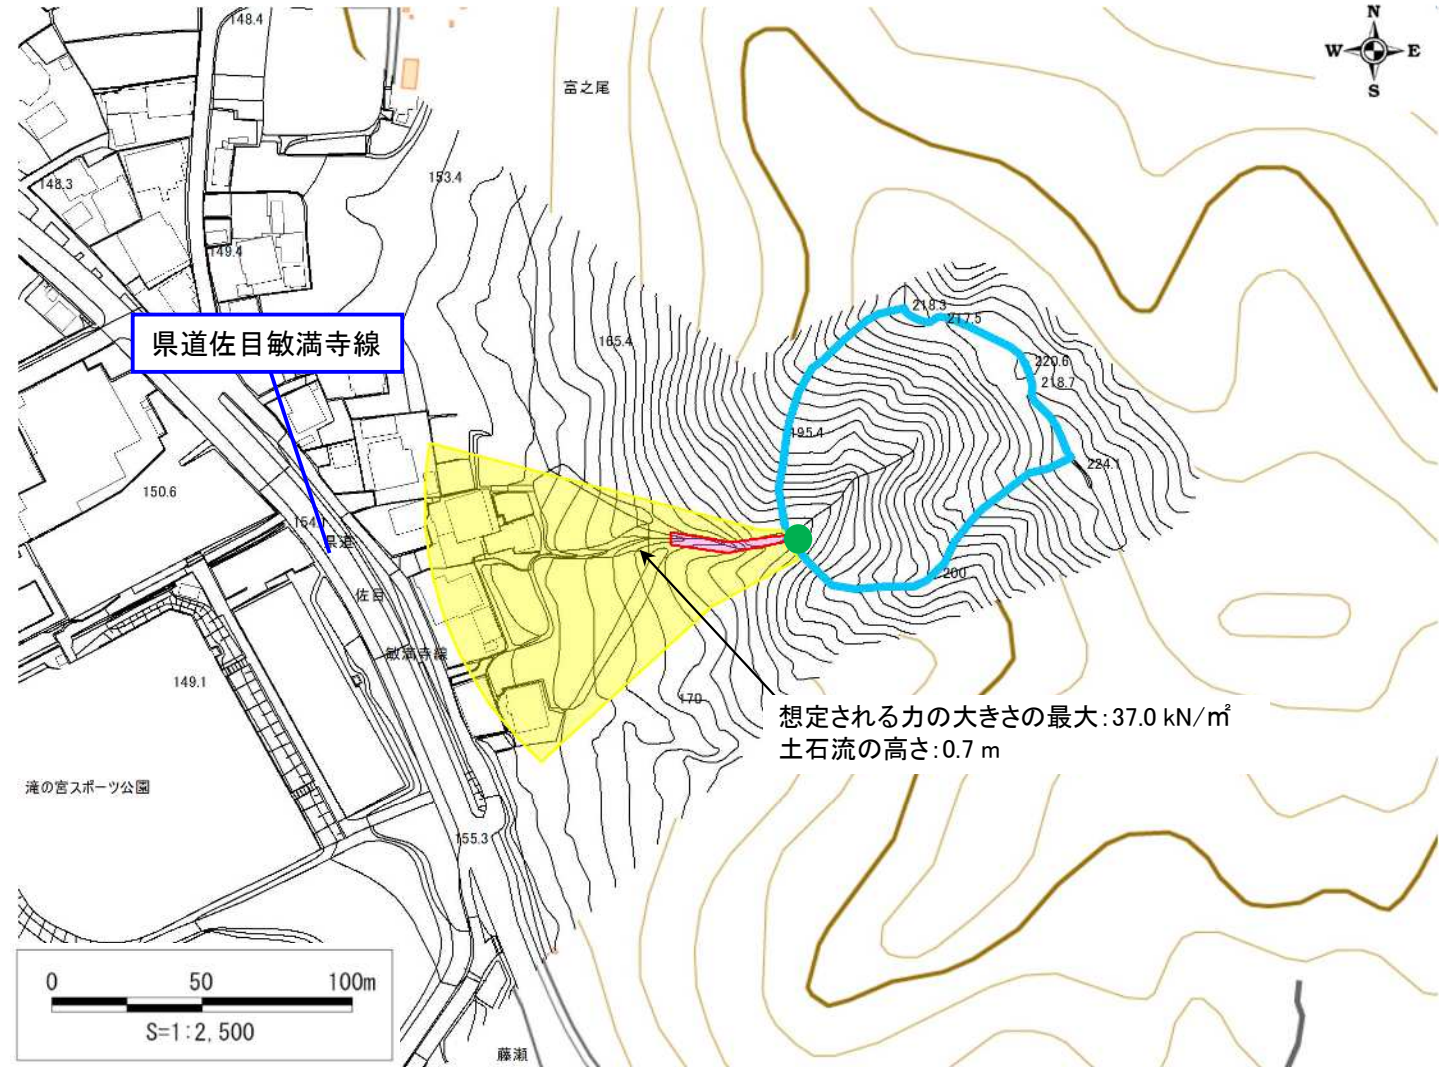
土砂災害警戒区域		
土砂災害特別警戒区域	土石流の高さが1mを超える区域	黄色
	土石流により建築物に作用すると想定される力が50kN/m ² を超える区域	オレンジ
	土石流により建築物に作用すると想定される力が50kN/m ² 以下の区域	赤
土石流の高さが1m以下の区域		ピンク

○ この区域図は、空中写真測量による地形図に、実測による区域図を投影したものであり、一部異なって見える場合があります。
詳しくは、土木事務所にお尋ねください。

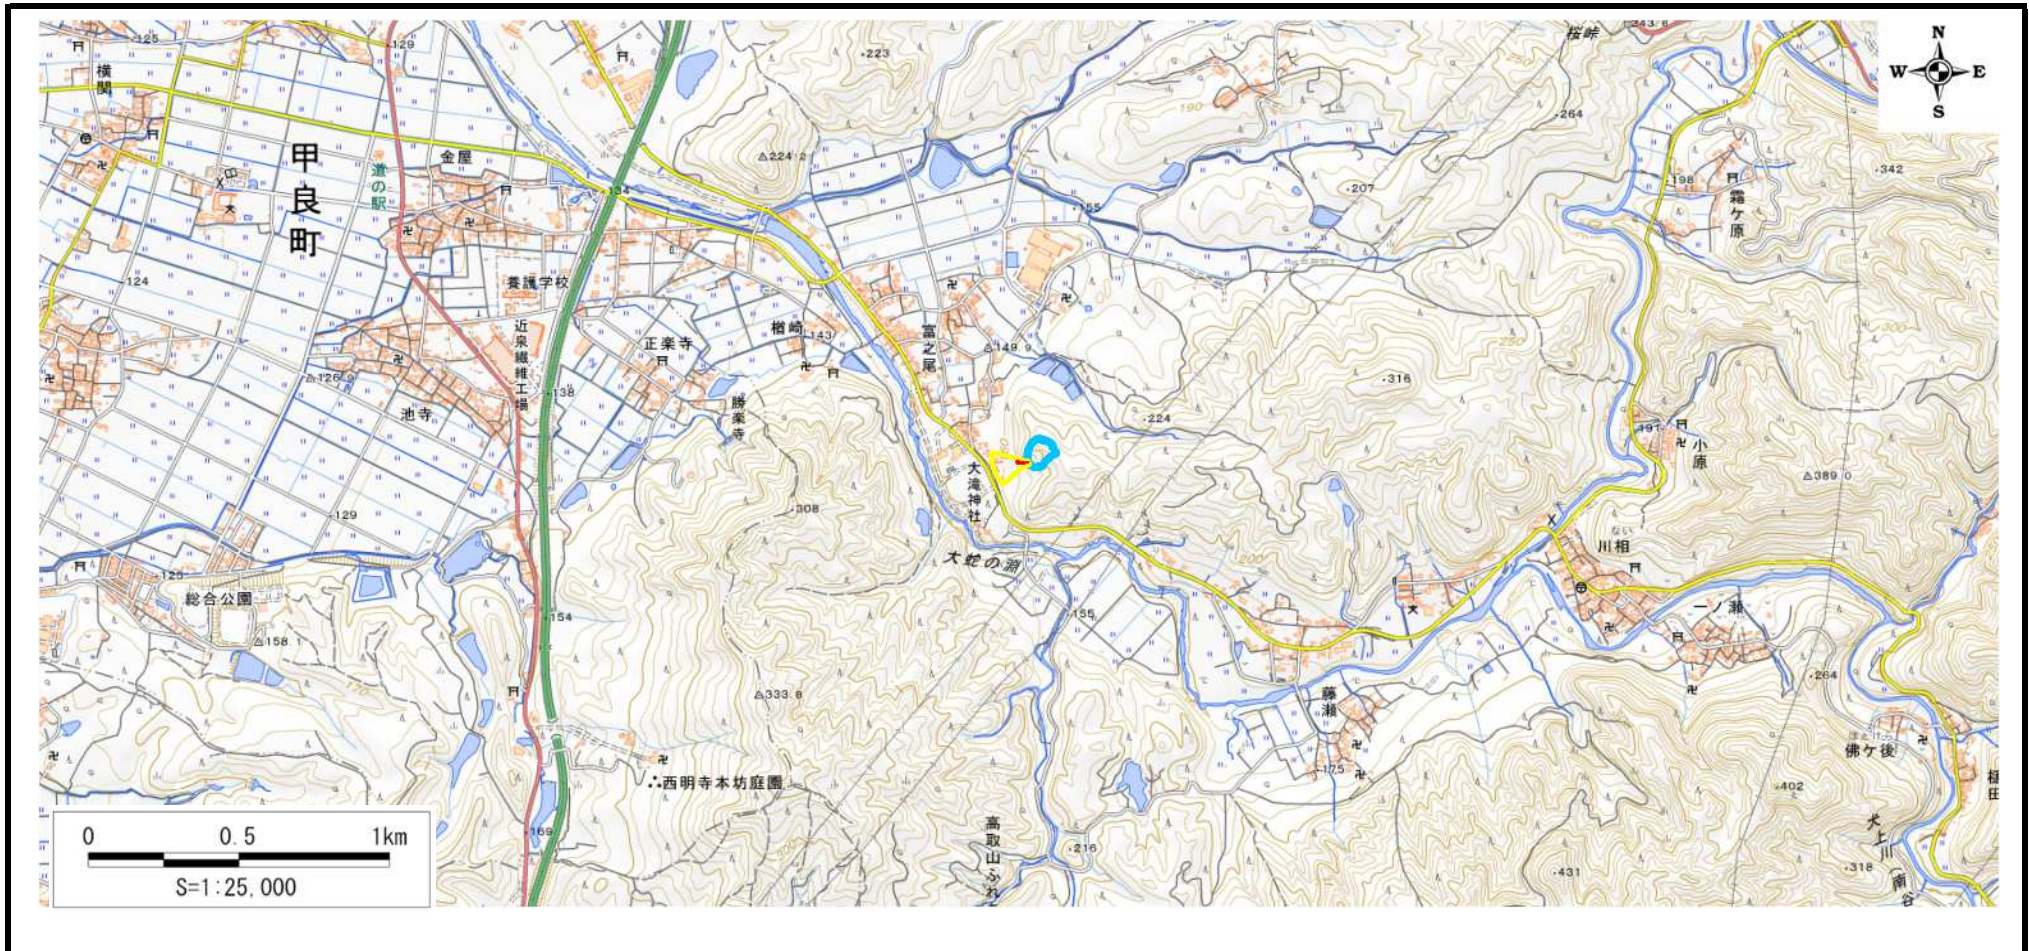
溪流位置図(S=1/25,000基図)

所在地	滋賀県犬上郡多賀町大字富之尾
土木事務所	湖東土木事務所
調査作成日	令和8年6月30日
作成会社(作成者)	応用地質株式会社(瀬戸 秀治)
