## 土砂災害警戒区域・土砂災害特別警戒区域 区域図

自然現象の種類	急傾斜地の崩壊
区域番号	I-50002
区域の名称	多賀(1)
区域の所在地	滋賀県犬上郡多賀町大字榑崎

## 土砂災害警戒区域等設定図

箇所番号	I-50002	箇所名	多賀(1)	所在地	滋賀県犬上郡多賀町大字檜崎
------	---------	-----	-------	-----	---------------

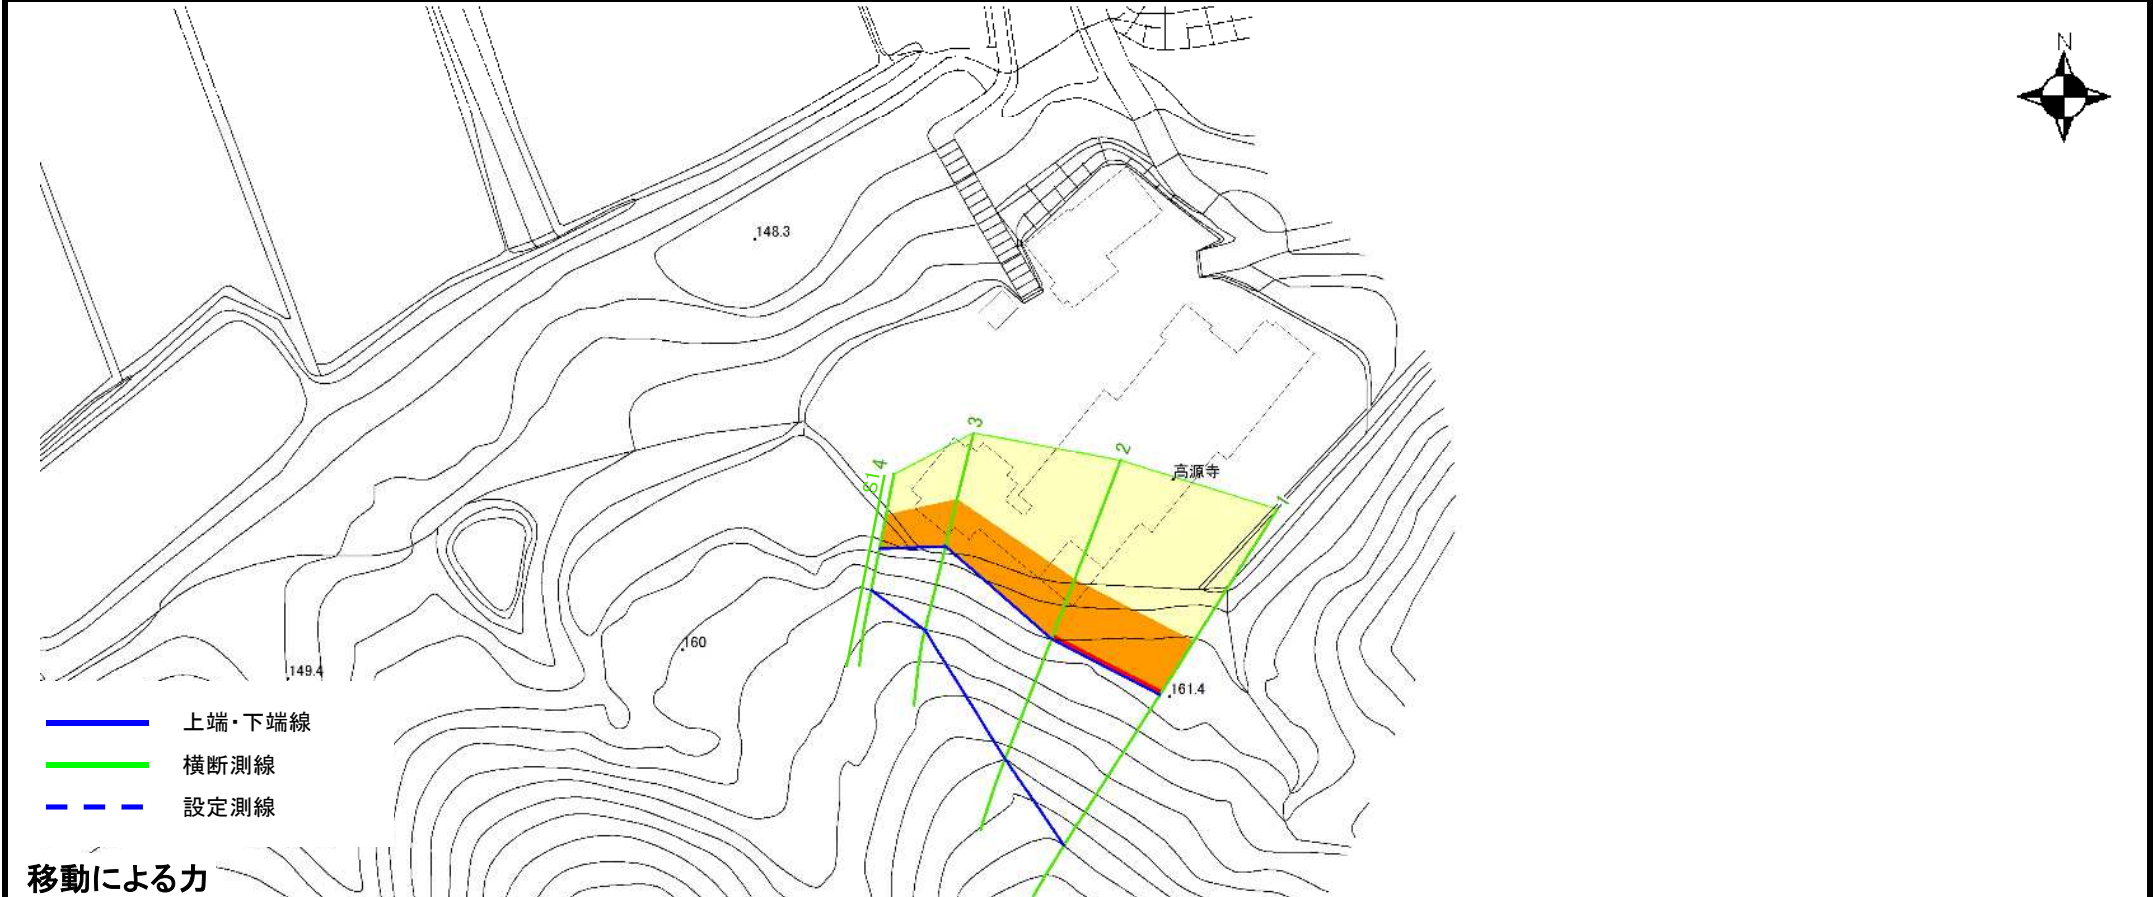
### 移動による力

土砂災害警戒区域		移動による力の 最大値 $\text{kN/m}^2$	移動高 m
土砂災害 特別警戒区域	移動による力が $100\text{kN/m}^2$ を超える区域	111.4	1.0
	その他の区域	100.0	1.0

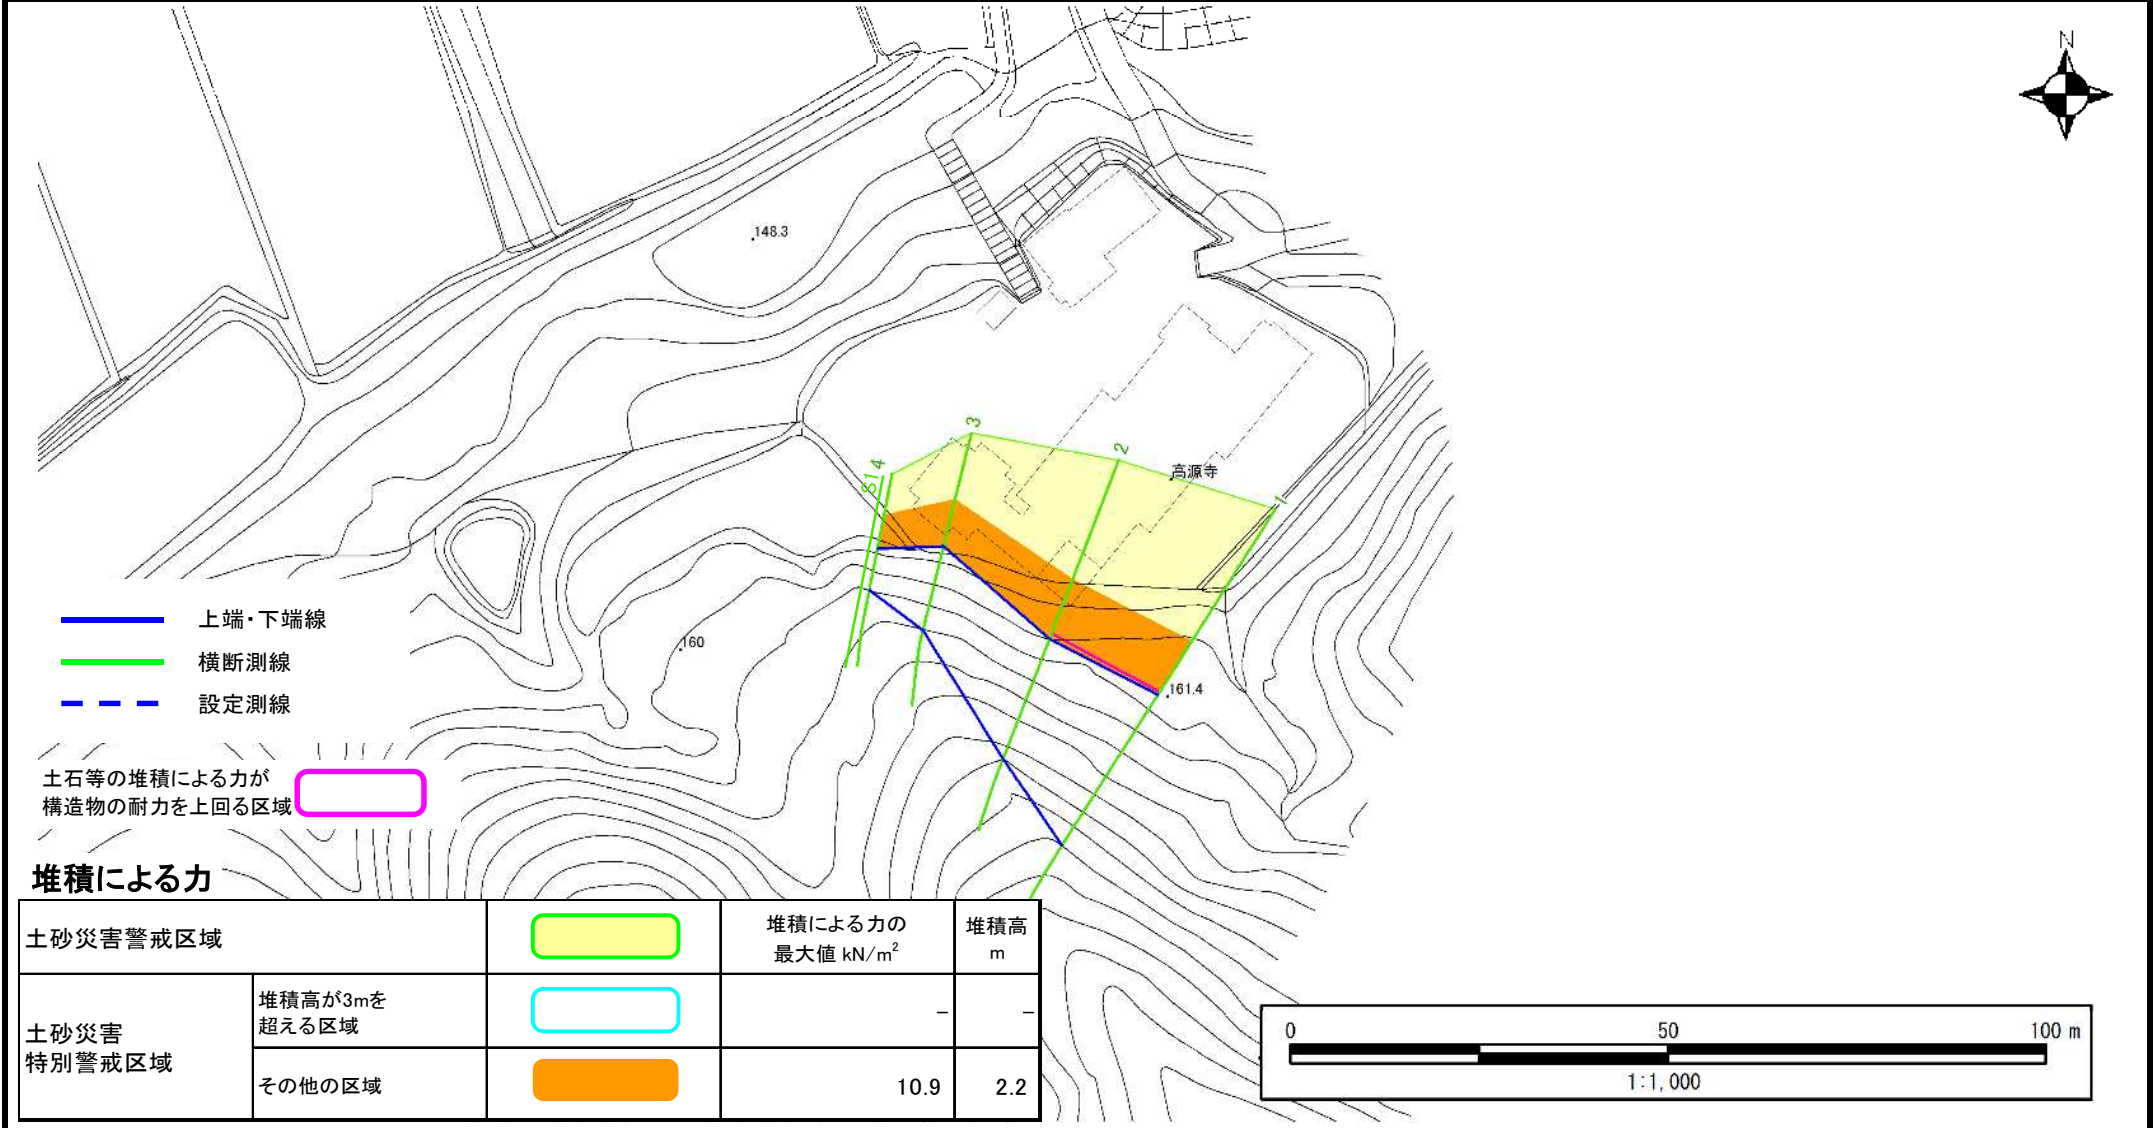
## 土砂災害警戒区域等設定図

箇所番号	I-50002	箇所名	多賀(1)	所在地	滋賀県犬上郡多賀町大字檜崎
------	---------	-----	-------	-----	---------------
