# 基礎調査結果(未指定)

## 土砂災害警戒区域・土砂災害特別警戒区域 区域図

自然現象の種類	急傾斜地の崩壊
区域番号	I-50004
区域の名称	多賀(3)
区域の所在地	滋賀県犬上郡多賀町大字藤瀬

土木事務所・地域振興局	湖東土木事務所
調査作成日	令和8年6月30日
作成会社(作成者)	応用地質株式会社(瀬戸 秀治)

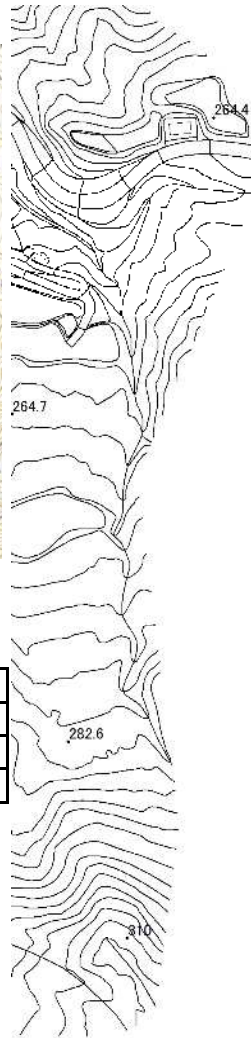
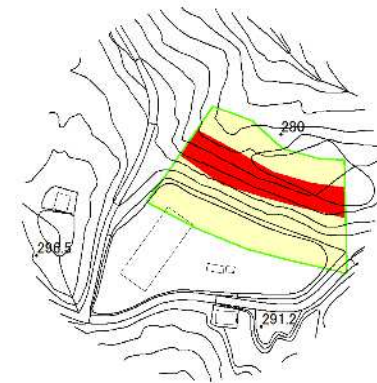
土砂災害警戒区域	
土砂災害特別警戒区域

○ この区域図は、空中写真測量による地形図に、実測による区域図を投影したものであり、一部異なって見える場合があります。詳しくは、土木事務所にお尋ねください。

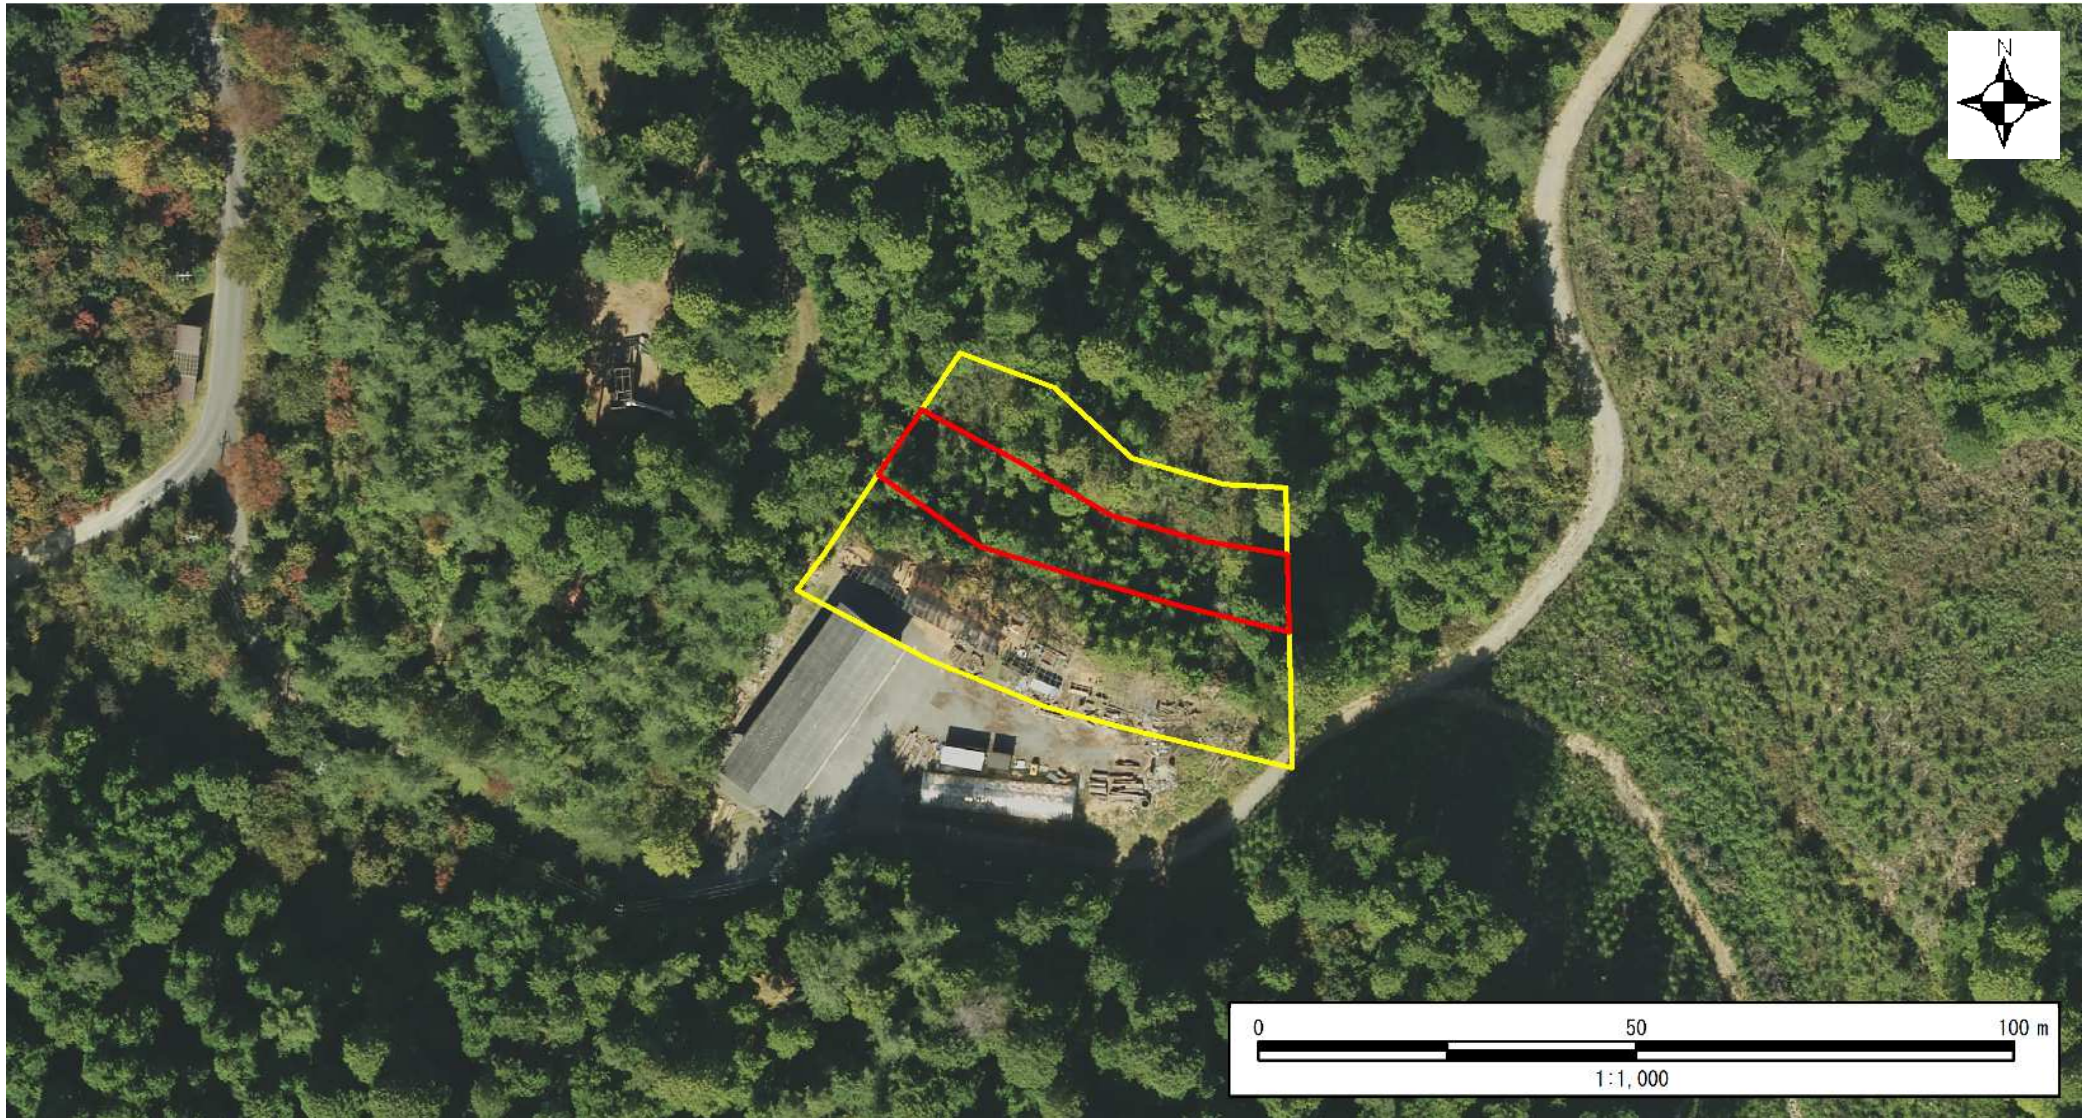
## 土砂災害警戒区域等設定図(オルソ画像)

I-50004

多賀(3)

滋賀県犬上郡多賀町大字藤瀬

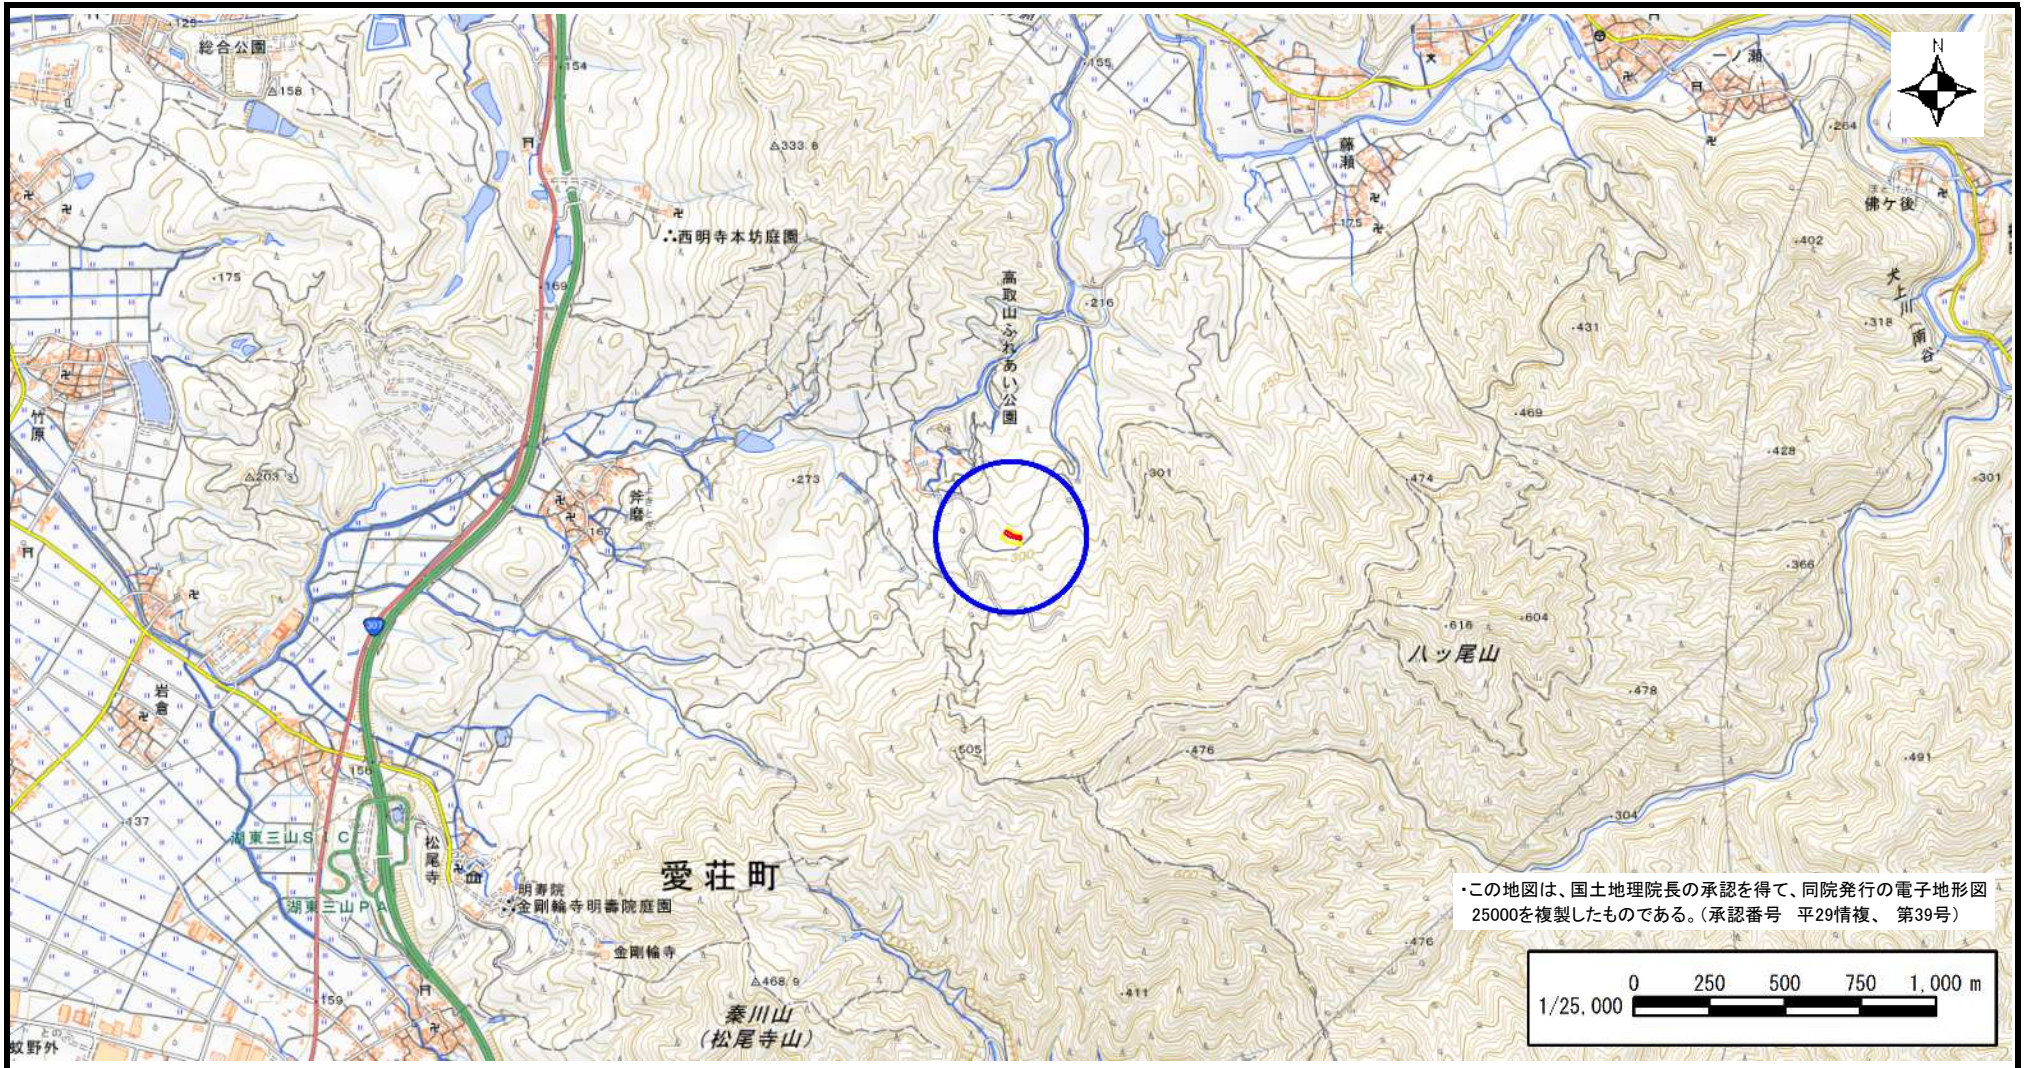
急傾斜地位置図(S=1/25,000)

箇所番号	I-50004
箇所名	多賀(3)
所在地	滋賀県犬上郡多賀町大字藤瀬

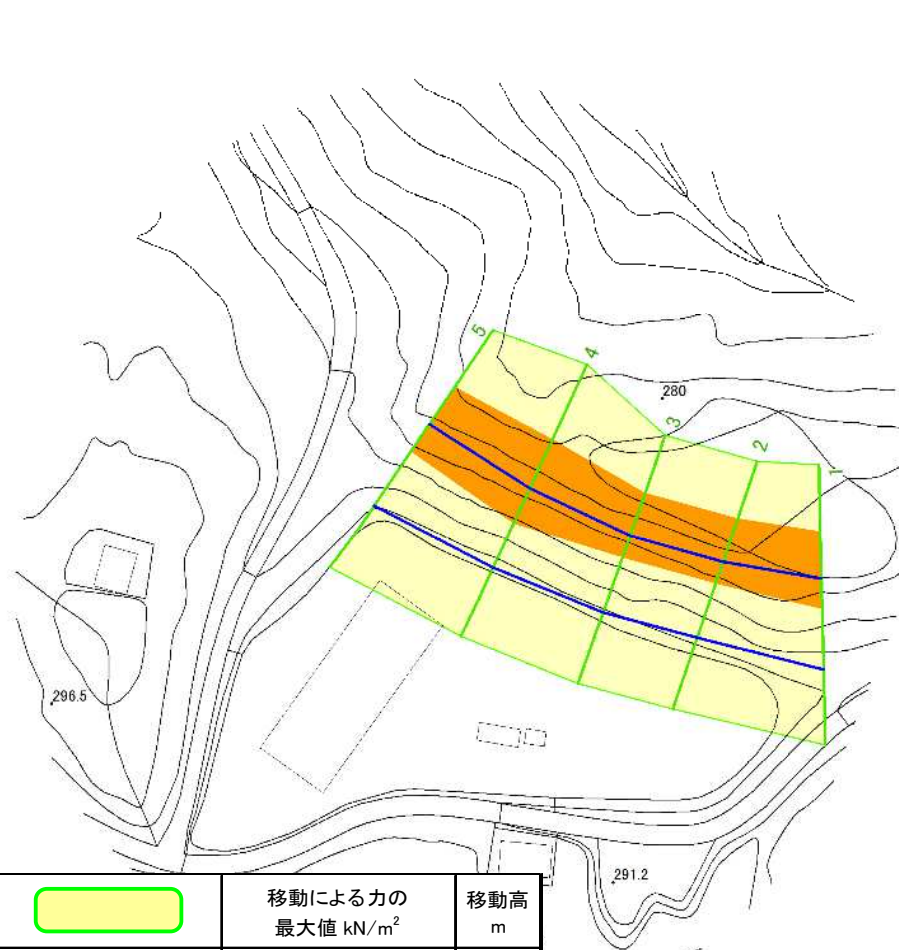
## 土砂災害警戒区域等設定図

- 上端・下端線
- 横断測線
- - 設定測線

土砂災害警戒区域		移動による力の 最大値 $\text{kN/m}^2$	移動高 m
土砂災害 特別警戒区域	移動による力が $100\text{kN/m}^2$ を超える区域		-
	その他の区域	90.7	1.0

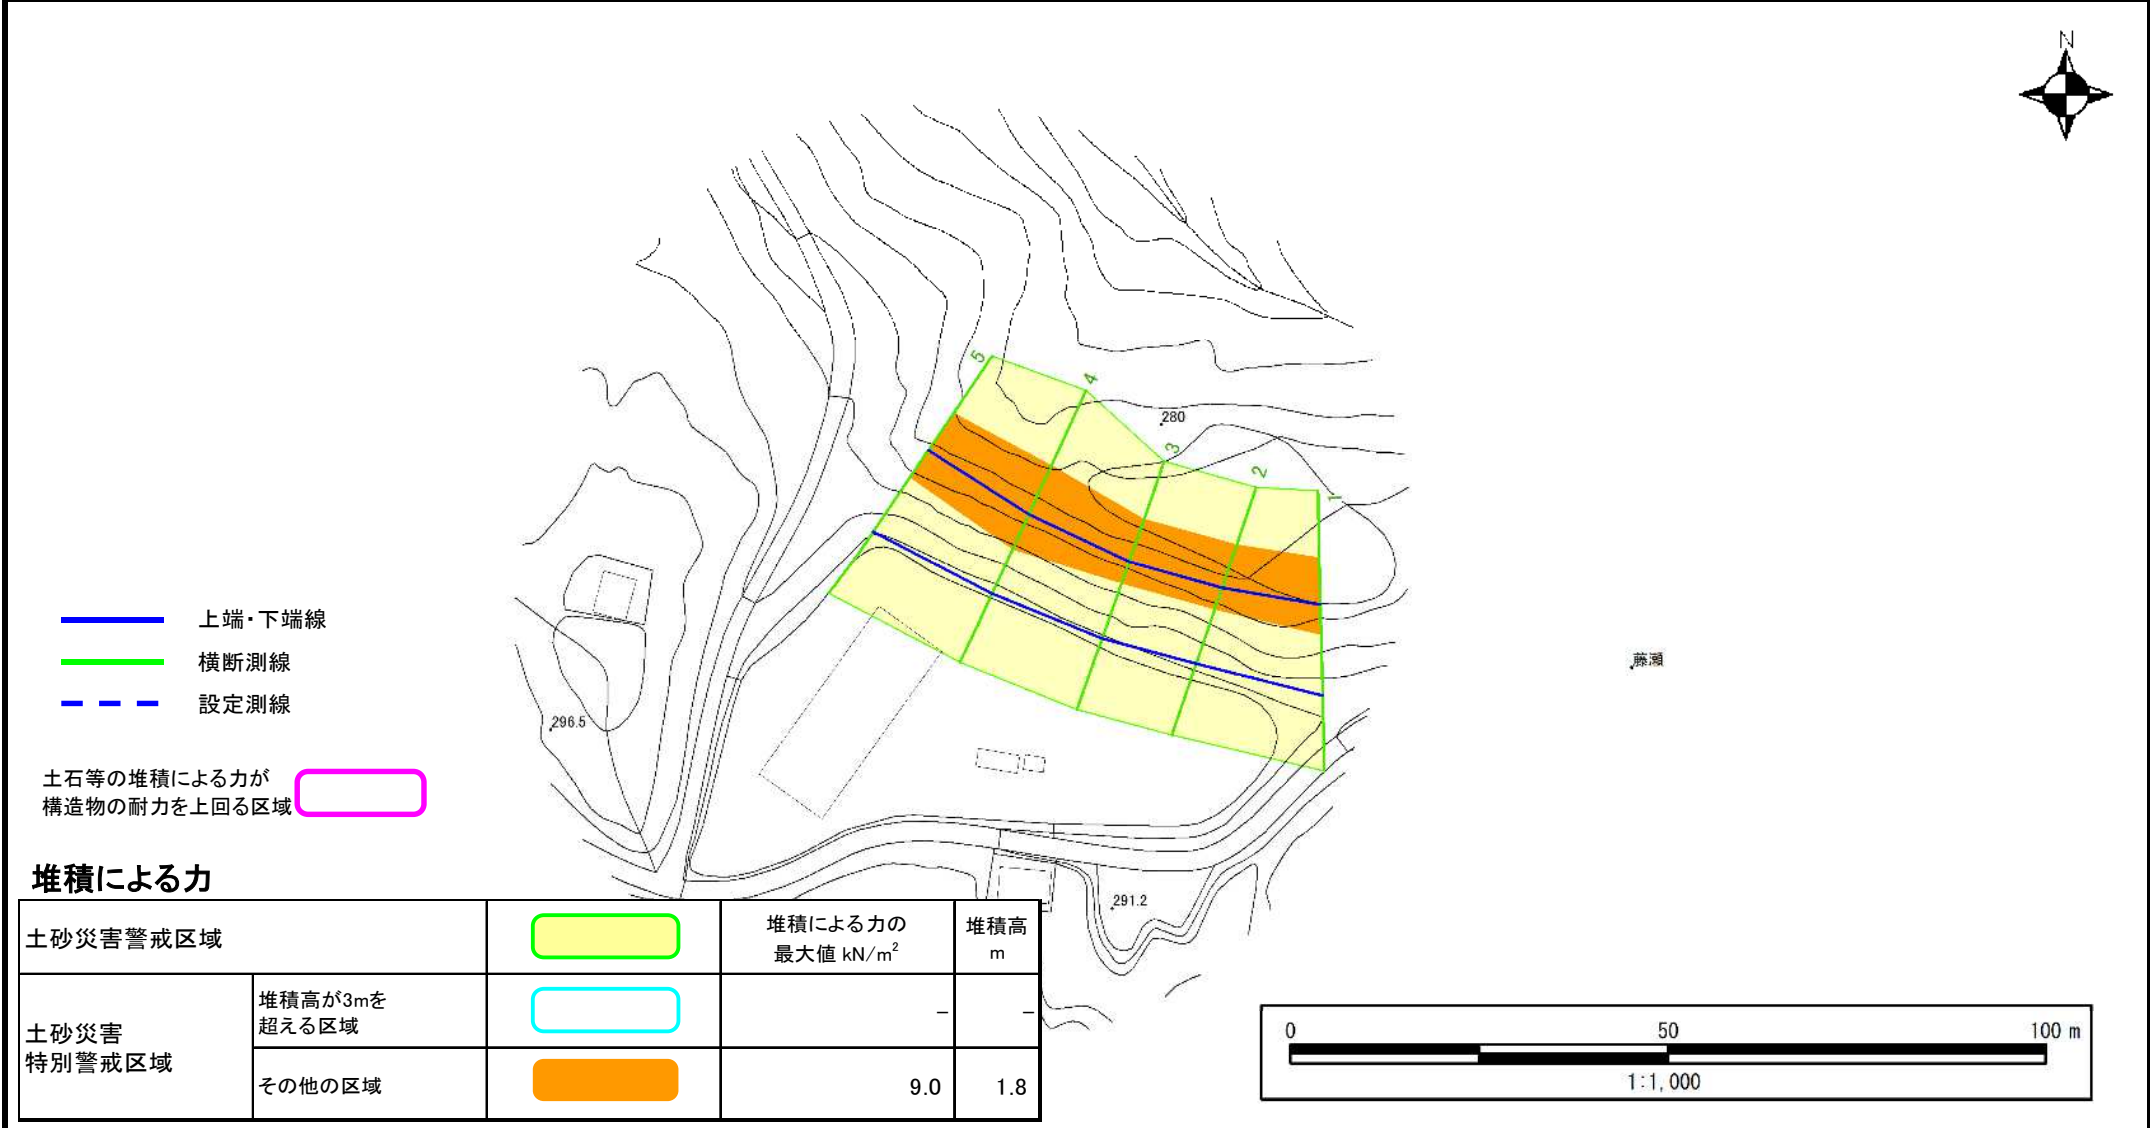
## 土砂災害警戒区域等設定図

箇所番号	I-50004	箇所名	多賀(3)	所在地	滋賀県犬上郡多賀町大字藤瀬
------	---------	-----	-------	-----	---------------
