< 掘削調査状況 写真集 >
(平成20年2月18日以降
～ 3月11日 現在)

ブロックの1	1
ブロックの2	2
ブロック ケーシング 周辺掘削	3
ブロック	4
ブロックの1	5
ブロックの2	6
ブロックの3および4	7
E-2 ブロック	8

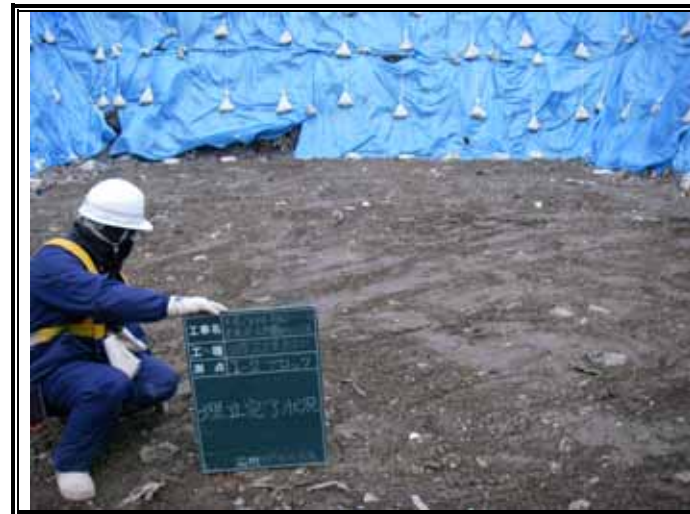
床掘り 埋め立て完了状況

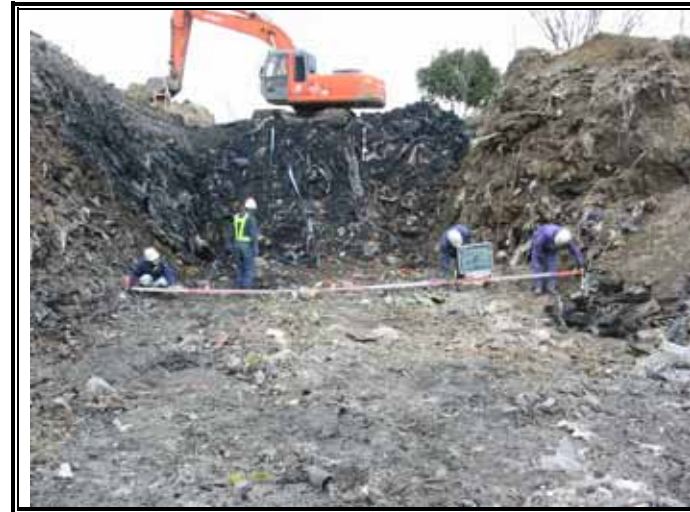
掘削状況

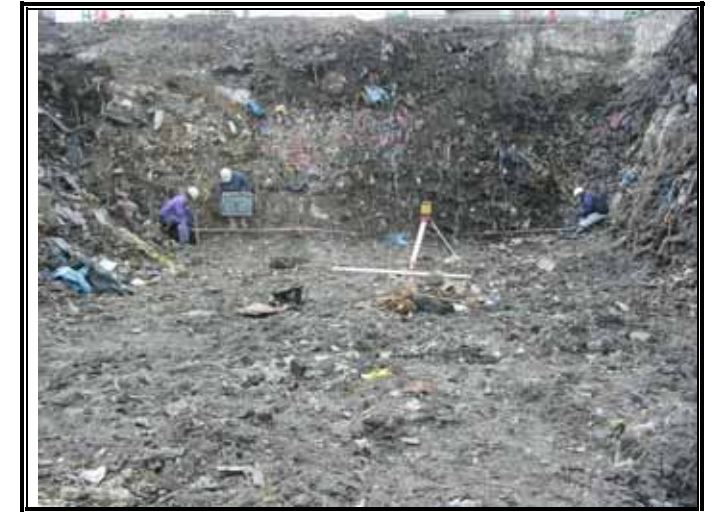
掘削孔 全景

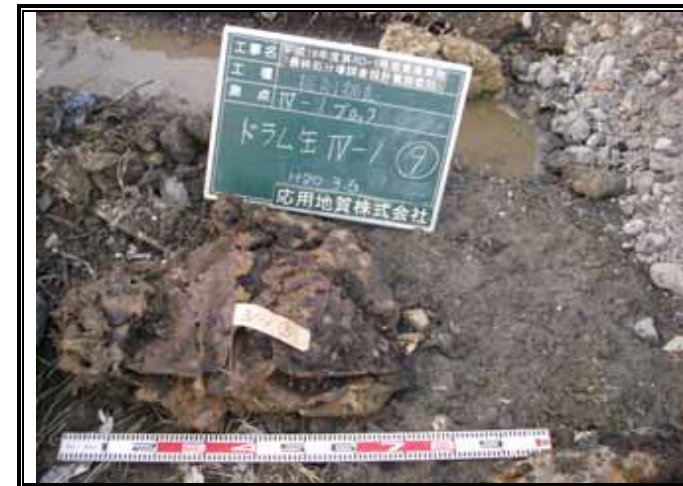
ドラム缶

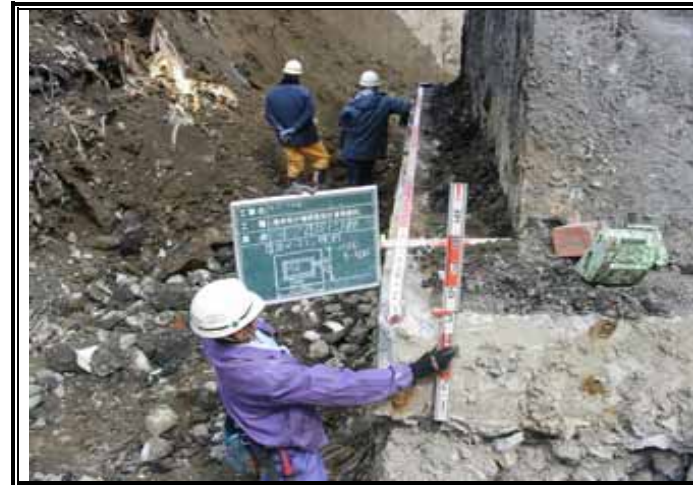
掘削状況(1)

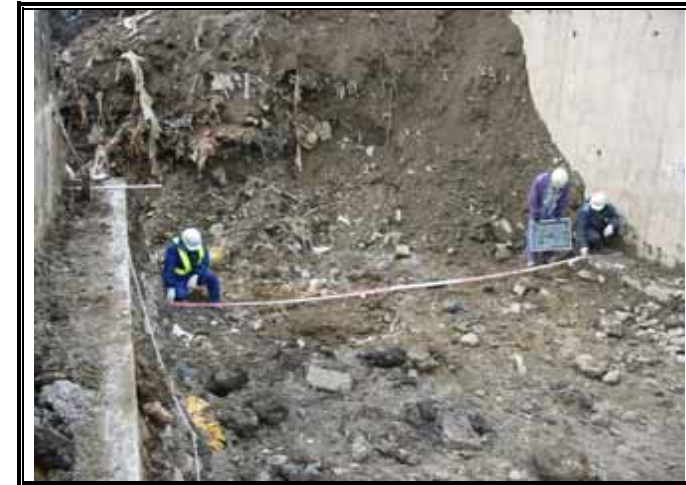
掘削状況(2)

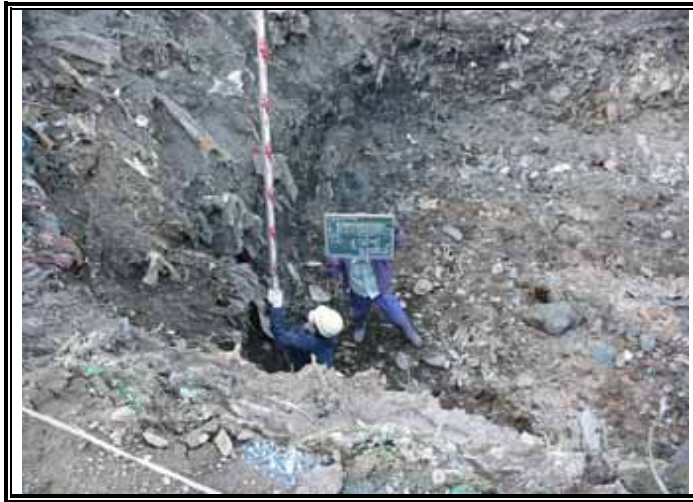
-3 掘削状況(1)

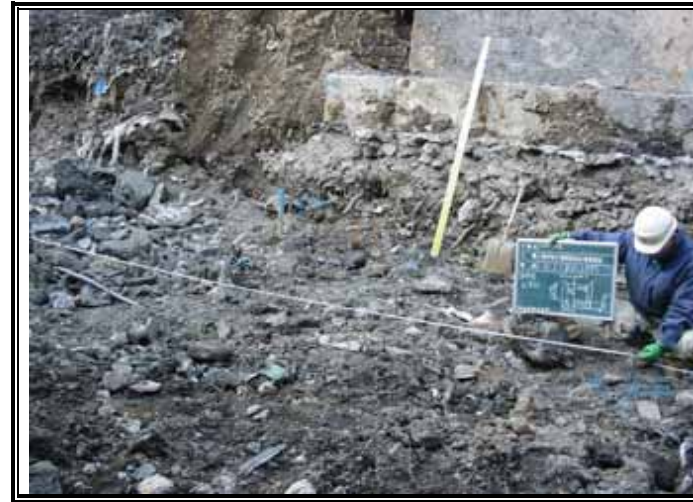
-3 掘削状況(2)
